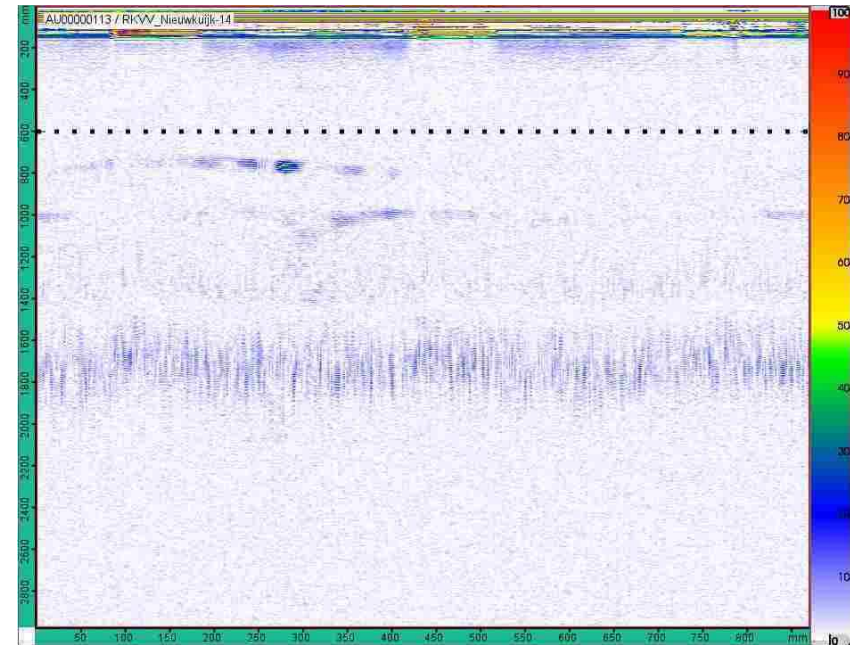
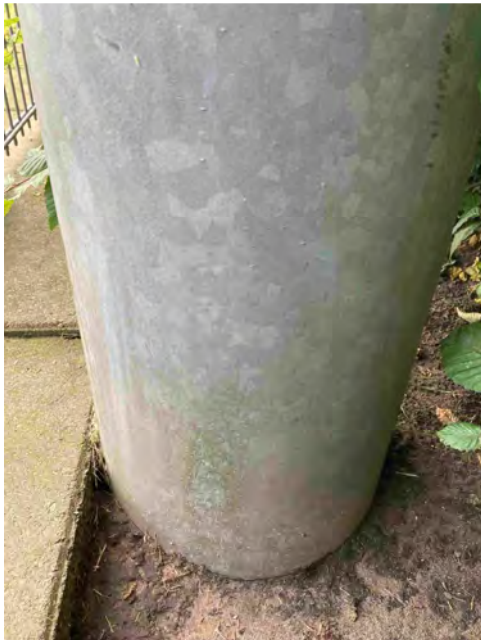
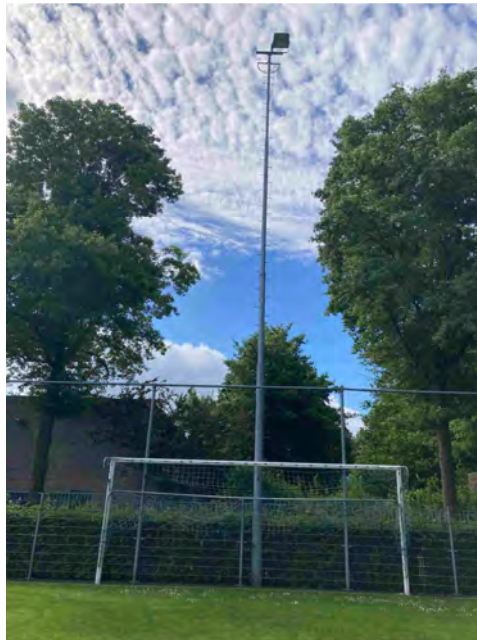
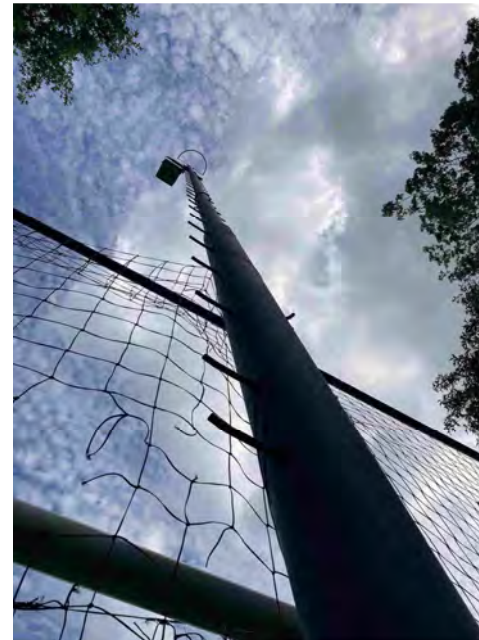
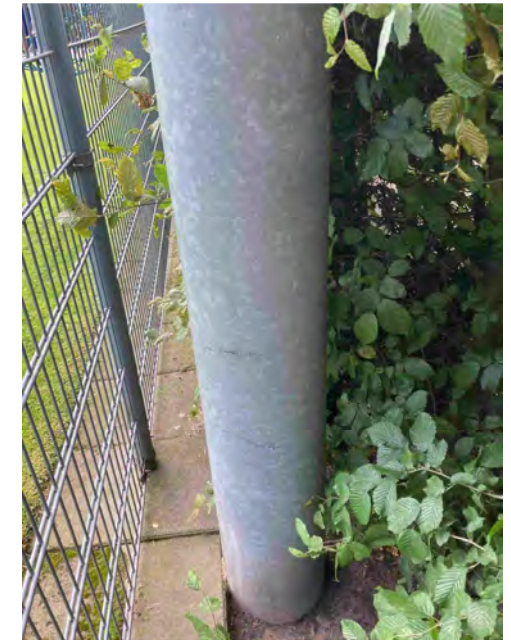
**Prüfauftrag:** AU00000113  
**Kunde:** Gemeente Heusden  
**PLZ:** 5250  
**Ort:** Vlijmen  
**Mast ID:** 6841  
**Prüftag:** 20.06.2022  
**Plan-Mast-Nr.:** 14  
**Bezirk:** RKVV Nieuwkuijk  
**Ort:** Nieuwkuijk  
**Strasse:** Kerkstraat 14  
**GPS-Position:** N 51,69241 E 05,17798  
**Leuchtcodes:**  
**Mastart:** Stahlmast rund zylindrisch  
**Sanieren**  
**Bemerkungen:** Der Mast ist mit Steigeisen versehen

**Erdeintritt [mm]:** 600  
**LPH [m]:** 18  
**Wandstärke [mm]:** 4  
**Umfang / D [mm]:** 870  
**Anbauten:**  
**Ersetzen:**  
**Voraussichtliche Betriebssicherheit bis:** 2028
