| <b>Prüfauftrag:</b> | AU00000112 | | |
| <b>Kunde:</b> | Gemeente Heusden | | |
| <b>Ort:</b> | Vlijmen | | |

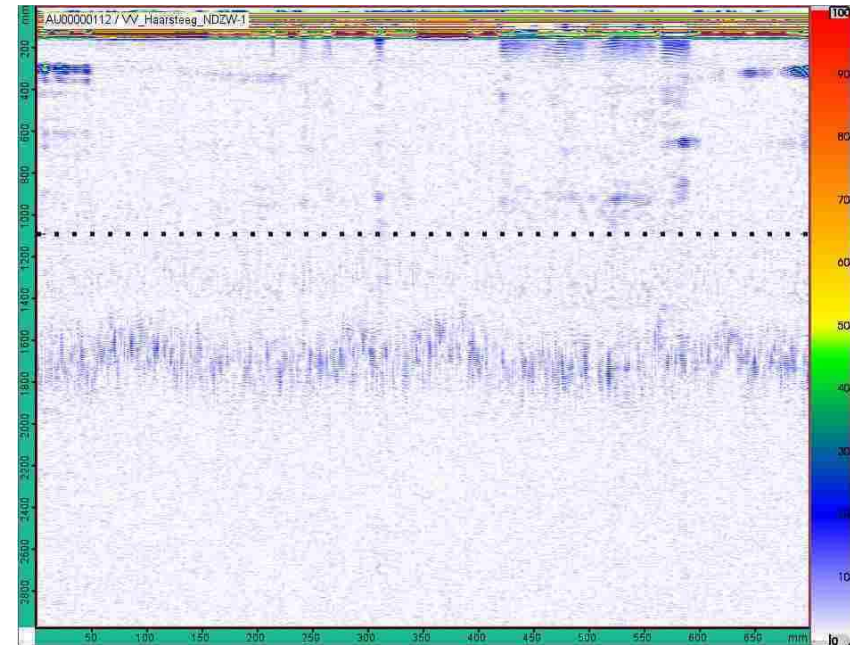
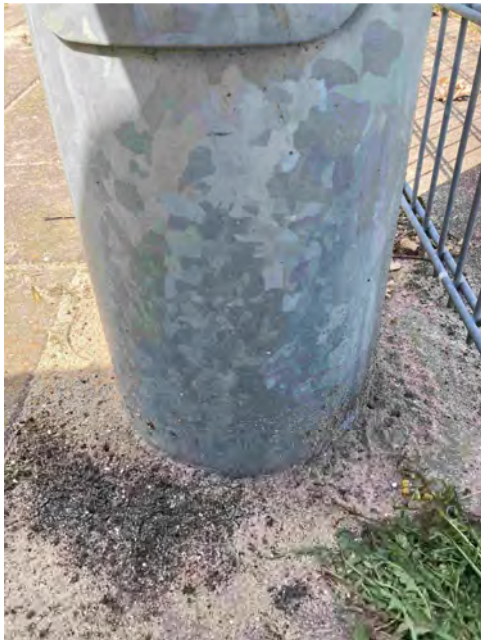
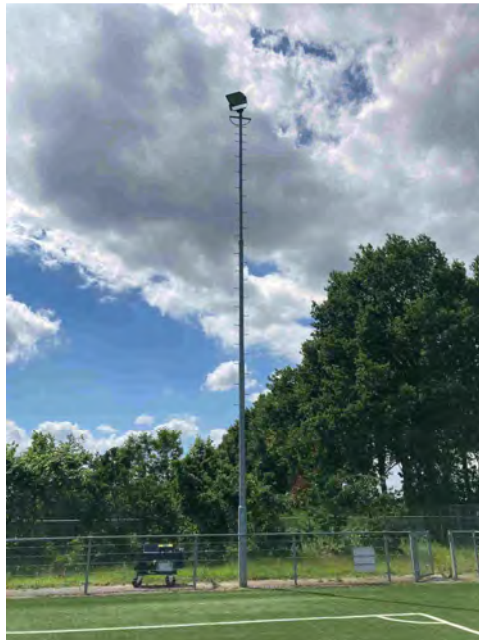
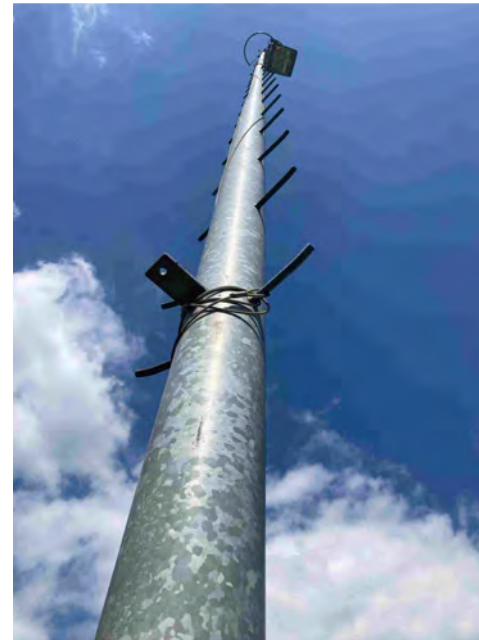
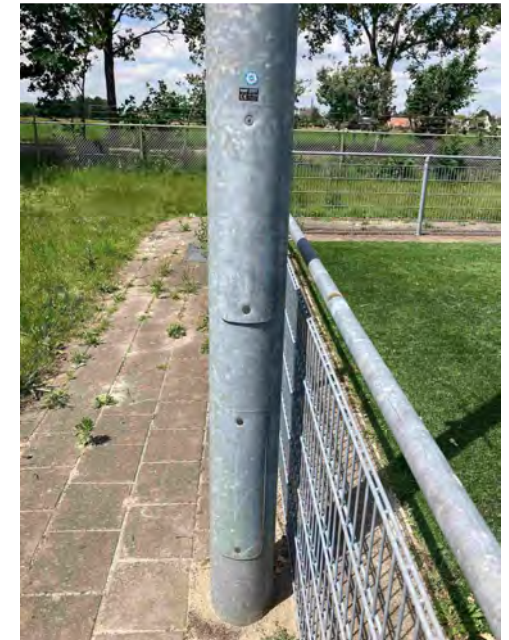
| <b>Mast ID:</b> | 6803 | <b>Erdeintritt [mm]:</b> | 1090 |

| <b>Sanieren</b> | | | |
| <b>Bemerkungen:</b> | Der Mast ist mit Steigeisen versehen<br>- Der Mast hat zwei Masttüren, die zweite Tür am 1090 mm | | |

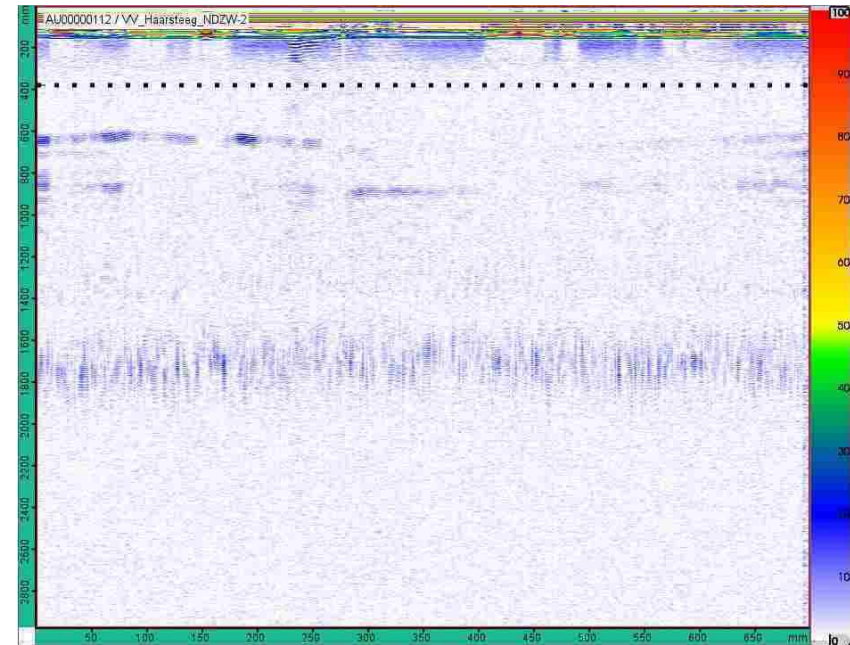
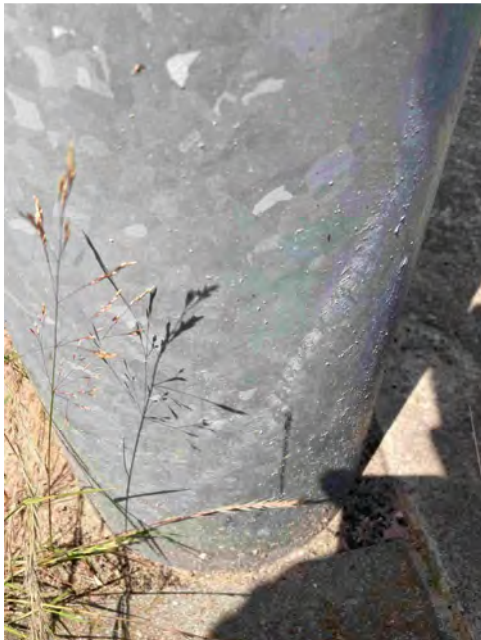
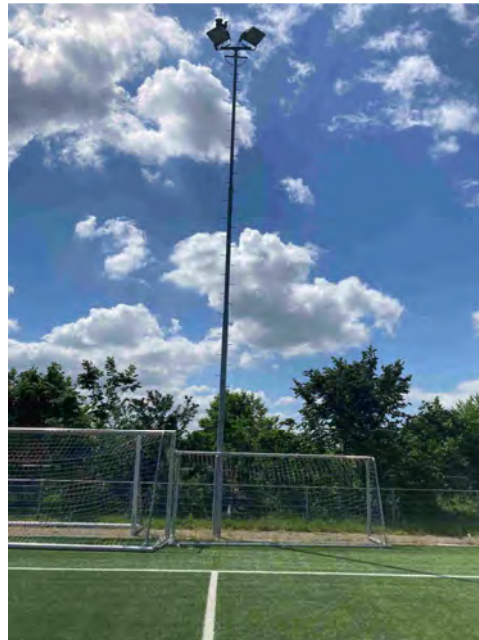
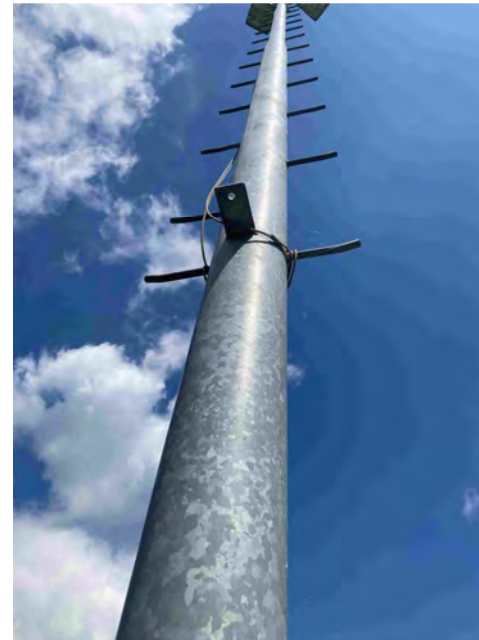
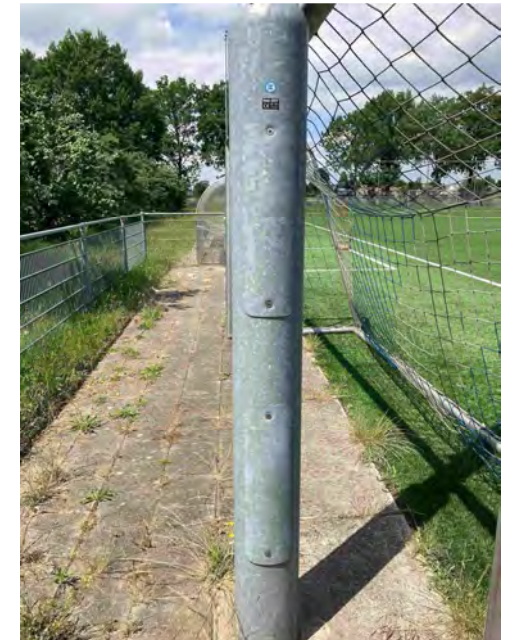
| <b>Mast ID:</b> | 6804 | <b>Erdeintritt [mm]:</b> | 380 |

| <b>Sanieren</b> | | | |
| <b>Bemerkungen:</b> | Der Mast ist mit Steigeisen versehen<br>- Der Mast hat zwei Masttüren, die zweite Tür am 1180 mm | | |

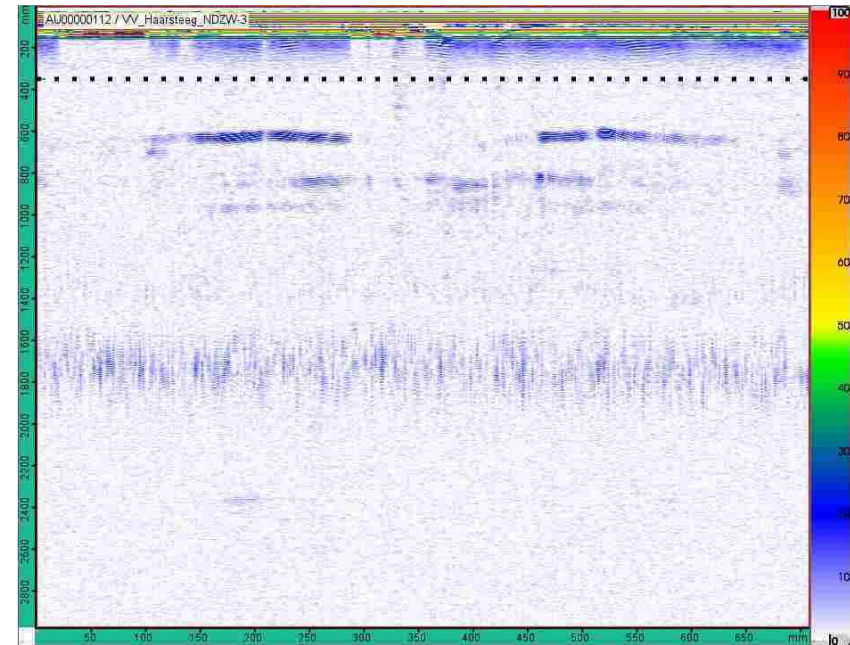
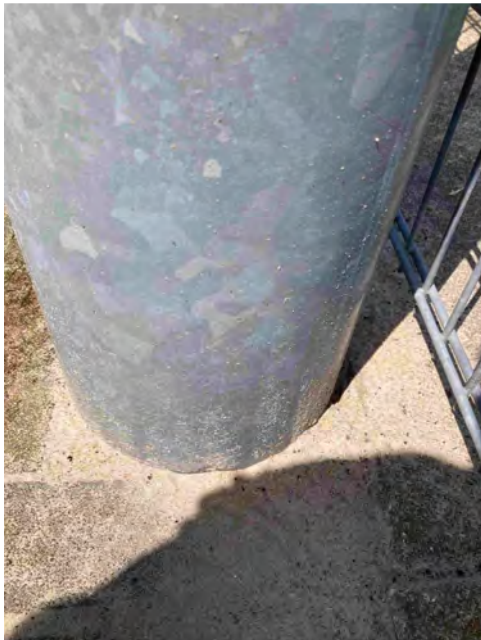
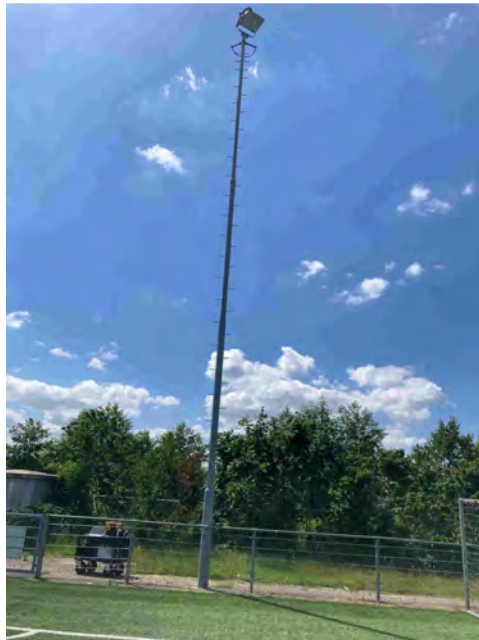
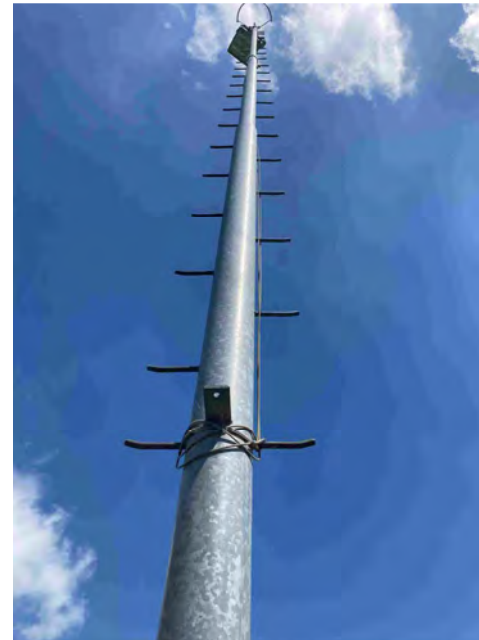
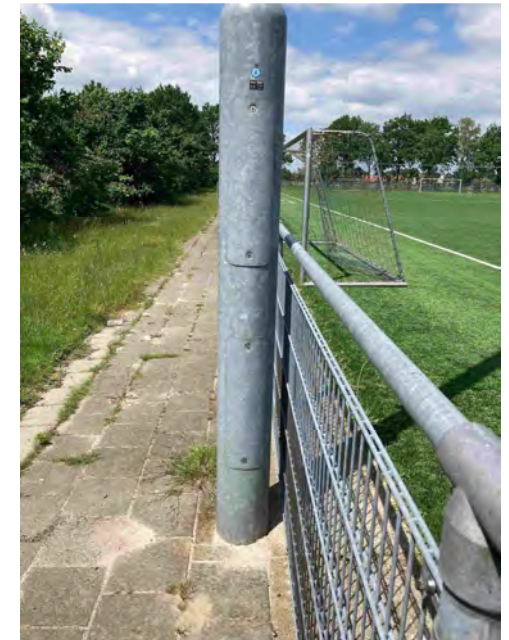
| <b>Mast ID:</b> | 6805 | <b>Erdeintritt [mm]:</b> | 350 |

| <b>Sanieren</b> | | | |
| <b>Bemerkungen:</b> | Der Mast ist mit Steigeisen versehen<br>- Der Mast hat zwei Masttüren, die zweite Tür am 1150 mm | | |

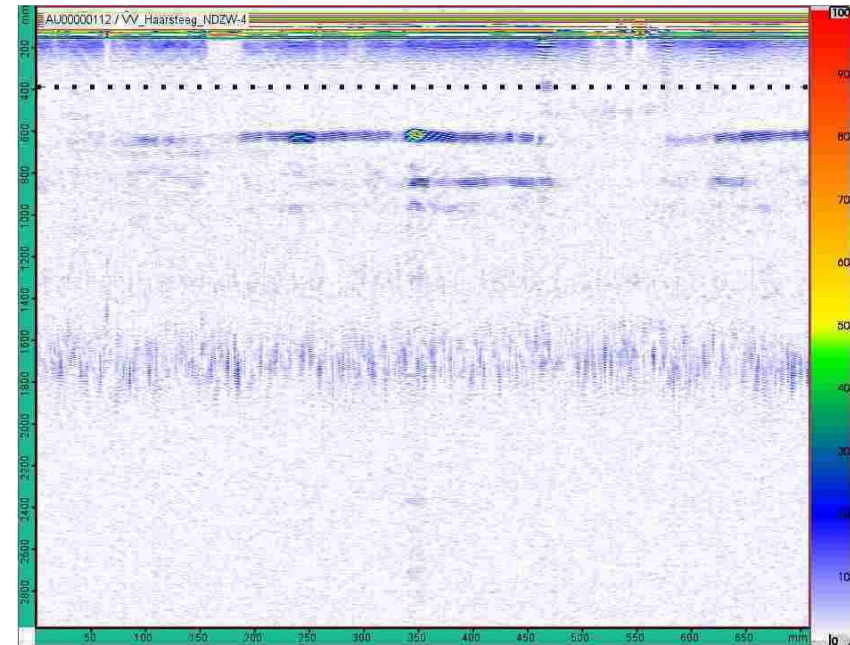
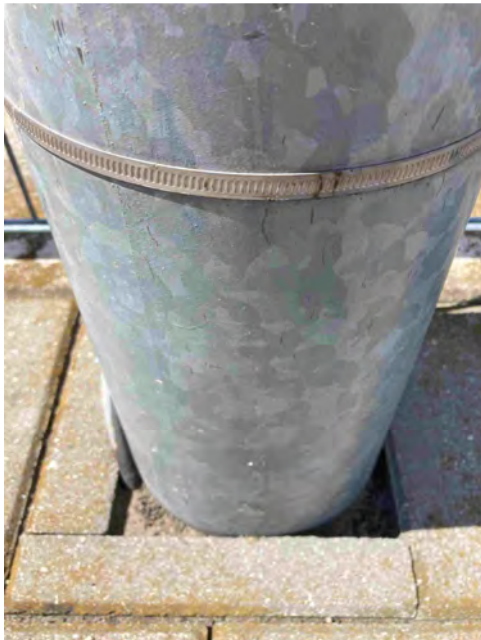
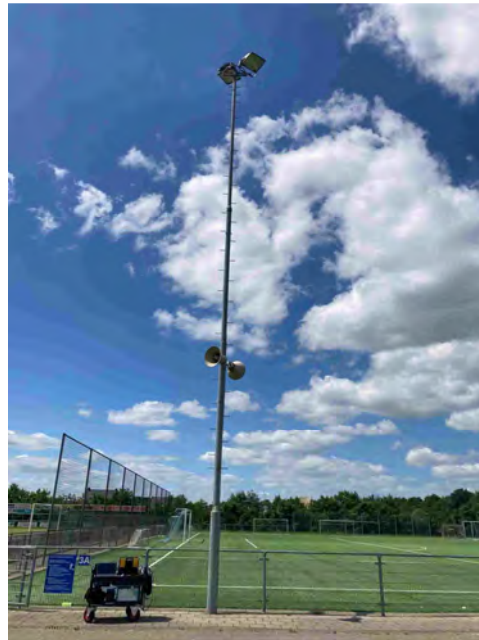
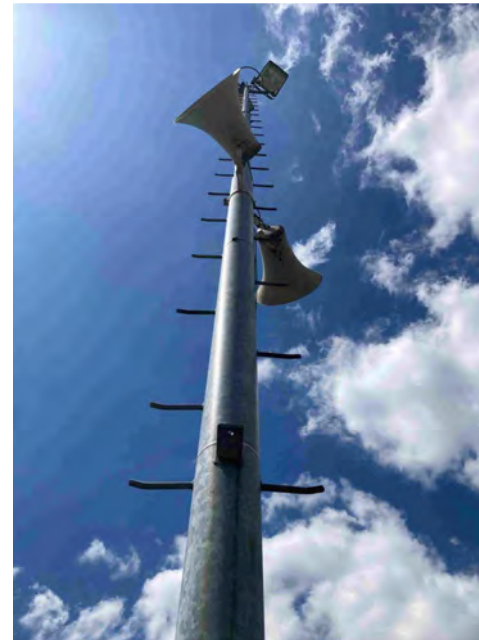
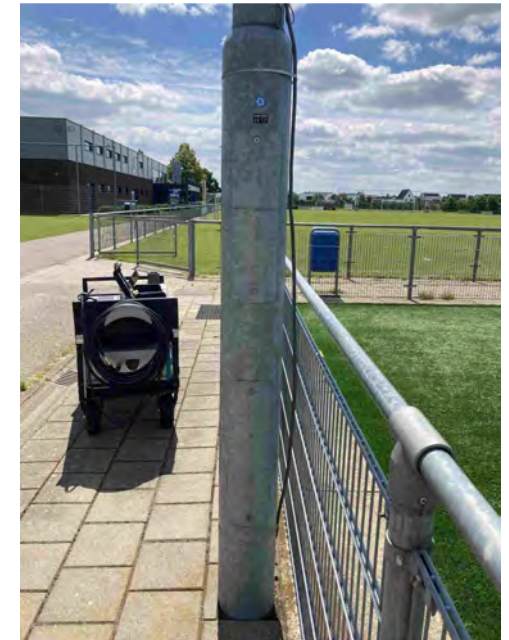
| <b>Mast ID:</b> | 6806 | <b>Erdeintritt [mm]:</b> | 390 |

| <b>Sanieren</b> | | | |
| <b>Bemerkungen:</b> | Der Mast hat zwei Masttüren, die zweite Tür am 1190 mm<br>-Der Mast ist mit Steigeisen versehen | | |

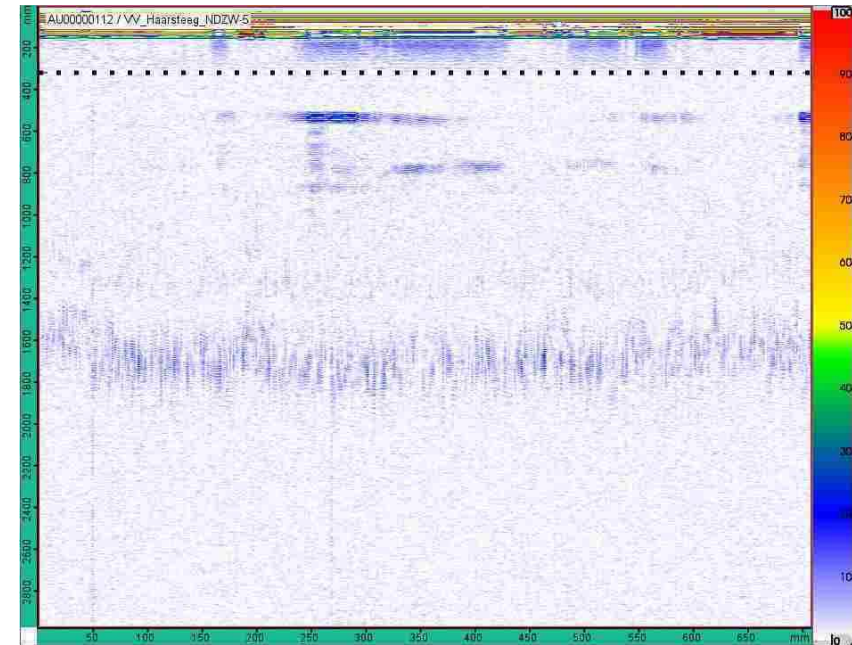
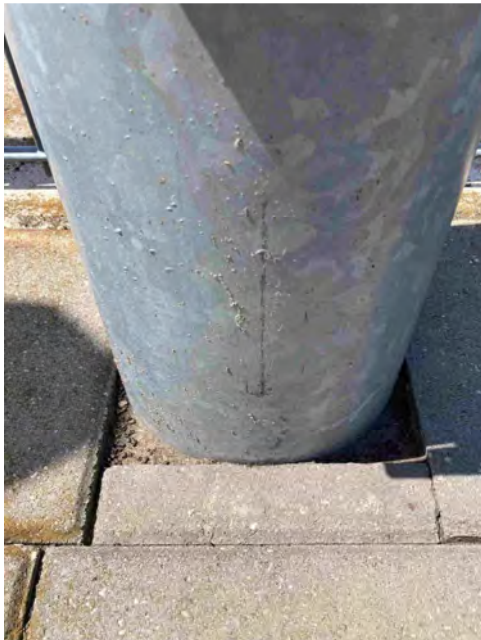
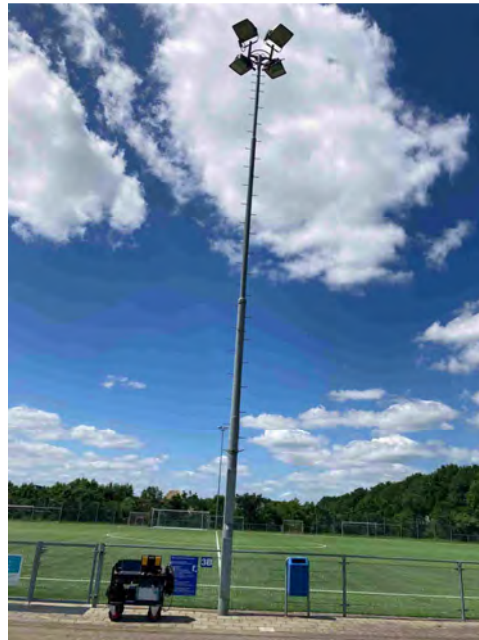
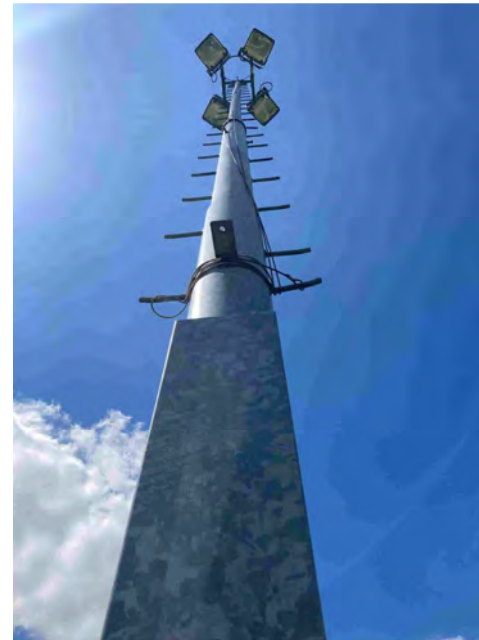
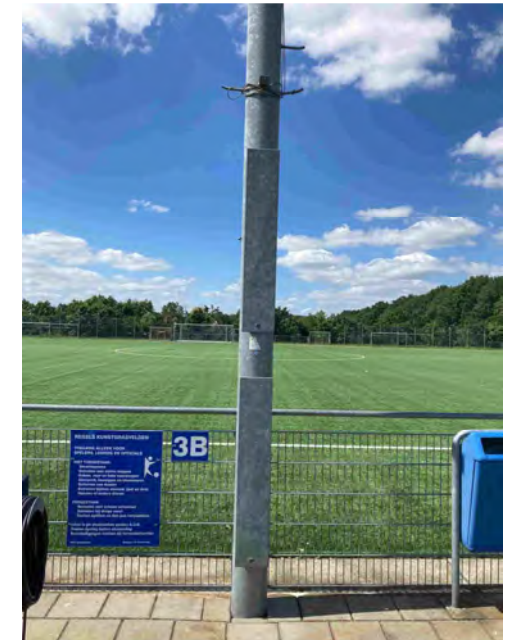
| <b>Mast ID:</b> | 6807 | <b>Erdeintritt [mm]:</b> | 320 |

| <b>Sanieren</b> | | | |
| <b>Bemerkungen:</b> | Der Mast hat zwei Masttüren, die zweite Tür am 1710 mm<br>- Der Mast ist mit Steigeisen versehen | | |

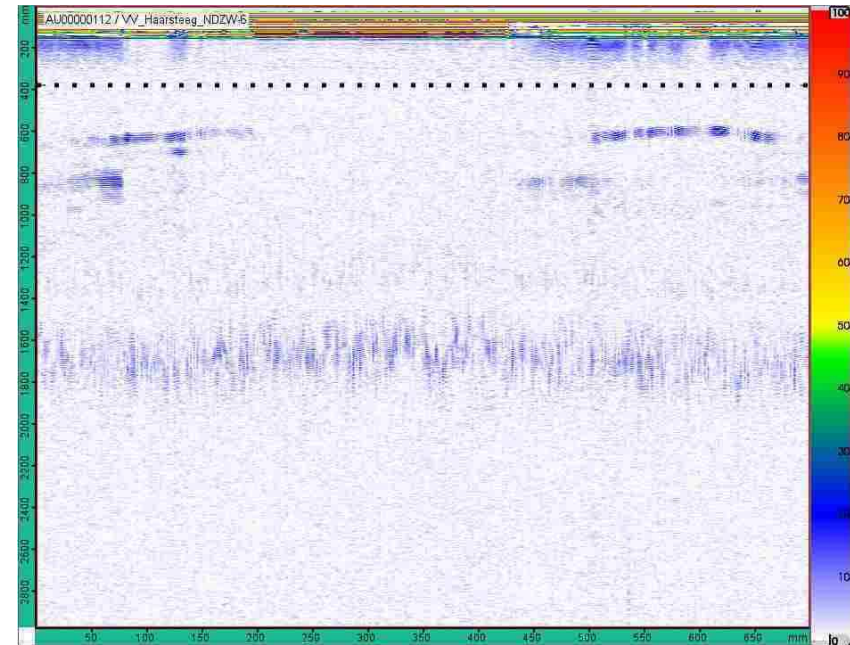
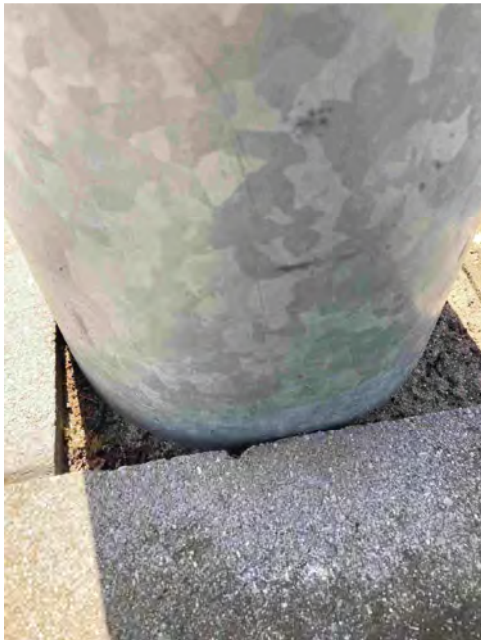
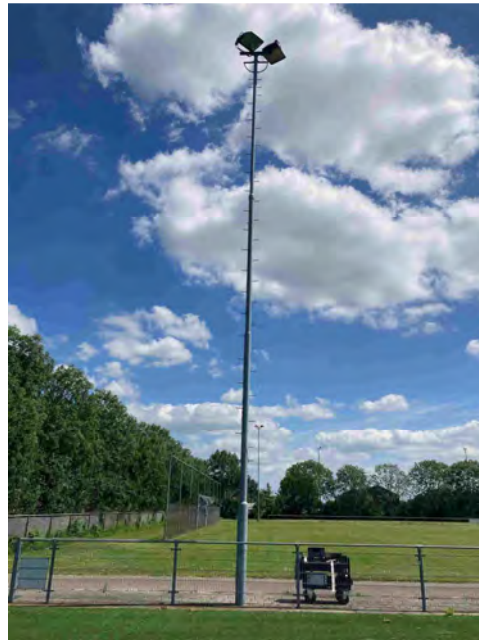
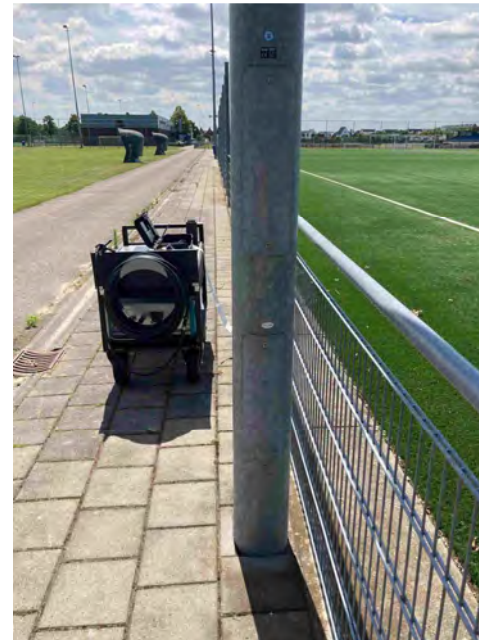
| <b>Mast ID:</b> | 6808 | <b>Erdeintritt [mm]:</b> | 380 |

| <b>Sanieren</b> | | | |
| <b>Bemerkungen:</b> | Der Mast hat zwei Masttüren, die zweite Tür am 1170 mm<br>- Der Mast ist mit Steigseilen versehen | | |

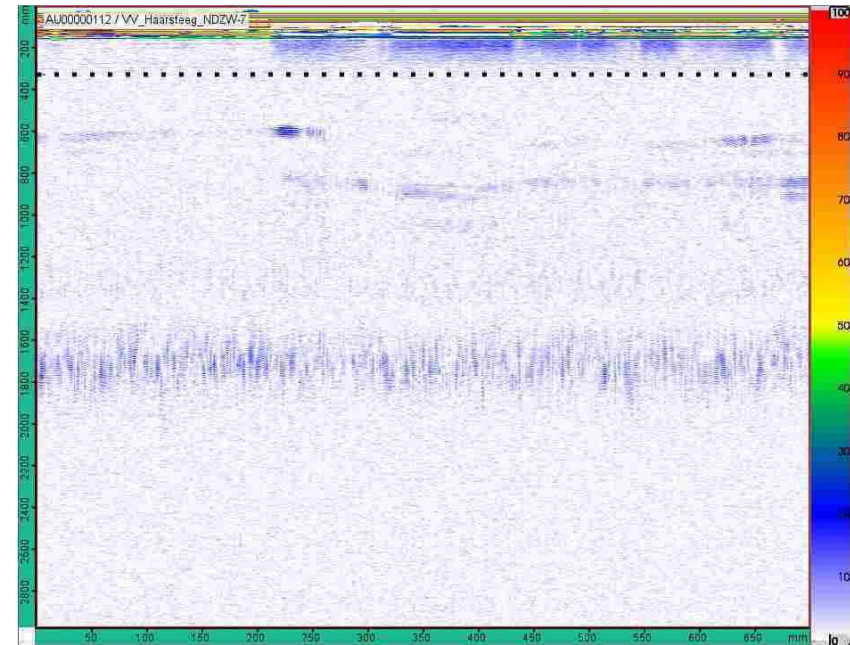
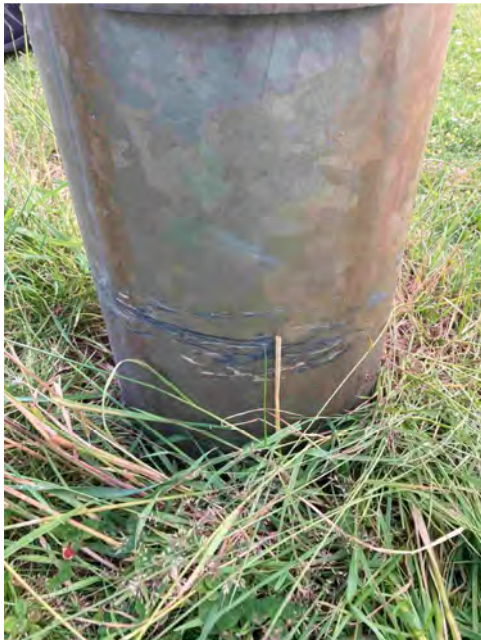
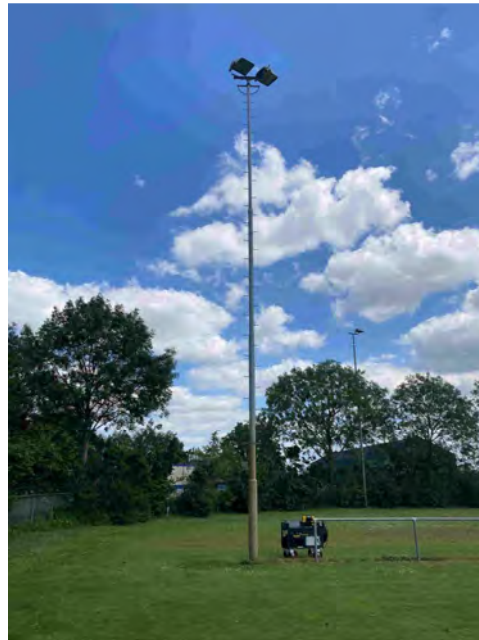
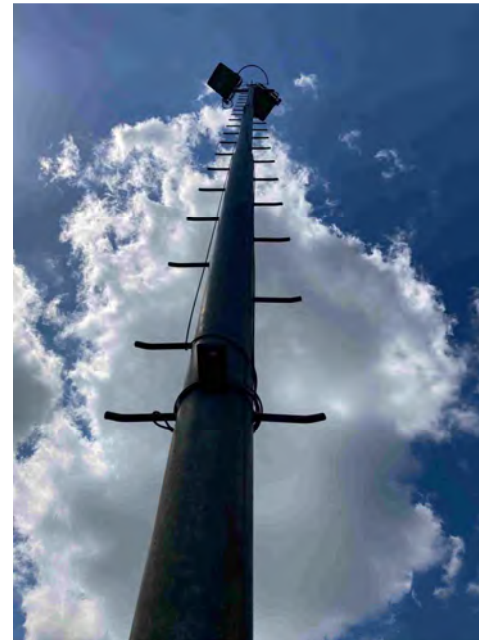
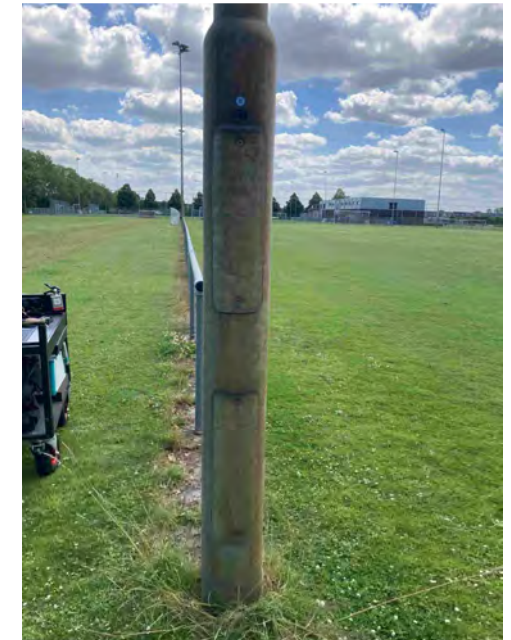
**Prüfauftrag:** AU00000112  
**Kunde:** Gemeente Heusden  
**PLZ:** 5250  
**Ort:** Vlijmen  
**Mast ID:** 6809  
**Prüftag:** 20.06.2022  
**Plan-Mast-Nr.:** 7  
**Bezirk:** VV Haarsteeg - NDZW  
**Ort:** Vlijmen  
**Strasse:** Priemsteeg 31  
**GPS-Position:** N 51,70532 E 05,20227  
**Leuchtencode:**  
**Mastart:** Stahlmast rund zylindrisch  
**Sanieren**  
**Bemerkungen:** Der Mast ist mit Steigeisen versehen  
 - Der Mast hat zwei Masttüren, die zweite Tür am 1130 mm

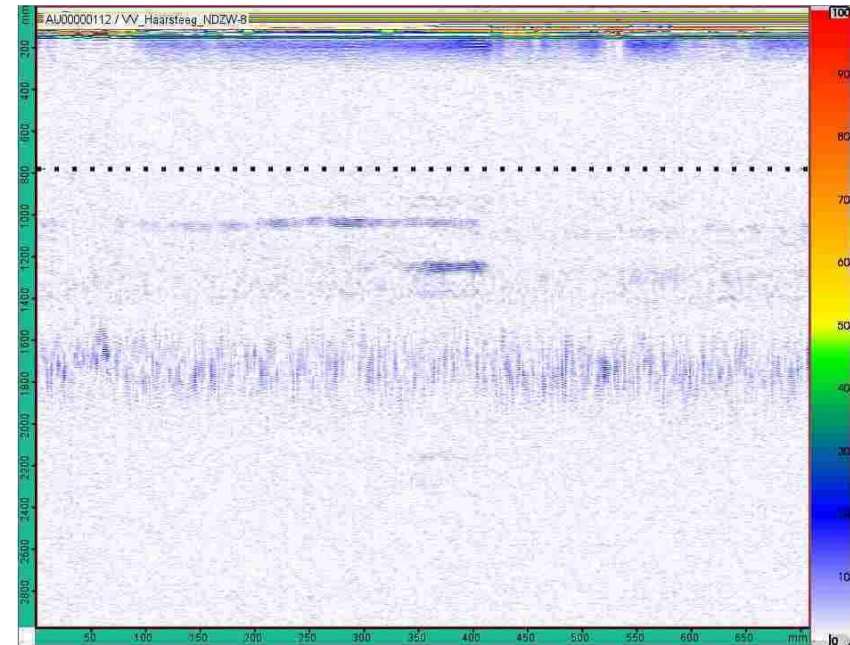
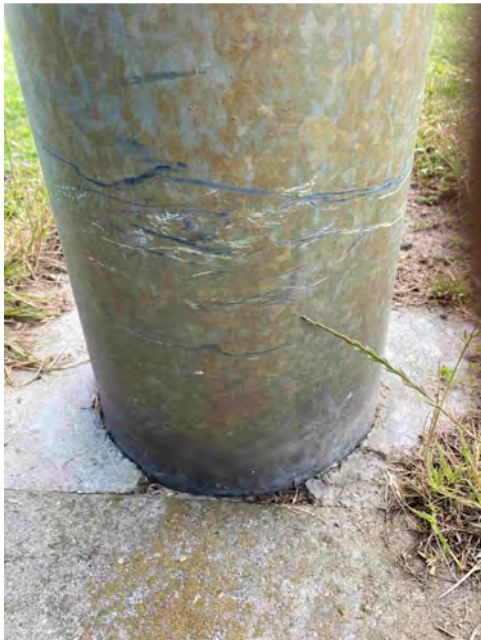
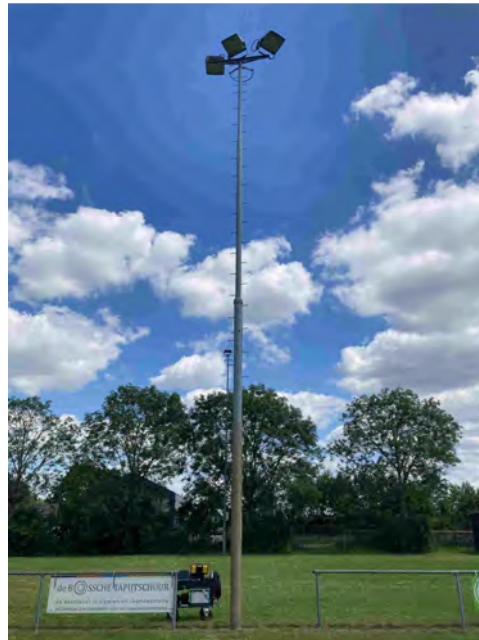
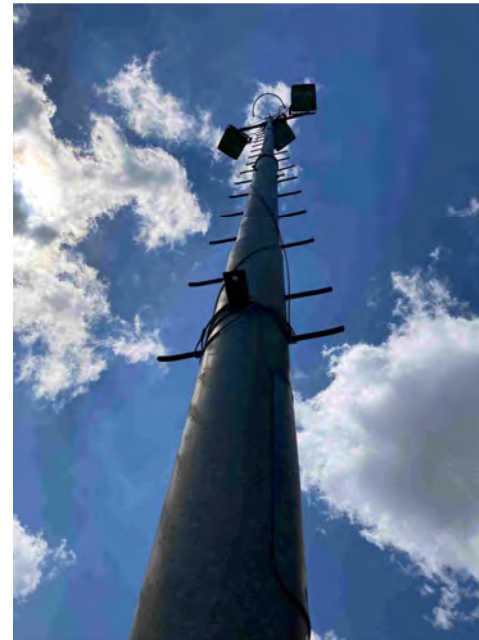
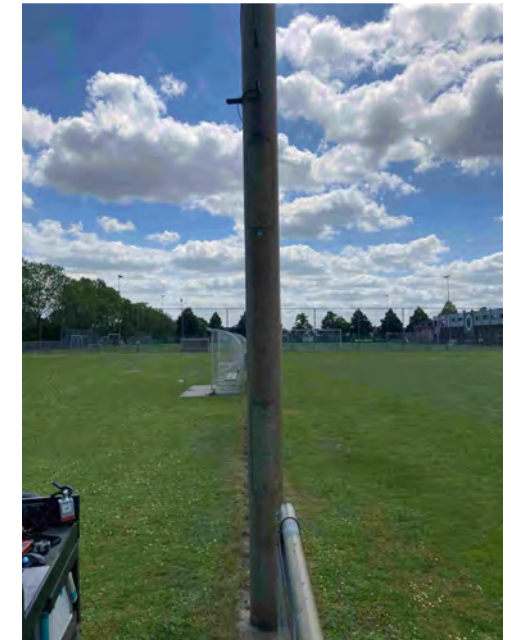
| <b>Mast ID:</b> | 6810 | <b>Erdeintritt [mm]:</b> | 780 |

| <b>Sanieren</b> | | | |
| <b>Bemerkungen:</b> | Der Mast ist mit Steigeisen versehen<br>- Der Mast hat drei Masttüren, die zweite Tür am 1580 mm und die dritte Tür am 2380 mm | | |

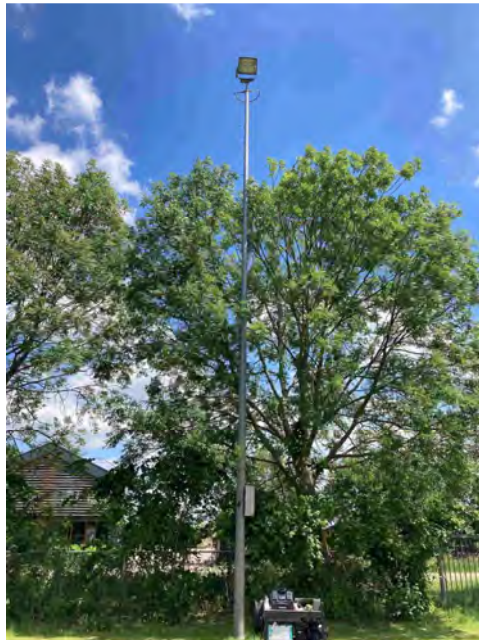
- Der Mast hat eine tiefe Delle in Höhe von 530 mm

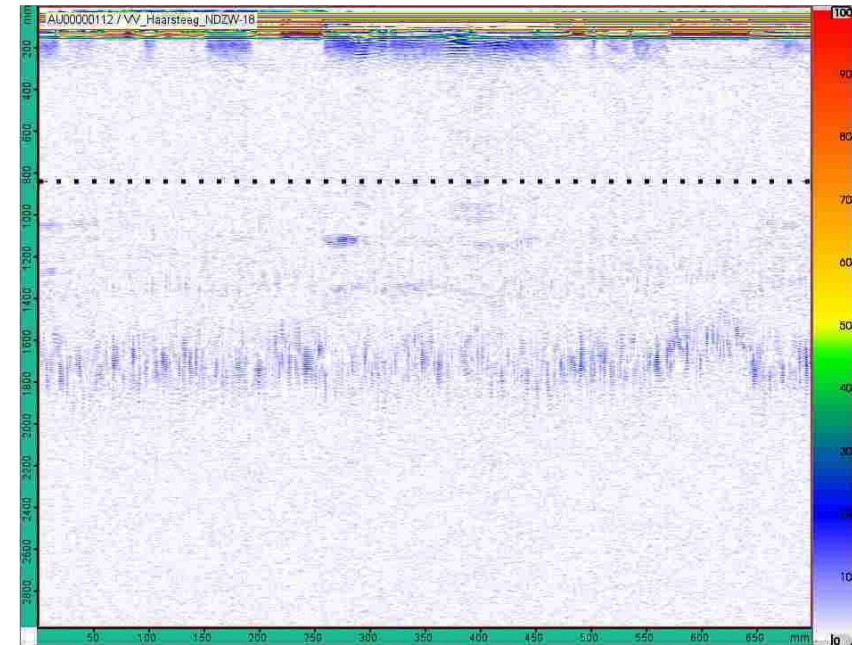
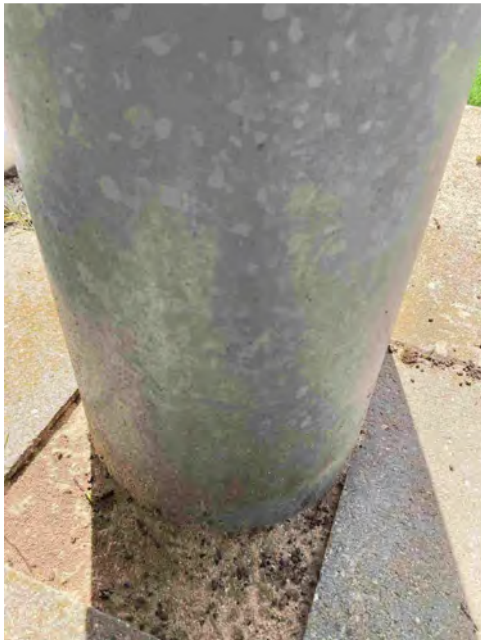
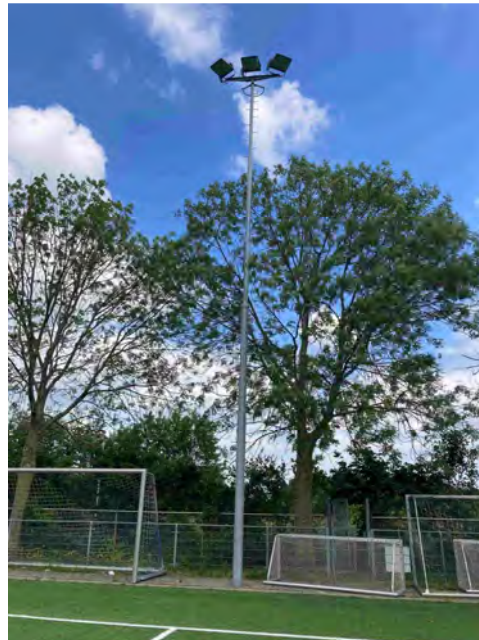
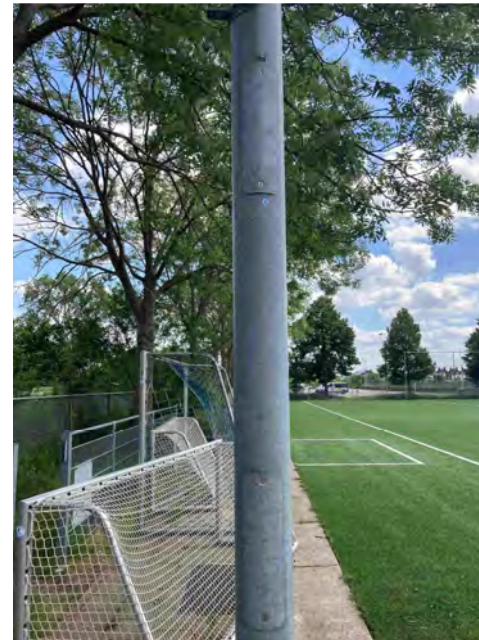
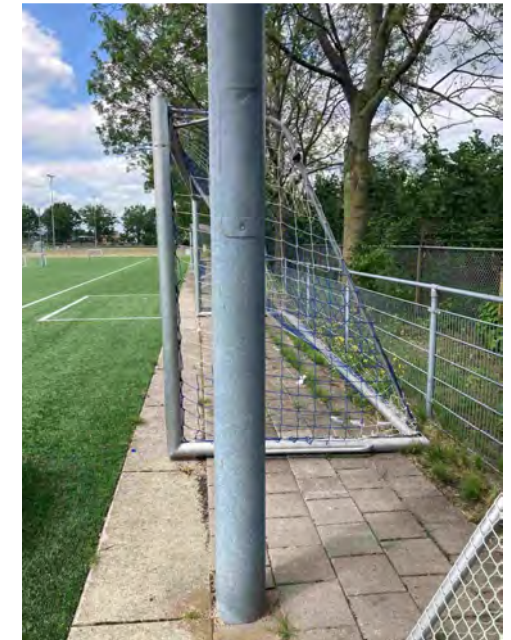
| <b>Bemerkungen:</b> | Der Mast ist mit Steigeisen versehen<br>- Der Mast hat drei Masttüren, die zweite Tür am 1620 mm und die dritte am 2440 mm | | |

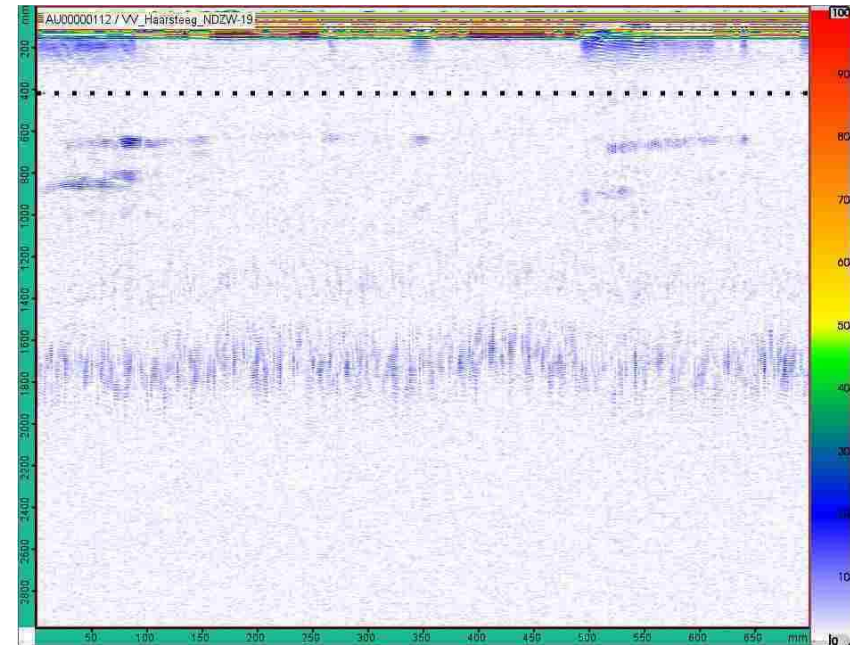
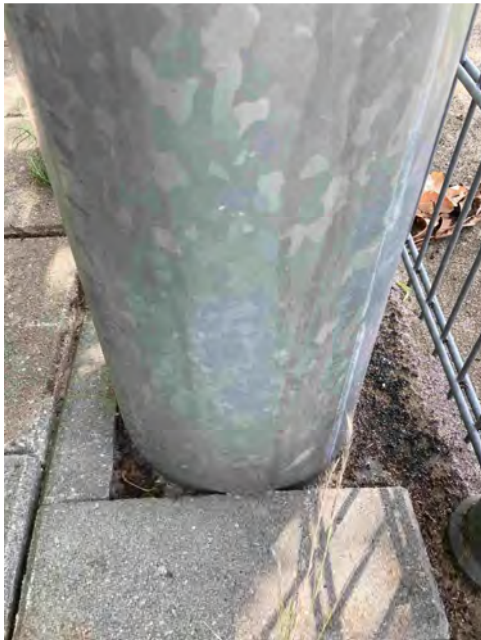
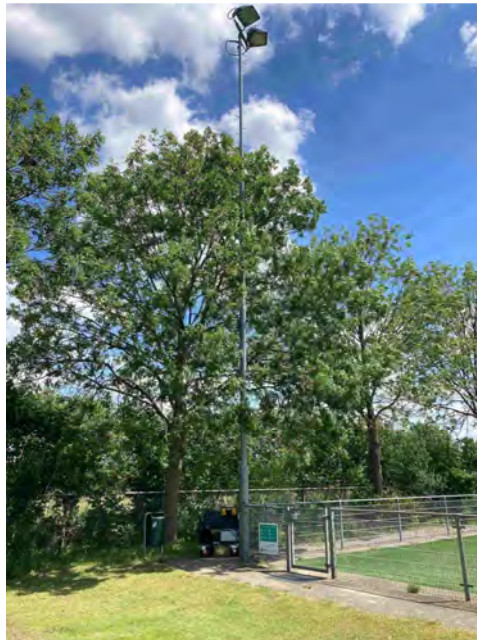
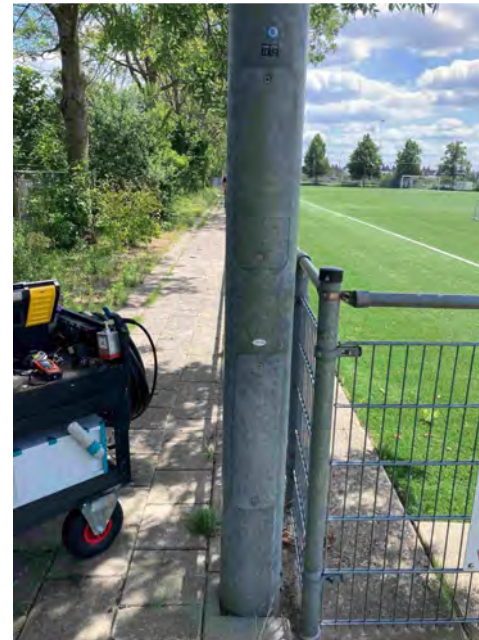
**Mast ID:** 6821  
**Prüftag:** 20.06.2022  
**Plan-Mast-Nr.:** 19  
**Bezirk:** VV Haarsteeg - NDZW  
**Ort:** Vlijmen  
**Strasse:** Priemsteeg 31  
**GPS-Position:** N 51,70435 E 05,20305  
**Leuchtencode:**  
**Mastart:** Stahlmast rund zylindrisch  
**Sanieren**  
**Bemerkungen:** Der Mast ist mit Steigeisen versehen  
- Der Mast hat zwei Masttüren, die zweite Tür am 1240 mm

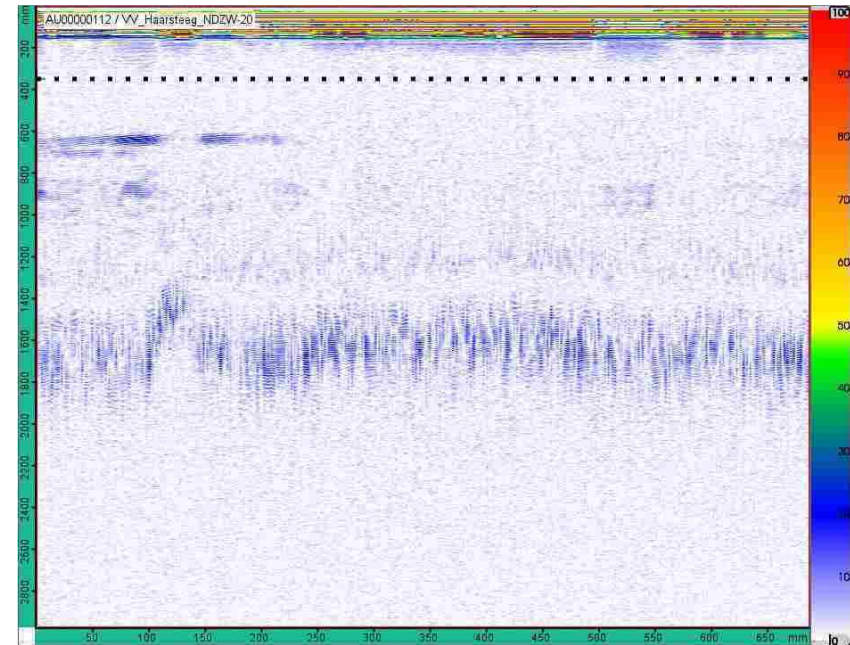
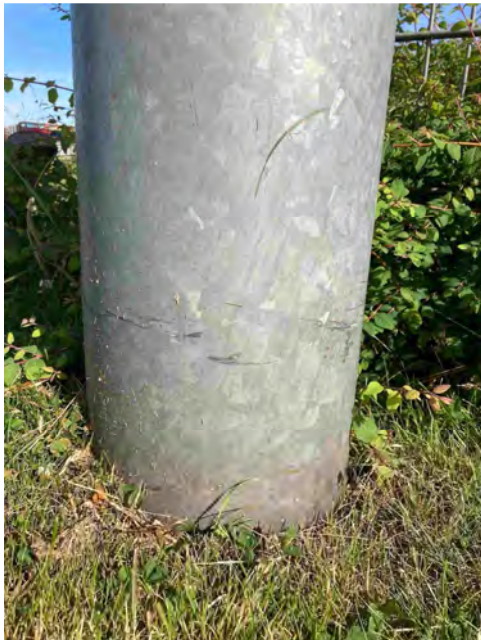
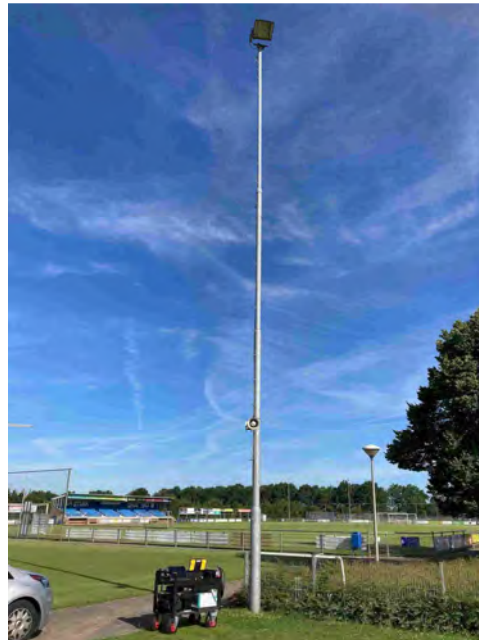
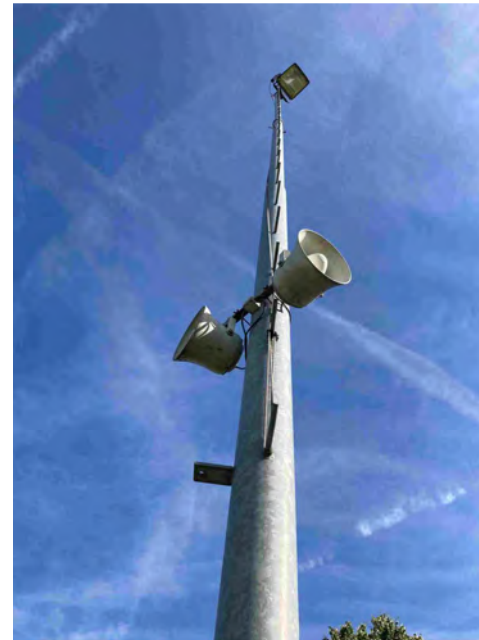
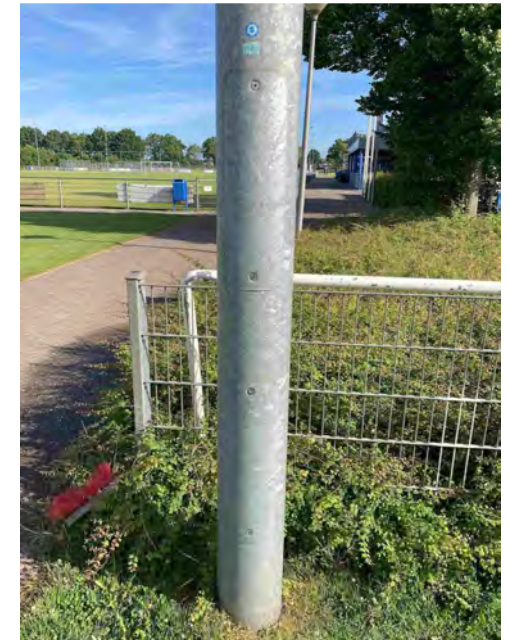
| <b>Bemerkungen:</b> | - Der Mast hat zwei Masttüren, die zweite Tür am 1150 mm | | |

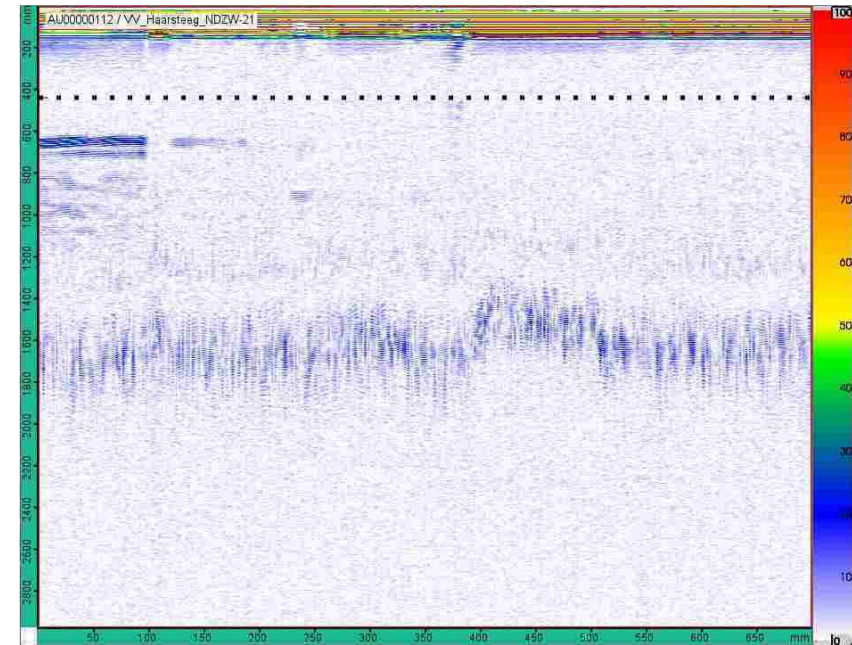
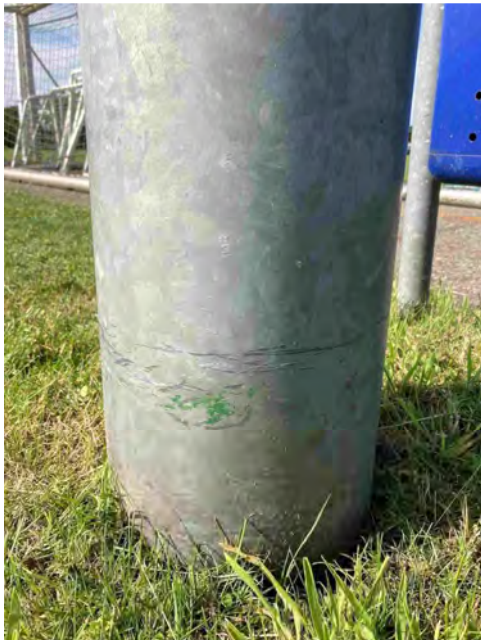
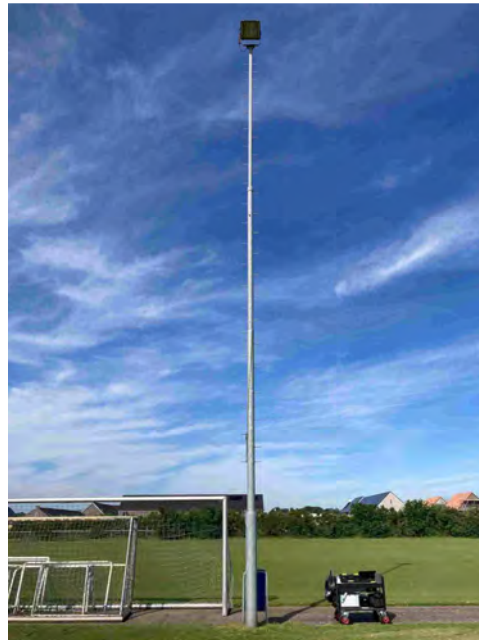
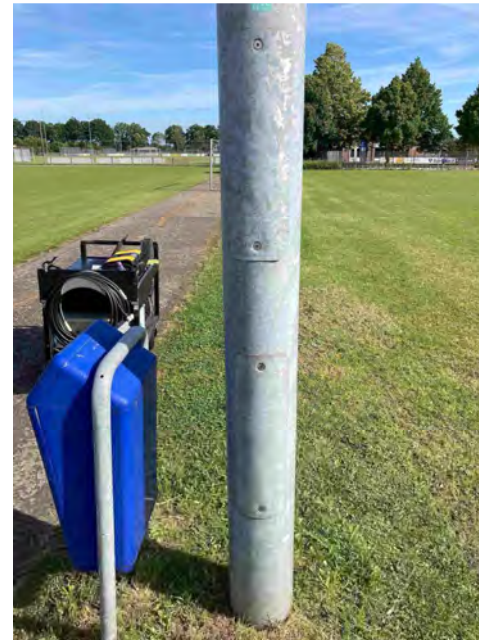
| <b>Bemerkungen:</b> | <ul style="list-style-type: none"> <li>- Der Mast ist mit Steigeisen versehen</li> <li>- Der Mast hat zwei Masttüren, die zweite Tür am 1250 mm</li> </ul> | | |

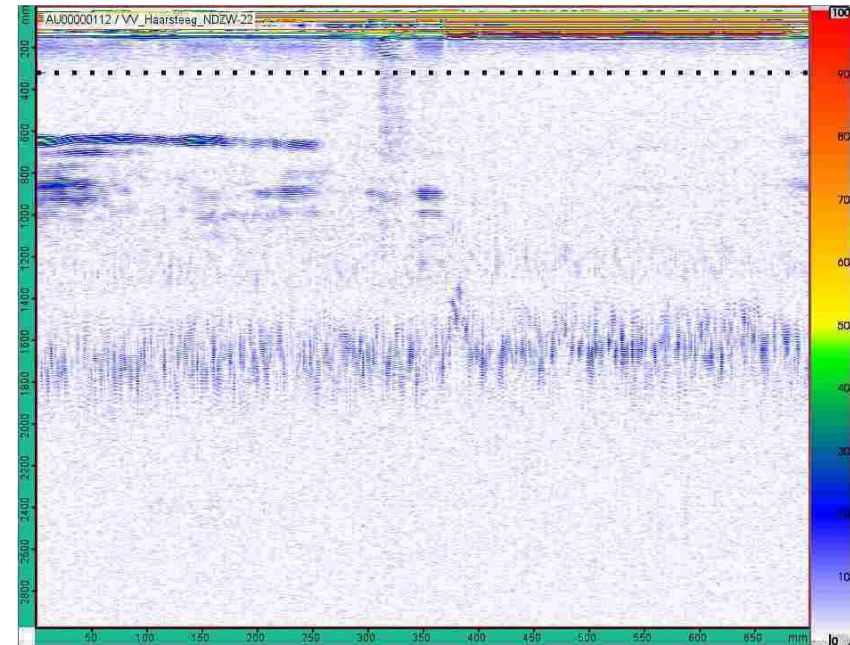
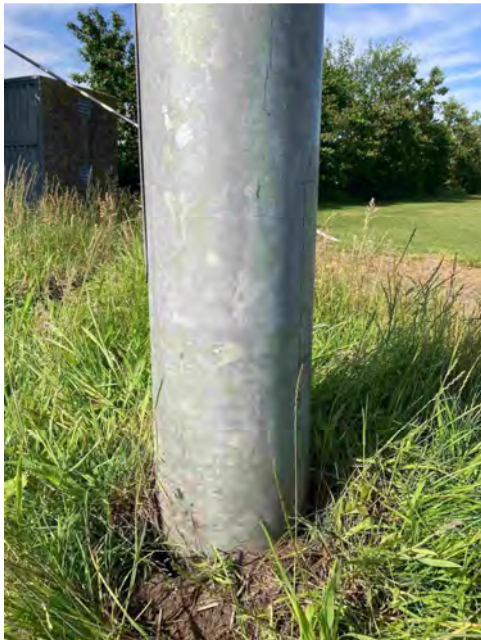
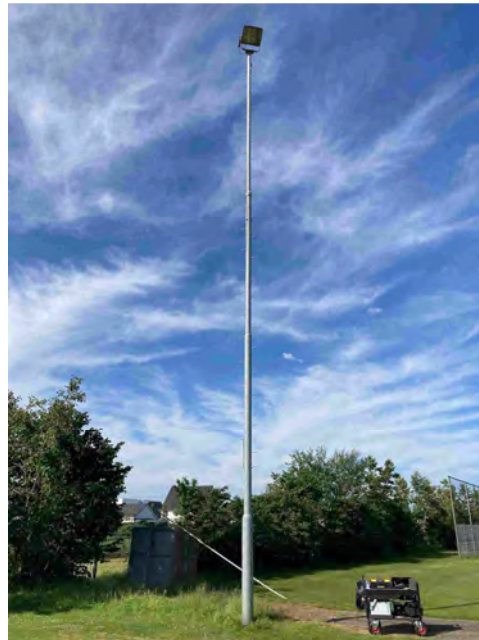
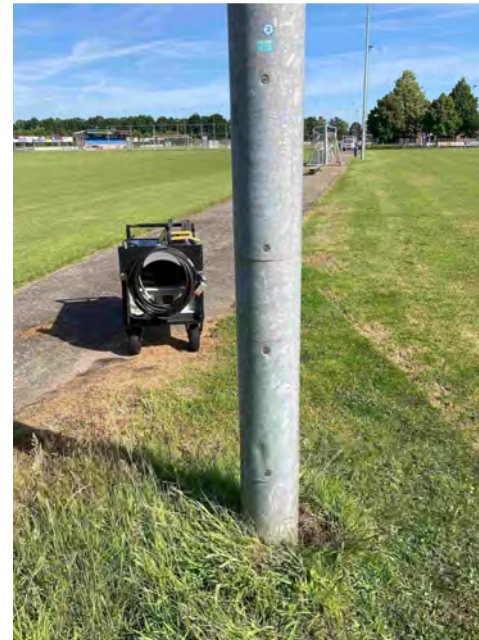
| <b>Bemerkungen:</b> | <ul style="list-style-type: none"> <li>- Der Mast ist mit Steigeisen versehen</li> <li>- Der Mast hat zwei Masttüren, die zweite Tür am 1130 mm</li> </ul> | | |
