| <b>Prüfauftrag:</b> | AU00000112 | | |
| <b>Kunde:</b> | Gemeente Heusden | | |
| <b>Ort:</b> | Vlijmen | | |

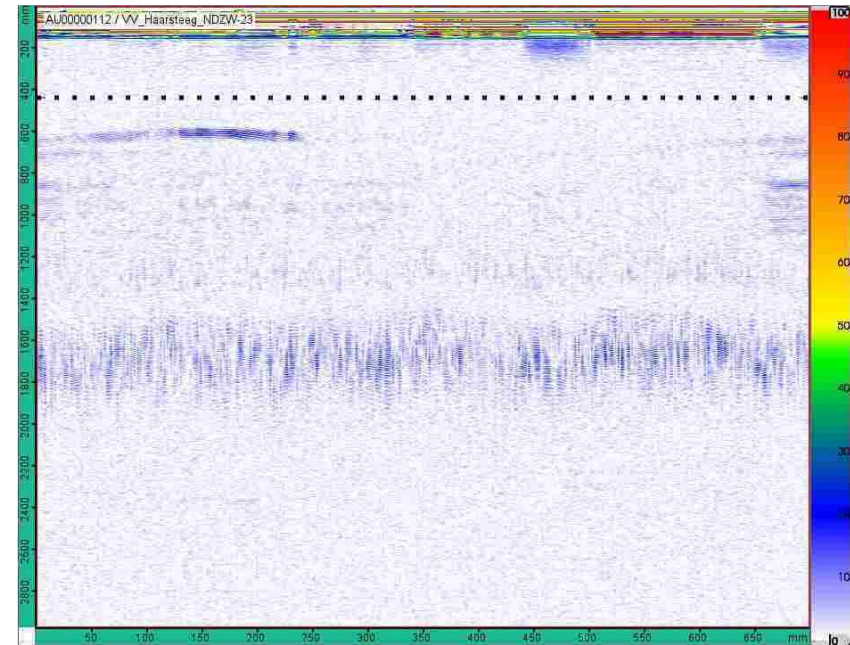
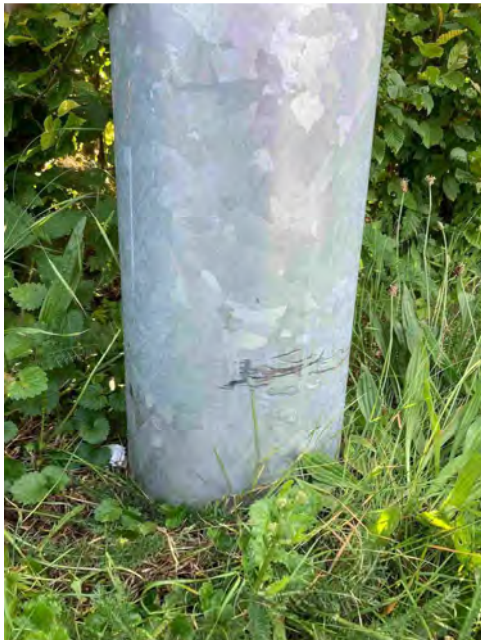
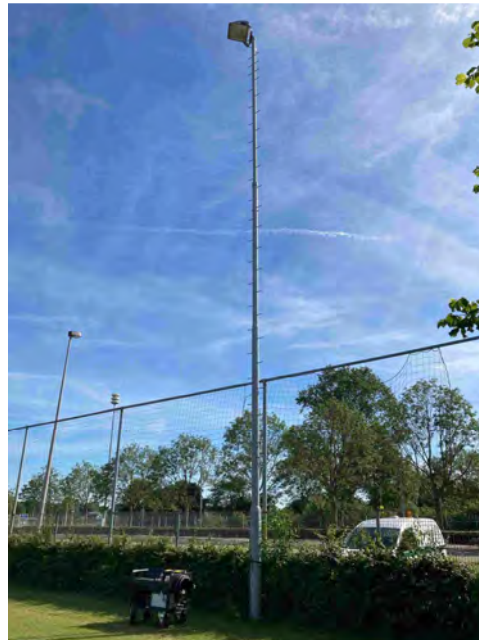
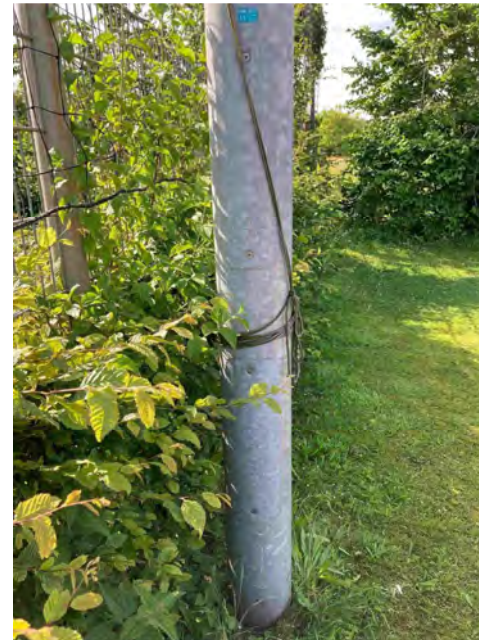
| <b>Bemerkungen:</b> | <ul style="list-style-type: none"> <li>- Der Mast ist mit Steigeisen versehen</li> <li>- Der Mast hat zwei Masttüren, die zweite Tür am 1240 mm</li> </ul> | | |

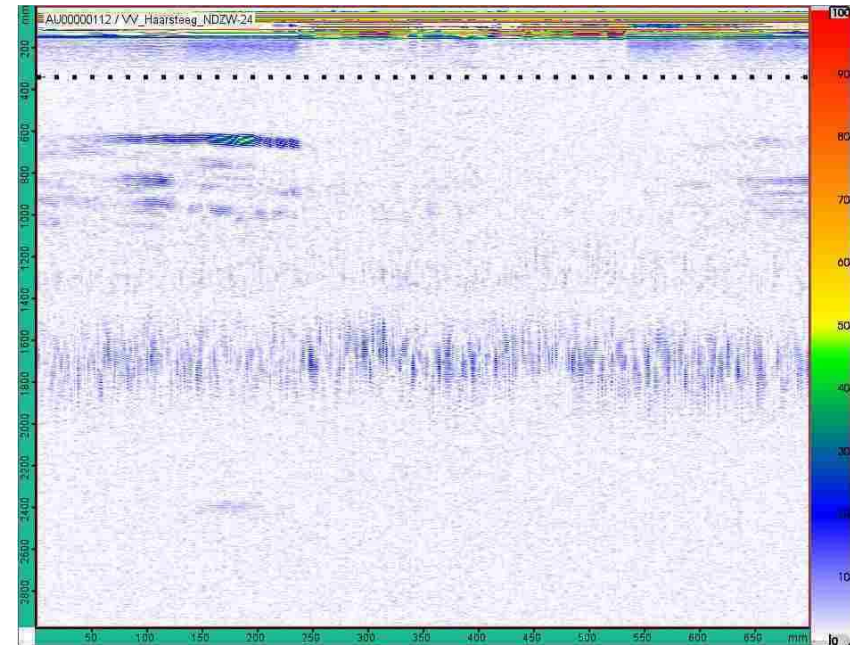
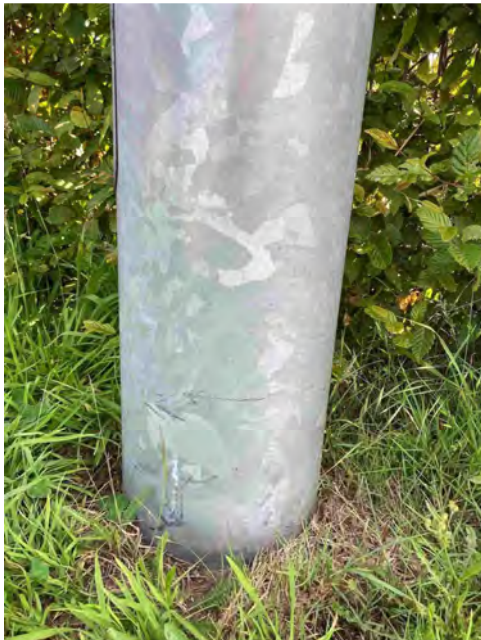
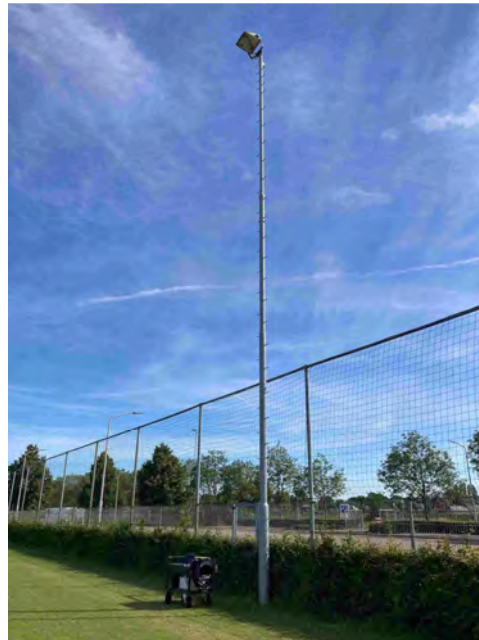
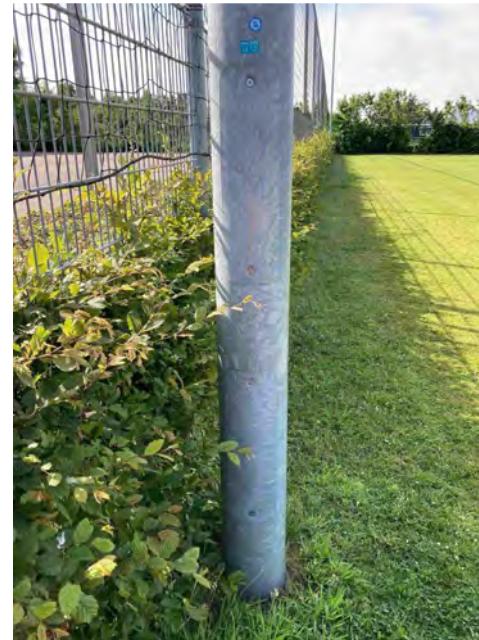
| <b>Bemerkungen:</b> | <ul style="list-style-type: none"> <li>- Der Mast ist mit Steigeisen versehen</li> <li>- Der Mast hat zwei Masttüren, die zweite Tür am 1140 mm</li> </ul> | | |

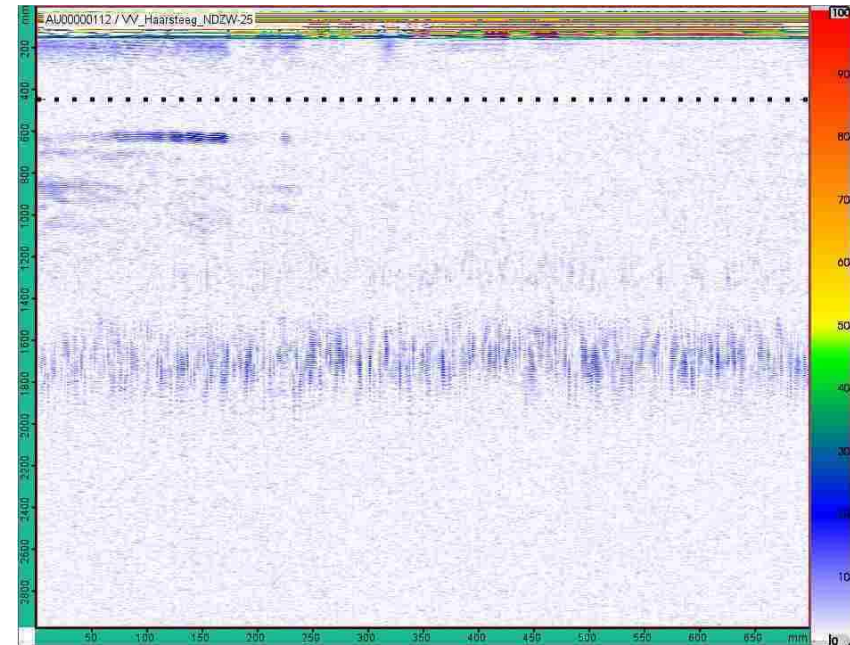
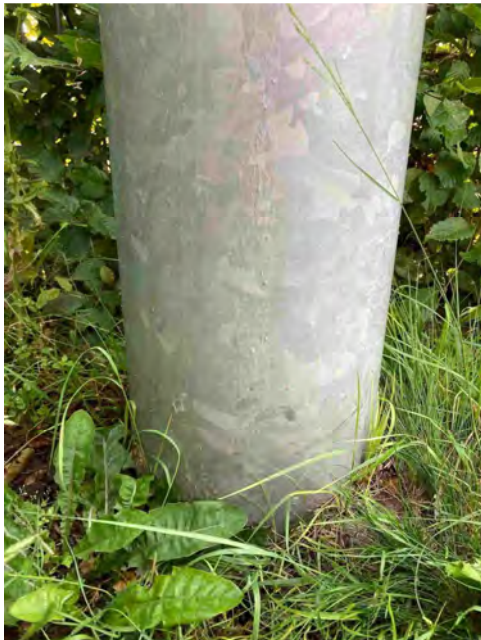
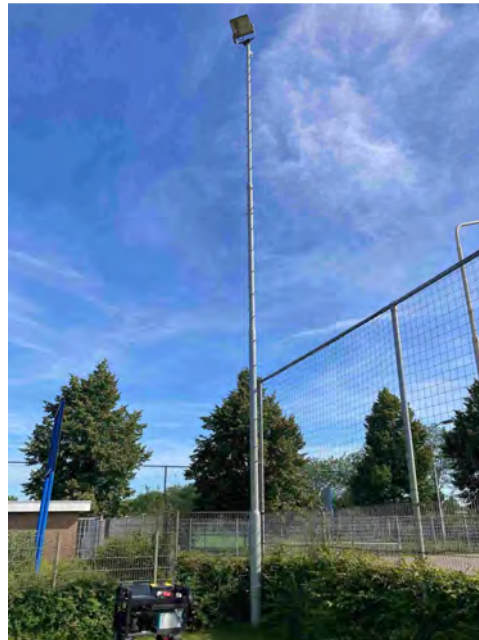
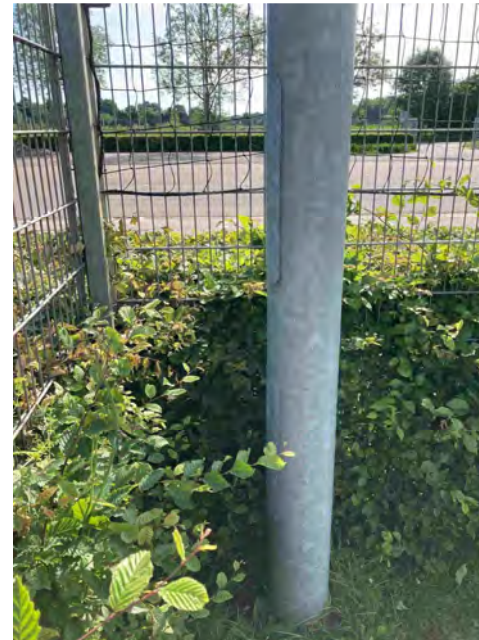
| <b>Bemerkungen:</b> | <ul style="list-style-type: none"> <li>- Der Mast ist mit Steigeisen versehen</li> <li>- Der Mast hat zwei Masttüren, die zweite Tür am 1270 mm</li> </ul> | | |
