**Prüfauftrag:** AU00000107  
**Kunde:** Gemeente Heusden  
**PLZ:** 5250  
**Ort:** Vlijmen  
**Mast ID:** 6746  
**Prüftag:** 21.06.2022  
**Plan-Mast-Nr.:** 1  
**Bezirk:** MHCD  
**Ort:** Drunen  
**Strasse:** Prins Hendrikstraat 82  
**GPS-Position:** N 51,69427 E 05,14161  
**Leuchtencode:**  
**Mastart:** Stahlmast rund zylindrisch  
**Sanieren**  
**Bemerkungen:** - Türhöhe ist größer als 900 mm  
- Der Mast ist mit Steigeisen versehen

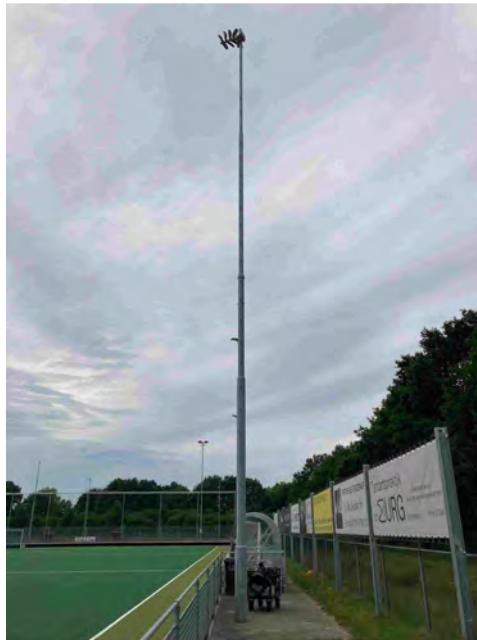
| <b>Bemerkungen:</b> | <ul style="list-style-type: none"> <li>- Der Mast ist mit Steigeisen versehen</li> <li>- Der Mast hat zwei Masttüren, die zweite Tür am 710 mm</li> </ul> | | |

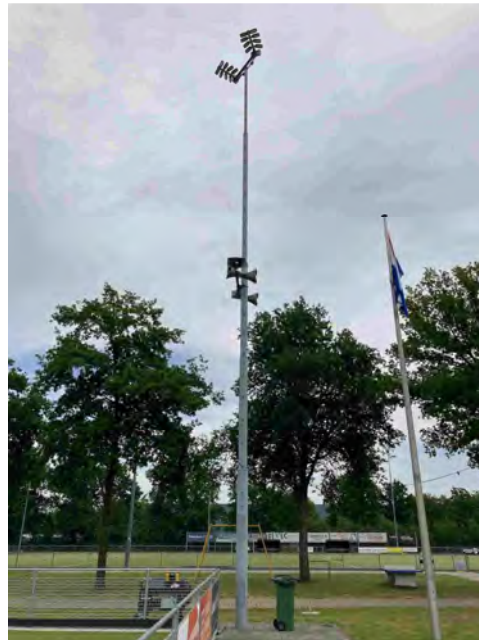
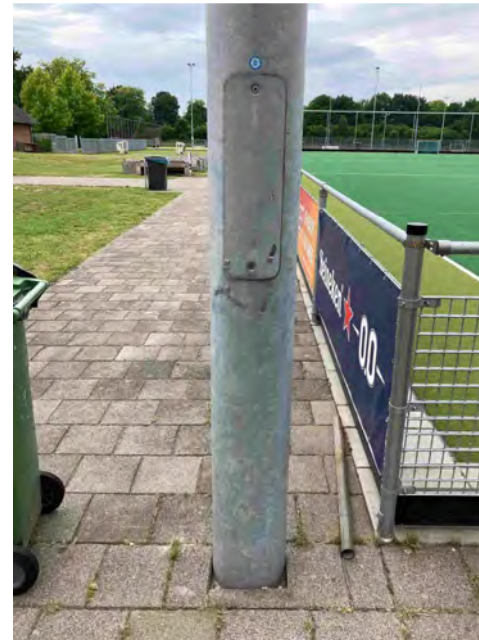
**Mast ID:** 6756  
**Prüftag:** 21.06.2022  
**Plan-Mast-Nr.:** 11  
**Bezirk:** MHCD  
**Ort:** Drunen  
**Strasse:** Prins Hendrikstraat 82  
**GPS-Position:** N 51,69409 E 05,14402  
**Leuchtencode:**  
**Mastart:** Stahlmast rund zylindrisch  
**Sanieren**  
**Bemerkungen:** - Der Mast hat drei Masttüren, die zweite Tür am 1140 mm und die dritte am 1840mm  
 - Der Mast ist mit Steigeisen versehen

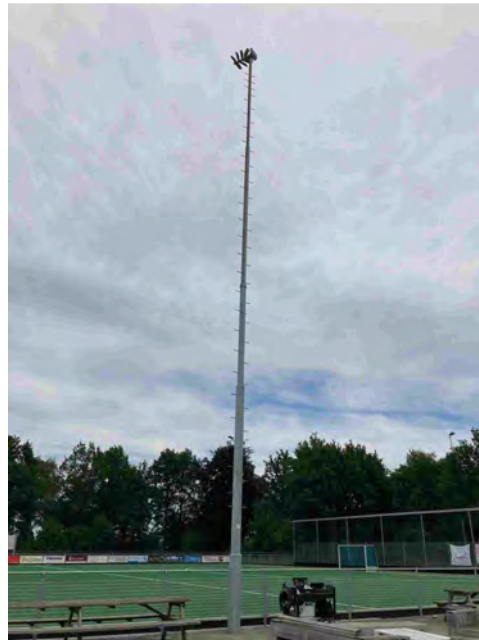
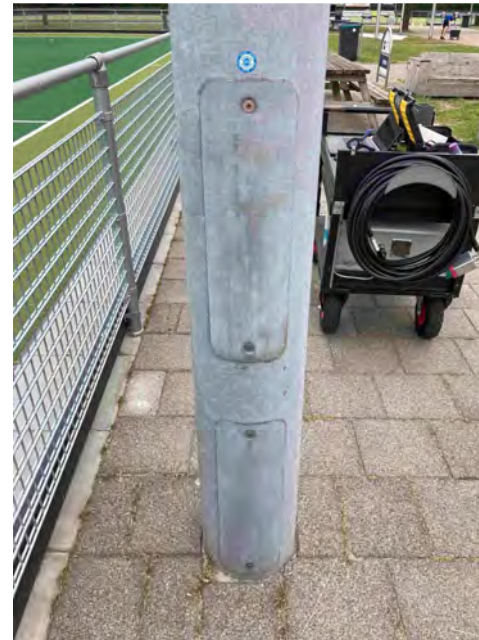
| <b>Bemerkungen:</b> | <ul style="list-style-type: none"> <li>- Der Mast ist mit Steigeisen versehen</li> <li>- Der Mast hat zwei Masttüren, die zweite Tür am 730 mm</li> </ul> | | |

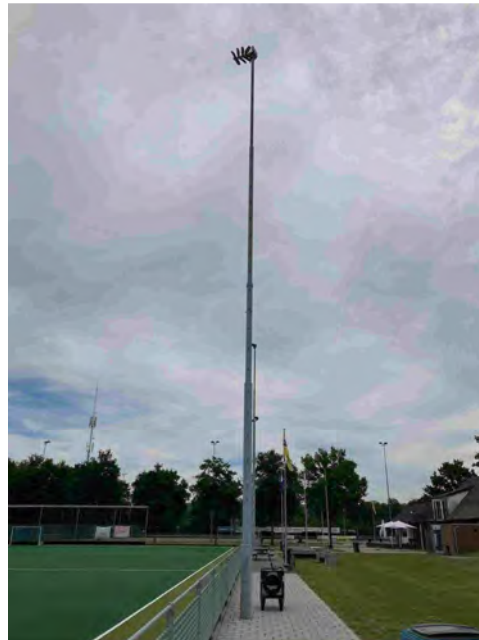
| <b>Bemerkungen:</b> | <ul style="list-style-type: none"> <li>- Der Mast ist mit Steigeisen versehen</li> <li>- Der Mast hat zwei Masttüren, die zweite Tür am 740 mm</li> </ul> | | |

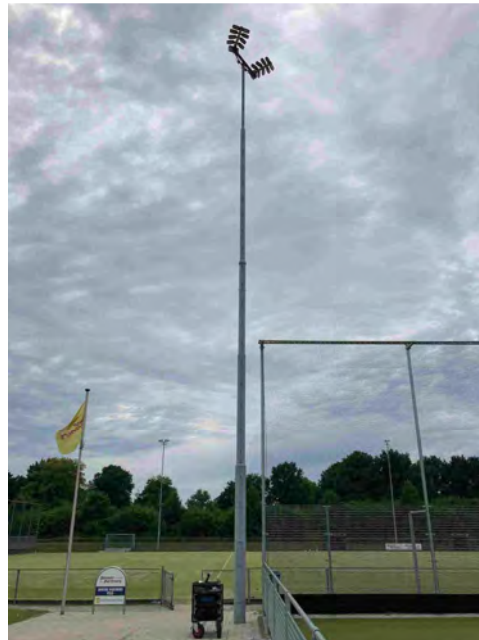
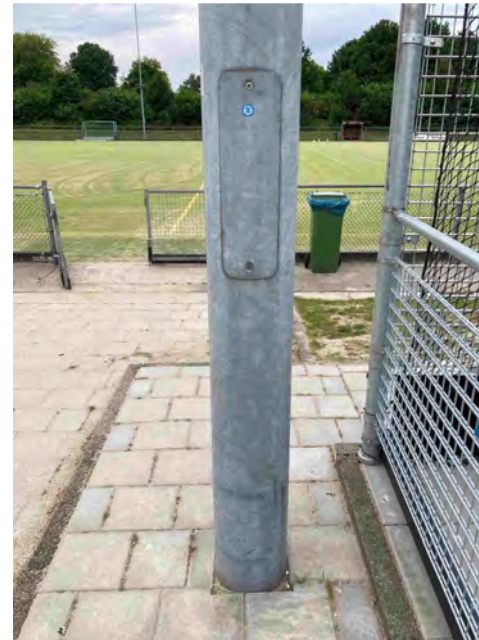
| <b>Bemerkungen:</b> | <ul style="list-style-type: none"> <li>- Der Mast ist mit Steigeisen versehen</li> <li>- Der Mast hat drei Masttüren, die zweite Tür am 1200 mm und die dritte am 1920mm</li> </ul> | | |

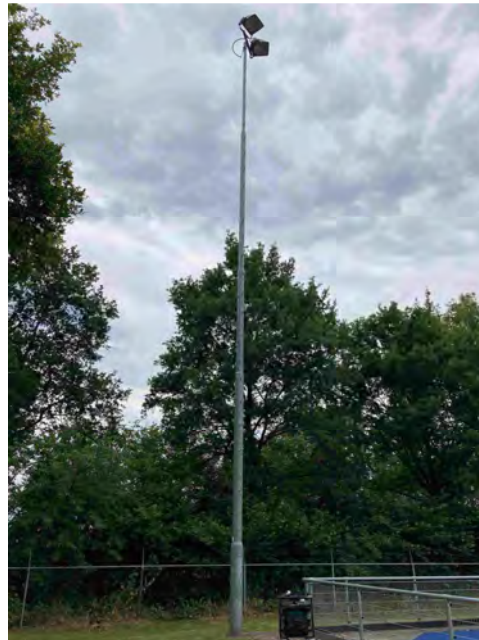
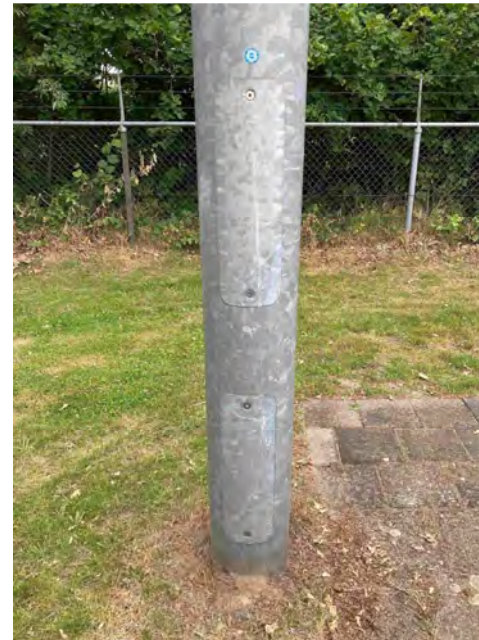
| <b>Bemerkungen:</b> | <ul style="list-style-type: none"> <li>- Der Mast ist mit Steigeisen versehen</li> <li>- Der Mast hat zwei Masttüren, die zweite Tür am 950 mm</li> </ul> | | |

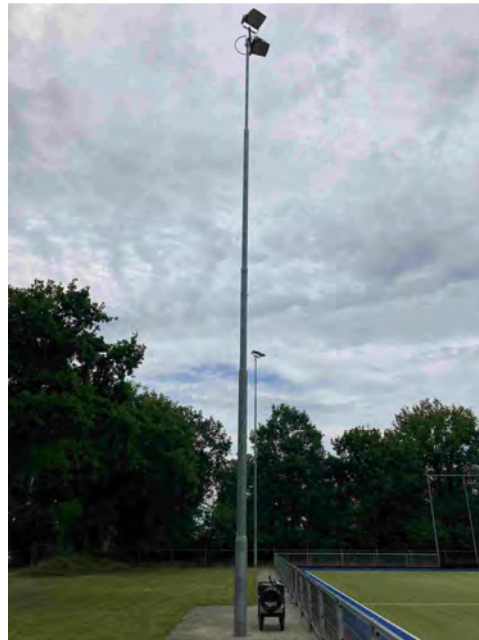
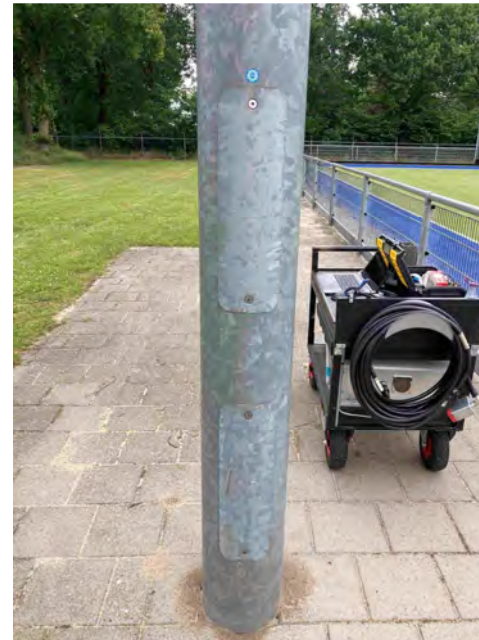
**Prüfauftrag:** AU00000107  
**Kunde:** Gemeente Heusden  
**PLZ:** 5250  
**Ort:** Vlijmen  
**Mast ID:** 6761  
**Prüftag:** 21.06.2022  
**Plan-Mast-Nr.:** 16  
**Bezirk:** MHCD  
**Ort:** Drunen  
**Strasse:** Prins Hendrikstraat 82  
**GPS-Position:** N 51,69412 E 05,14426  
**Leuchtencode:**  
**Mastart:** Stahlmast rund zylindrisch  
**Sanieren**  
**Bemerkungen:** - Der Mast ist mit Steigeisen versehen  
 - Der Mast hat zwei Masttüren, die zweite Tür am 1090 mm

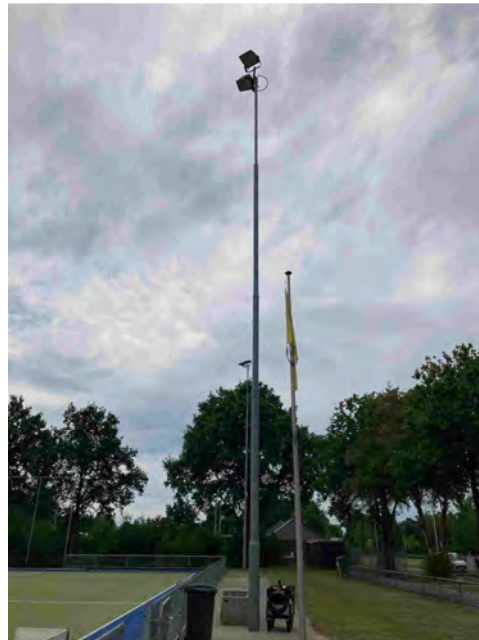
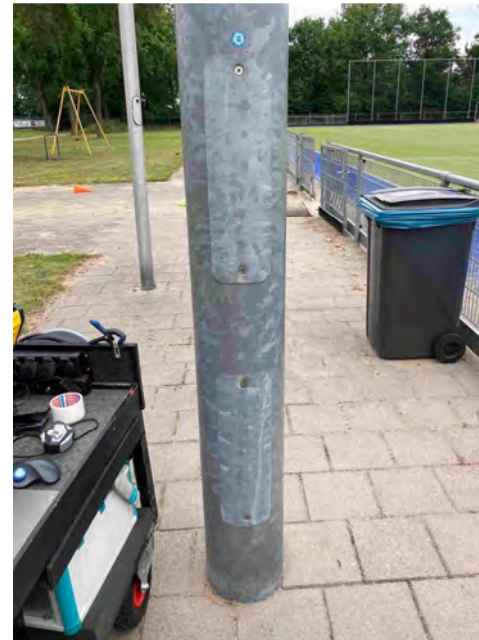
- Der Mast ist mit Steigeisen versehen
- Der Mast hat zwei Masttüren, die zweite Tür am 1130 mm

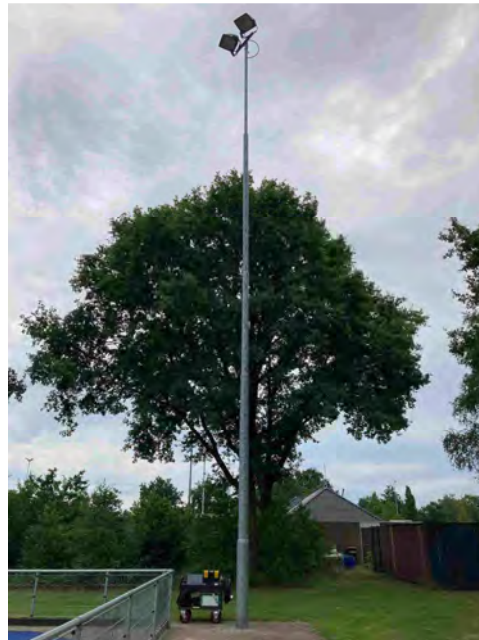
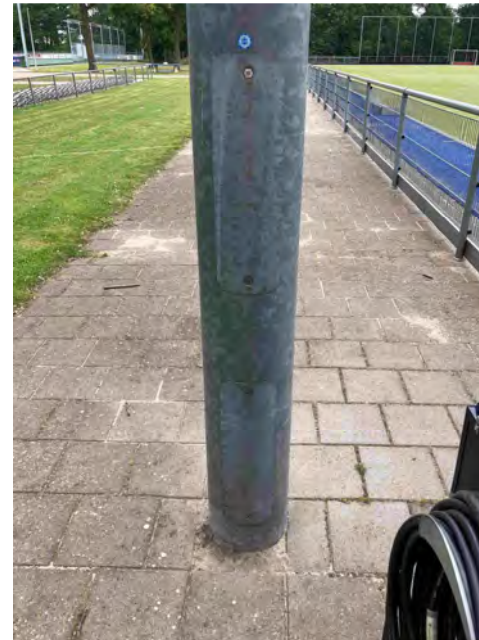
**Prüfauftrag:** AU00000107  
**Kunde:** Gemeente Heusden  
**PLZ:** 5250  
**Ort:** Vlijmen  
**Mast ID:** 6763  
**Prüftag:** 21.06.2022  
**Plan-Mast-Nr.:** 18  
**Bezirk:** MHCD  
**Ort:** Drunen  
**Strasse:** Prins Hendrikstraat 82  
**GPS-Position:** N 51,69360 E 05,14449  
**Leuchtencode:**  
**Mastart:** Stahlmast rund zylindrisch  
**Sanieren**  
**Bemerkungen:** - Der Mast ist mit Steigeisen versehen  
 - Der Mast hat zwei Masttüren, die zweite Tür am 940 mm

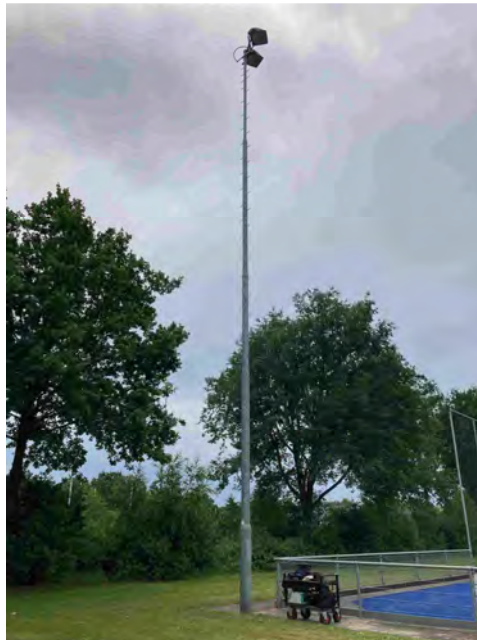
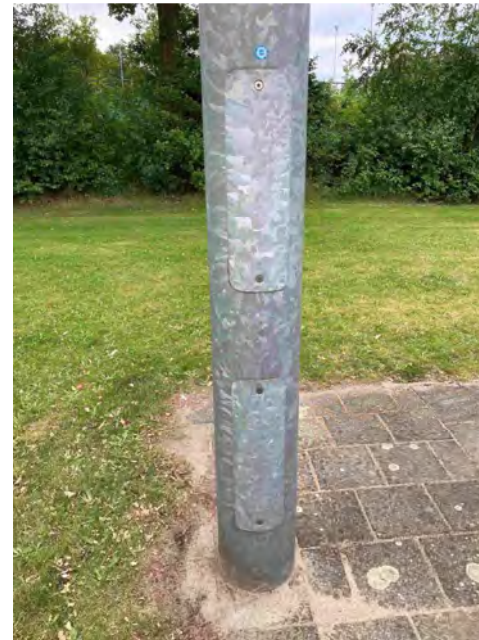
| <b>Bemerkungen:</b> | <ul style="list-style-type: none"> <li>- Der Mast ist mit Steigeisen versehen</li> <li>- Der Mast hat zwei Masttüren, die zweite Tür am 1060 mm</li> </ul> | | |

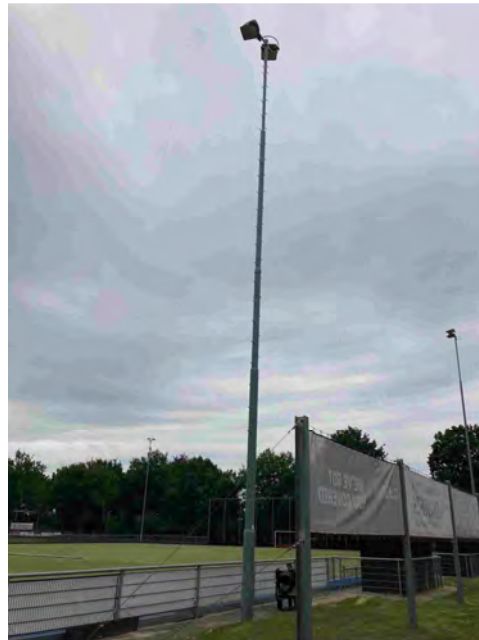
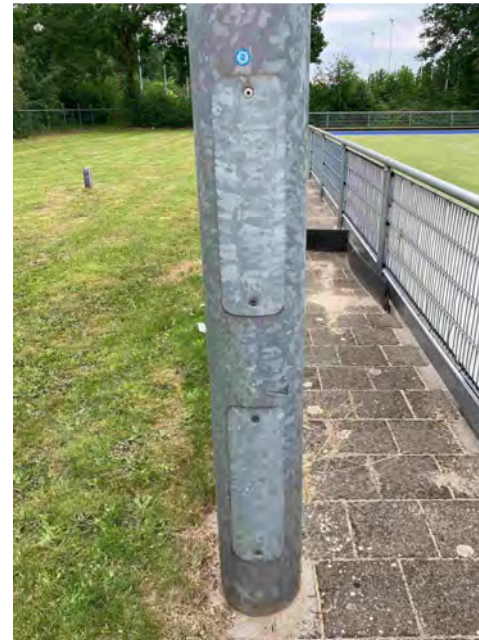
**Mast ID:** 6765  
**Prüftag:** 21.06.2022  
**Plan-Mast-Nr.:** 20  
**Bezirk:** MHCD  
**Ort:** Drunen  
**Strasse:** Prins Hendrikstraat 82  
**GPS-Position:** N 51,69403 E 05,14527  
**Leuchtencode:**  
**Mastart:** Stahlmast rund zylindrisch  
**Sanieren**  
**Bemerkungen:** - Der Mast ist mit Steigeisen versehen  
 - Der Mast hat zwei Masttüren, die zweite Tür am 1040 mm

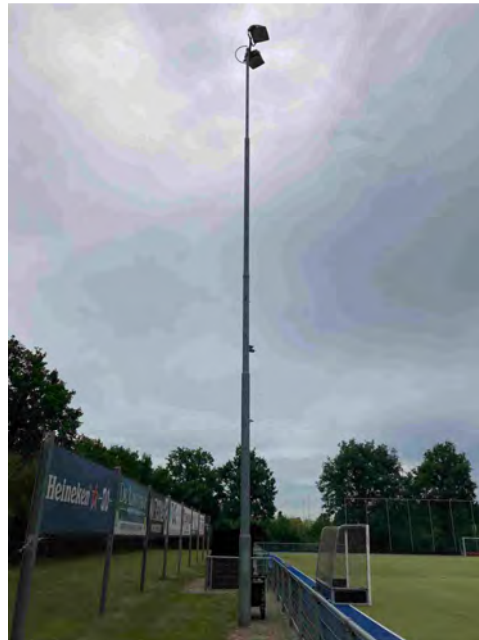
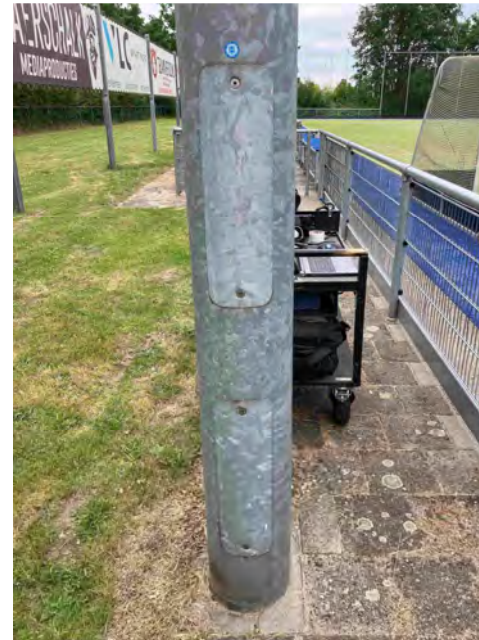
| <b>Bemerkungen:</b> | <ul style="list-style-type: none"> <li>- Der Mast ist mit Steigeisen versehen</li> <li>- Der Mast hat zwei Masttüren, die zweite Tür am 1040 mm</li> </ul> | | |

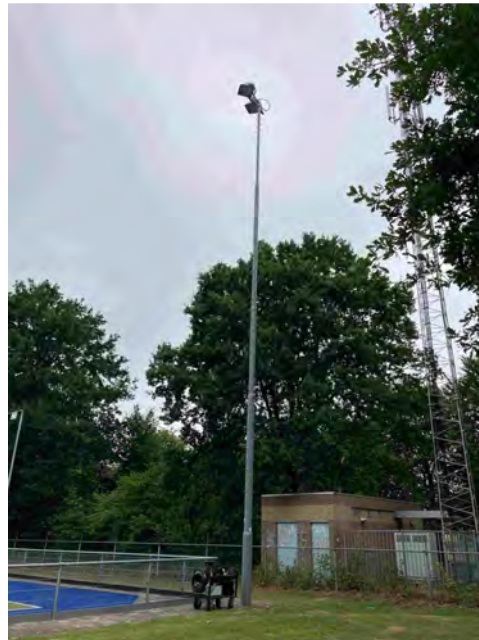
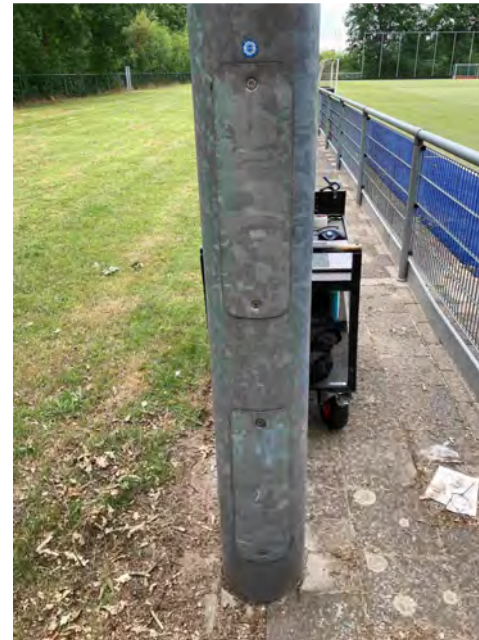
| <b>Bemerkungen:</b> | <ul style="list-style-type: none"> <li>- Der Mast ist mit Steigeisen versehen</li> <li>- Der Mast hat zwei Masttüren, die zweite Tür am 1000 mm</li> </ul> | | |
