## Keersluis Mook

### Diverse onderzoeken

Oprachtgever                      Waterschap Peel en Maasvallei  
Rapportnummer                      24095  
Status                                      Definitief  
Versie                                      1.0  
Rapportdatum                      15 augustus 2014  
Projectleider                      Ing. M.H. de Vroome

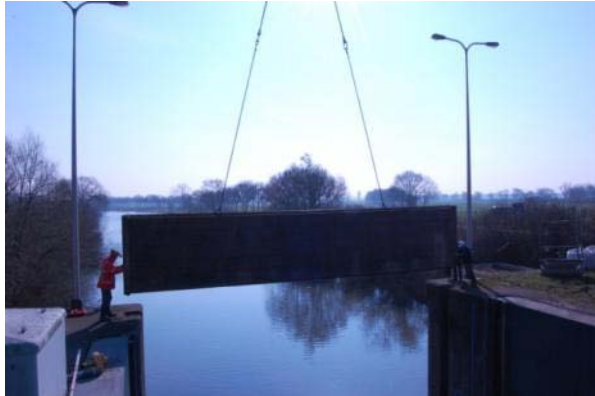
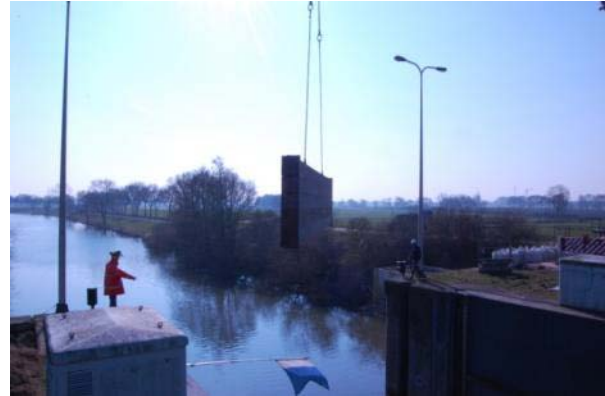
Onderdeel van het onderzoek was het droogzetten van de keersluis. De droogzetschotten blijken echter niet voldoende waterkerend. Twee afzonderlijke pogingen zijn ondernomen om de schotbalken correct te plaatsen en de ruimte tussen de deuren leeg te pompen. In beide gevallen bleek te veel lekkage plaats te vinden, waardoor het droogpompen niet mogelijk bleek.

Figuur 4.4: Plaatsen droogzetschot

Figuur 4.5: Plaatsing droogzetschot

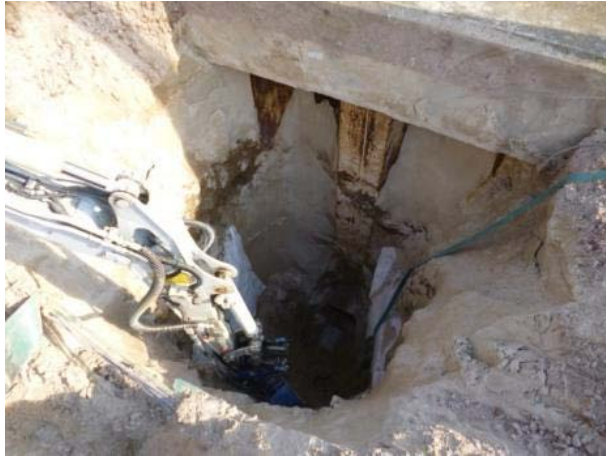
Uit het onderzoek is gebleken dat de ankerstangen in goede staat verkeren en geen sporen van corrosie of vervormingen vertonen, zie figuur 4.8 tot en met figuur 4.10.

Figuur 4.8: Vrij graven ankerstang en achterzijde damwand

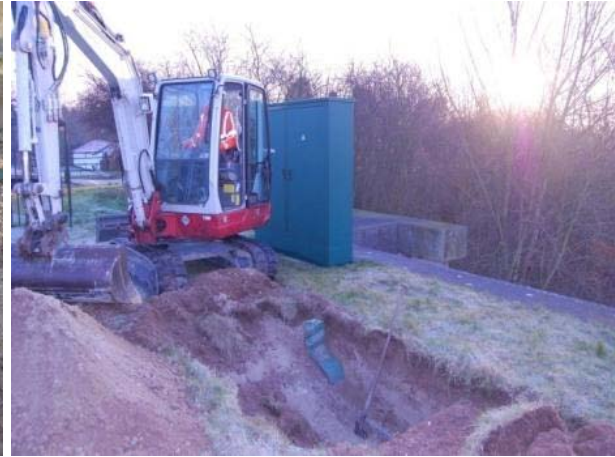
Figuur 4.9: Graafwerkzaamheden voor controle verankering damwand

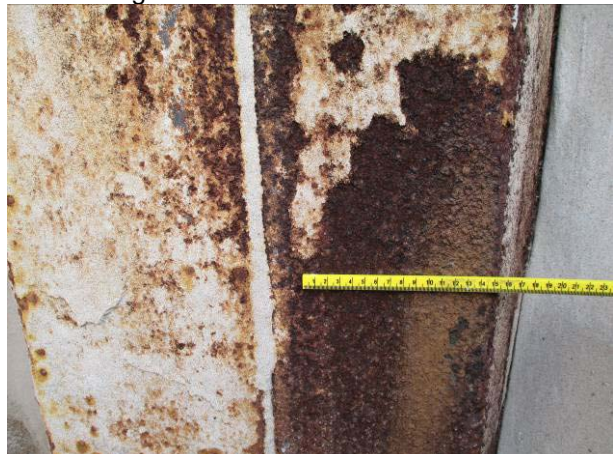
Figuur 4.11: Uniforme oppervlaktecorrosie achterzijde damwandplanken

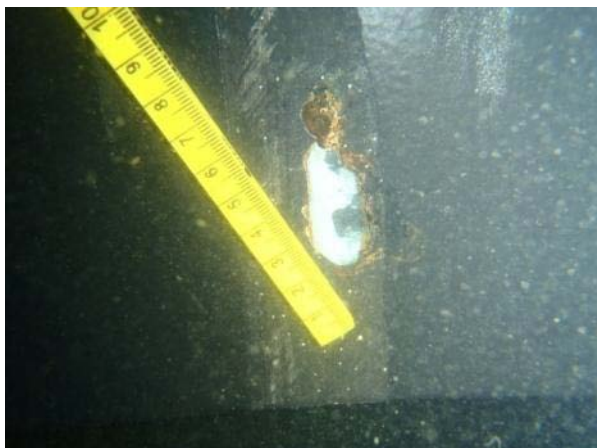
Op < 1% van het oppervlak van de puntdeuren is de conserveringslaag verbroken op de locaties waar een mechanische schade aanwezig is. De grootte van de schades varieert van 20 x 20 mm tot 100 x 200 mm, zie figuur 5.11 tot figuur 5.14.

Figuur 5.13: Lokaal onthechting conservering
