## Nader onderzoek vaste kunstwerken Gouda

Rapportage Postbrug (objectnummer 000545)

Opdrachtgever: Gemeente Gouda  
Referentie: 101673 - GOVO Kunstwerken vast 2020-2021  
Revisie: 2  
Datum: 4 november 2021  
Projectnummer Iv-Infra: INFR201077  
Opgesteld: T. Keesmaat  
Gecontroleerd: A.C. de Jong

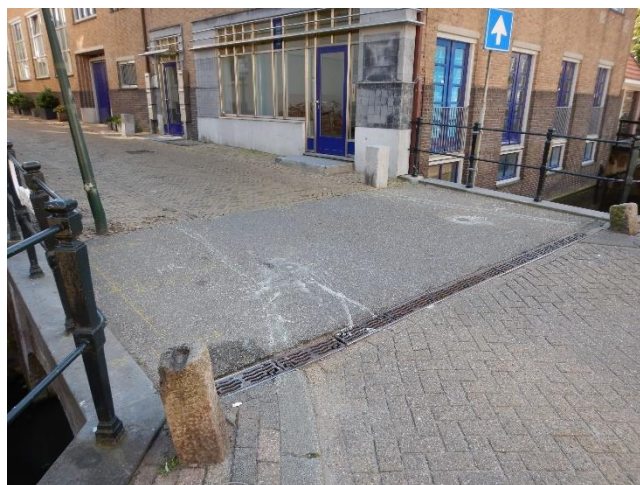
Afbeelding 3: Rijvloer en draingoot gezien vanuit het westen
