# Meerjarenonderhoudsplan

98470 • Zwembad De Hoge Bomen

Hoogwerf 9

Naaldwijk

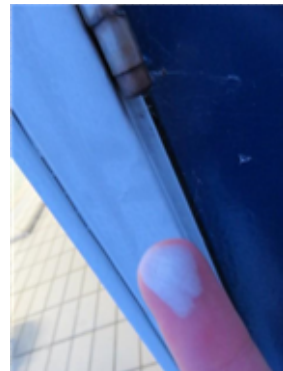
| Groot deel van het schilderwerk op de kozijnen is aan het verpoederen. | | | |

**4631 Buitenschilderwerk buitenwandopeningen hout dekkend**

| Groot schilderwerk kozijn en raam hout dekkend | | 307,00 m2 | € 12.169 |

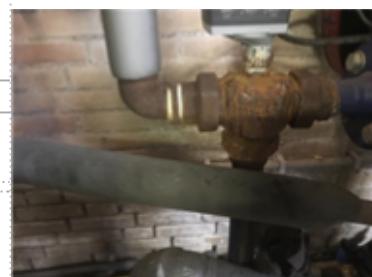
K5EM01 Corrosie

| Behandelen | 1,00 | pst | € 75 |

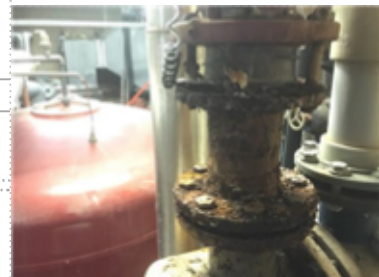
**5311 Waterleidingnet douche water inclusief appendages**

K5EM01 Corrosie

| Herstellen en behandelen | | 15,00 pst | € 3.375 |

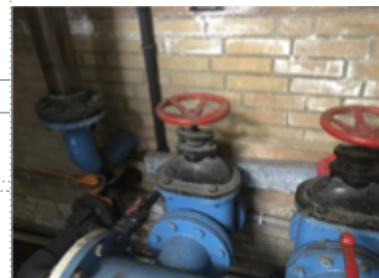
**5334 Zwembad-watersysteem algemeen**

| Vervangen 3x vastzittende afsluiters | | 3,00 pst | € 4.650 |

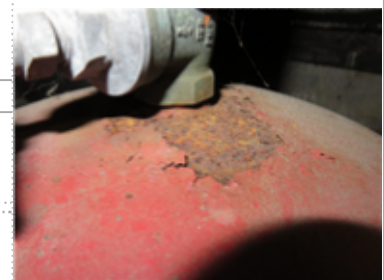
**553170 Expansievaten koudedistributie**

K6EM01 Corrosie

| Ernst | Intensiteit | Omvang | Conditie | Risico/prioriteit |
|---|---|---|---|---|
| Ernstig | 2 | 3 | 3 | Gebruik en bedrijfsproces - gering effect<br>Functionaliteit & Kosten - matig effect |

Activiteit: 2020 Hvh Totaal  
Ontroesten en coaten 1,00 pst € 250

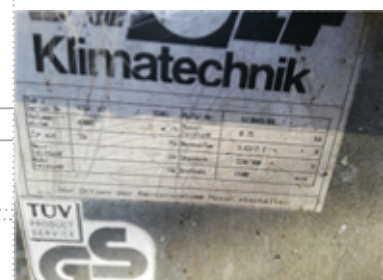
**57731050 Luchtbehandelingskast BU T (1-2 m3/s)**  
**2**

K14GV03 Verval meer dan >87,5% van de levensduur

Activiteit:  
Opgenomen bij planmatig OH

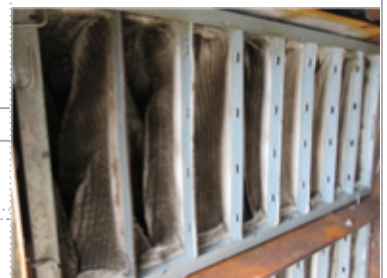
| Activiteit: | 2020 | Hvh | Totaal |
|---|---|---|---|
| De motor die luchtkleppen aanstuurt is defect. | | | |

| Ernst | Intensiteit | Omvang | Conditie | Risico/prioriteit |
|---|---|---|---|---|
| Gering | 3 | 1 | 1 | Gebruik en bedrijfsproces - matig effect |

| Activiteit: | Hvh | Totaal |
|---|---|---|
| Vervangen filters, kosten opgenomen bij vervanging | 1,00 pst | € 850 |

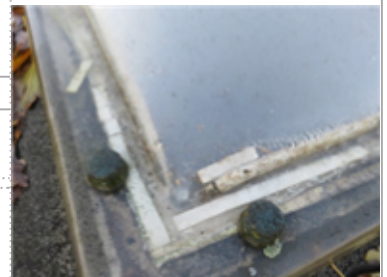
Er zit condens tussen de kunststof binnen- en buiten koepel.

Vervangen lichtkoepel 16,00 st € 23.200

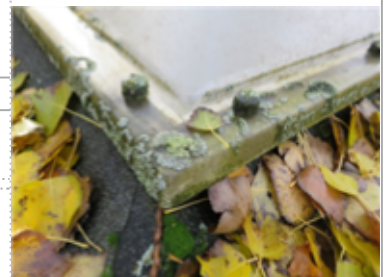
**3721 Lichtkoepel kunststof**

B4SM03 Erosie, verwerking, verzanding

Veel van de koepels zijn (deels) verweerd en hebben algengroei.

Zie maatregel bij gebrek "condens"

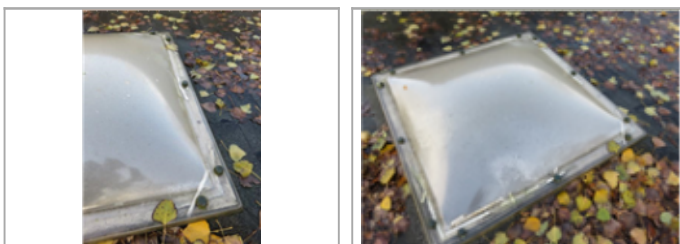
Het afdichtingsmateriaal dat tussen de dakopstand en de koepel zit is deels vergaan en zit niet meer op zijn plek.

Zie maatregel bij gebrek "condens"

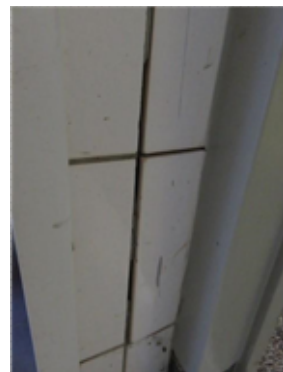
**4212 Wandafwerking tegels**

| Ernst | Intensiteit | Omvang | Conditie | Risico/prioriteit |
|---|---|---|---|---|
| Ernstig | 3 | 1 | 2 | Toename klachtenonderhoud - gering effect<br>Esthetica & Techniek - matig effect |

| Indicatie van kosten voor DO | | 1,00 pst | € 200 |

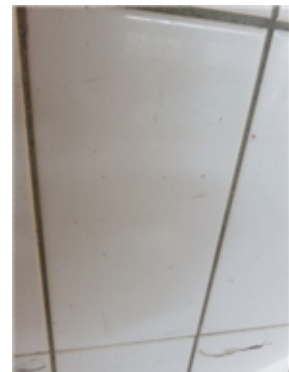
Velen tegels vertonen craquelé en/of krassen.

Opgenomen bij planmatig OH

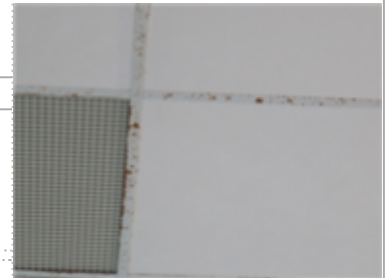
B10EM02 Corrosie

| Ernst | Intensiteit | Omvang | Conditie | Risico/prioriteit |
|---|---|---|---|---|
| Ernstig | 2 | 3 | 3 | Veiligheid & Gezondheid - matig effect<br>Functionaliteit & Kosten - gering effect<br>Toename klachtenonderhoud - gering effect<br>Esthetica & Techniek - matig effect |

Op de frames van het systeemplafond boven het recreatiebad zit corrosie. Wat de gesteldheid is van het ophangstelsel dat zich boven het plafond bevindt is niet duidelijk. Gezien de algehele staat (slechte conditie van de plafondplaten) is het advies het plafond te vervangen.

| Vervangen systeemplafond mineraal | | 344,00 m2 | € 18.996 |

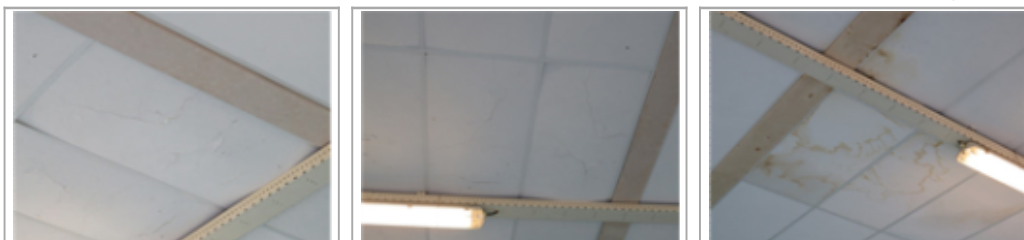
B10EM06 Scheuren

Enkele plafondplaten zijn gaan scheuren en hangen iets door. Er lijkt vocht in de platen te zitten of dit heeft er in gezeten. Ook zijn er platen verschoven en zitten er oude lekkage plekken in.

Zie maatregel bij gebrek "corrosie"

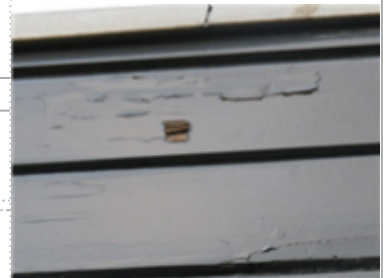
**4621 Buitenschilderwerk gevelbekleding hout dekkend**

| Op veel plekken ontstaan barsten en bladderd het schilderwerk af. | | | |

| Groot schilderwerk gevelbekleding hout dekkend | | 257,00 m2 | € 10.187 |

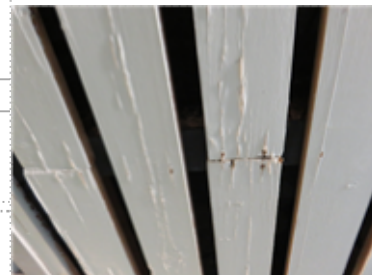
| Ernst | Intensiteit | Omvang | Conditie | Risico/prioriteit |
|---|---|---|---|---|
| Ernstig | 3 | 3 | 4 | Functionaliteit & Kosten - gering effect<br>Esthetica & Techniek - matig effect |

| Het schilderwerk vertoont op diverse plekken barsten en begint af te bladderen. | | | |

| Groot schilderwerk plafond hout dekkend | | 414,00 m2 | € 12.764 |

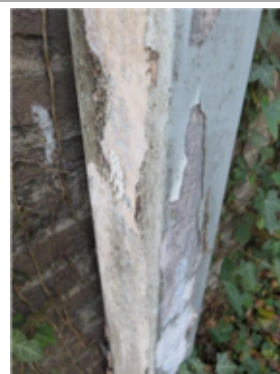
| Zowel intercoating als het afbladderen van het schilderwerk op de stalen hwa's. Gehele schilderwerk verwijderen en nieuw systeem aanbrengen. | | | |

| Groot schilderwerk metaal | | 27,00 m2 | € 951 |

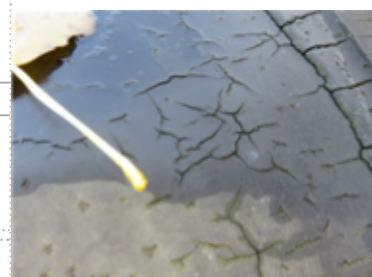
Betreft voornamelijk het dak boven de kantine/kleedkamers en het dak boven het recreatiebad. De intensiteit varieert van gevorderd tot eindstadium. Het dak lijkt al te zijn overlaagd en dient daarom te worden vervangen.

| Vervangen dakbedekking bitumen ongeballast | | 2509,00 m2 | € 166.347 |

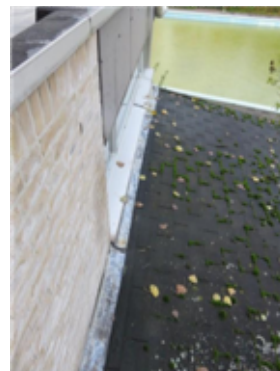
Betreft met name het dak van de houten blokhut naast de glijbaan.

Opgenomen bij planmatig OH

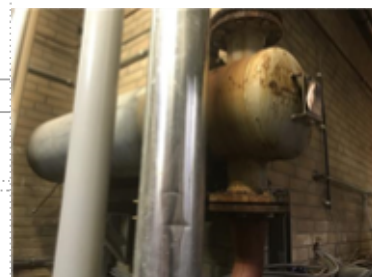
**5131 Tegenstroomapparaat buitenbassin**

K3GA02 Ontbrekende isolatie

| Aanbrengen | | 1,00 pst | € 750 |

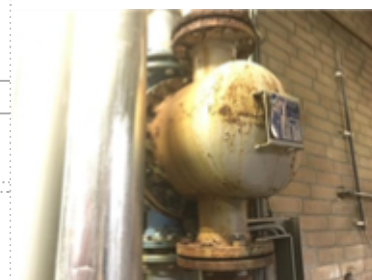
**5131 Tegenstroomapparaat buitenbassin**

K3EC01 Corrosie

| Behandelen | | 1,00 pst | € 275 |

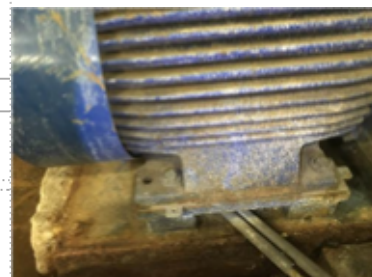
**5334 Centrifugaalpomp buitenbassin**

K7EM01 Corrosie

| Behandelen | | 1,00 pst | € 75 |

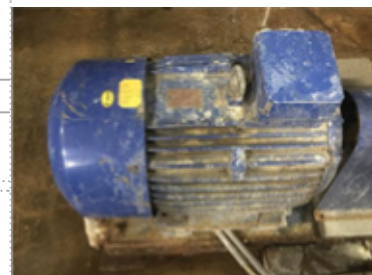
**5334 Centrifugaalpomp buitenbassin**

K7GO01 Uitwendige vervuiling door bijv. vochtafzetting

| Reinigen | | 1,00 pst | € 25 |

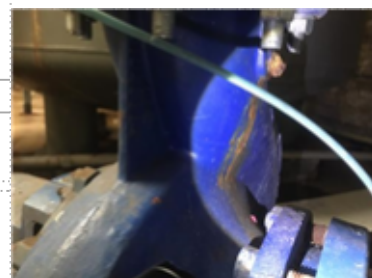
**5334 Centrifugaalpomp recreatiebad**

K7EM01 Corrosie

| Herstellen | | 1,00 pst | € 75 |

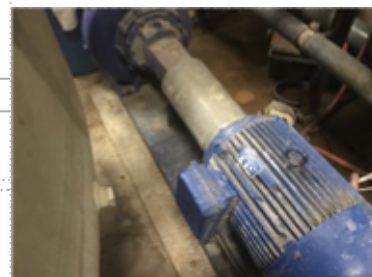
**5334 Centrifugaalpomp recreatiebad**

K7GO01 Uitwendige vervuiling door bijv. vochtafzetting

| Reinigen | | 1,00 pst | € 25 |

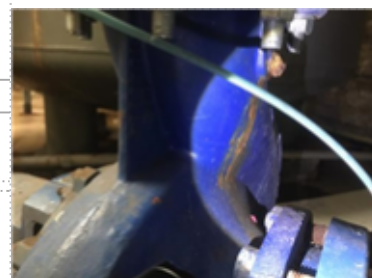
**5334 Centrifugaalpomp wedstrijdbad**

K7EM01 Corrosie

| Herstellen | | 1,00 pst | € 75 |

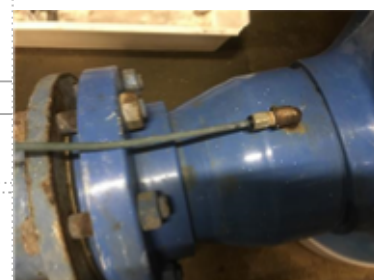
K5EM01 Corrosie

| Behandelen | | 1,00 pst | € 75 |

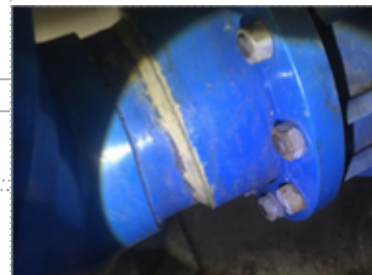
**5334 Zwembad haarvanger buitenbassin**

K5EM01 Corrosie

| Ernst | Intensiteit | Omvang | Conditie | Risico/prioriteit |
|---|---|---|---|---|
| Ernstig | 1 | 1 | 1 | Functionaliteit & Kosten - gering effect |

Activiteit: 2020 Hvh  
Behandelen 1,00 pst

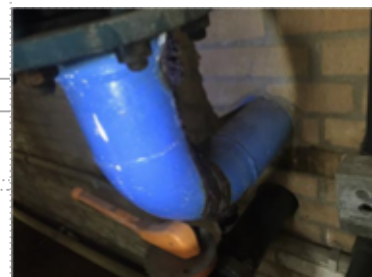
**5334 Zwembad haarvanger wedstrijd**

K5EM01 Corrosie

| Herstellen | | 1,00 pst | € 75 |

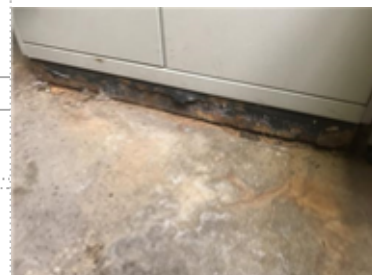
**5334 Zwembad peilkolom Brinkman**

K17EM03 Corrosie

| Heeft herhaaldelijk in het water gestaan. | | |

| Herstellen | | 1,00 pst |

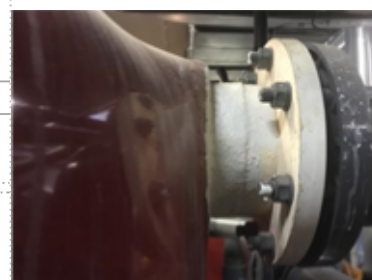
**5334 Zwembad regeling**

K5EM01 Corrosie

| Behandelen | | 1,00 pst | € 75 |

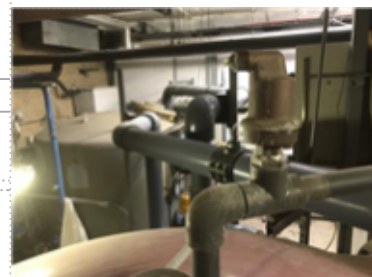
**5334 Zwembad zandfilter buitenbassin**

K5SW02 Lekkage aan ontluister

| Ernst | Intensiteit | Omvang | Conditie | Risico/prioriteit |
|---|---|---|---|---|
| Serius | 3 | 2 | 2 | Gebruik en bedrijfsproces - gering effect |

Activiteit: 2020 Hvh Totaal  
Vervangen 1,00 pst € 250

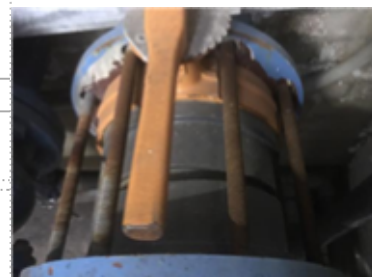
**5334 Zwembad zandfilter wedstrijdbad**

K5EM01 Corrosie

| Behandelen | | 1,00 pst | € 225 |

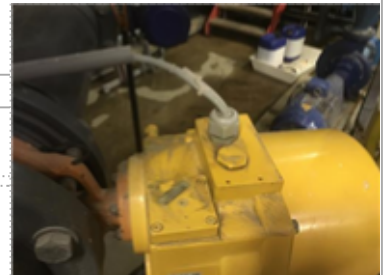
**5334 Zwembadwater verdeler 3 groepen**

K16GO01 Uitwendige vervuiling door bijv. vochtafzetting

| Reinigen | | 1,00 pst | € 25 |

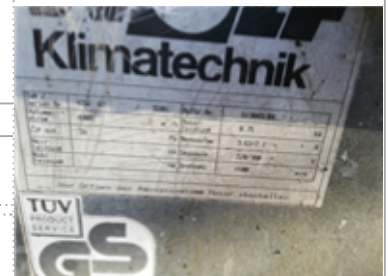
**57731050 Luchtbehandelingskast BU A (1-2 m3/s)**  
**2**

K14EM01 Corrosie

Activiteit: Hvh Totaal  
Ontroesten en coaten, kosten opgenomen bij 1,00 pst € 2.000  
vervanging  
Corrosie geconstateerd aan de binnenzijde van de lbk

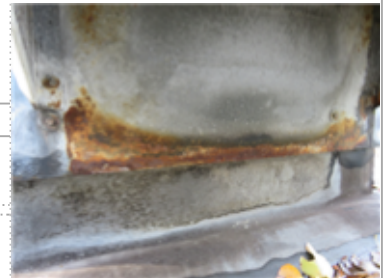
K14EM01 Corrosie

| Ernst | Intensiteit | Omvang | Conditie | Risico/prioriteit |
|---|---|---|---|---|
| Ernstig | 2 | 1 | 1 | Functionaliteit & Kosten - gering effect |

| Onroetsen en coaten, kosten opgenomen bij vervanging | 1,00 pst | € 1.500 |

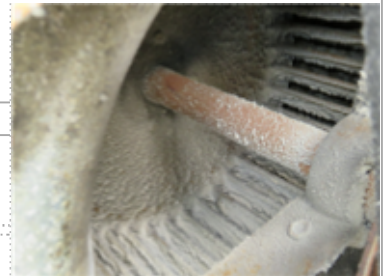
| Ernst | Intensiteit | Omvang | Conditie | Risico/prioriteit |
|---|---|---|---|---|
| Gering | 2 | 1 | 1 | Veiligheid & Gezondheid - gering effect<br>Gebruik en bedrijfsproces - ernstig effect |

| Reinigen ventitor en de binnenzijde van de kast | 1,00 pst | € 500 | |

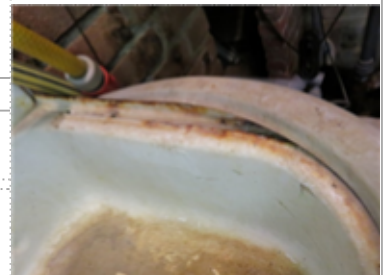
Rubberen rand zit los.

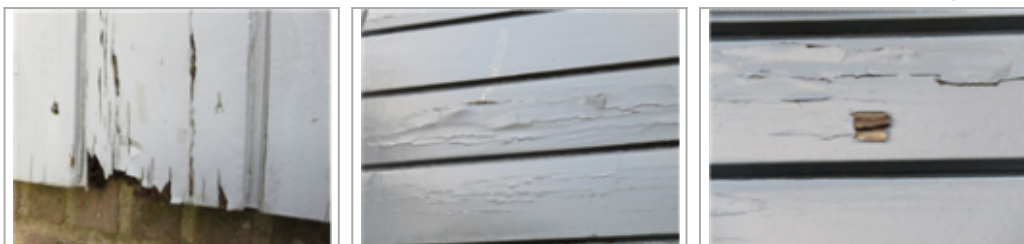
**4112 Gevelbekleding hout**

B8EM06 Houtrot

Zowel in de gevelafwerking van de berging als in de boeidelen/gevelafwerking van het zwembad zitten plekken met houtrot.

| Herstellen i.c.m. met vervolgsysteem | | 1,00 pst | € 1.500 |

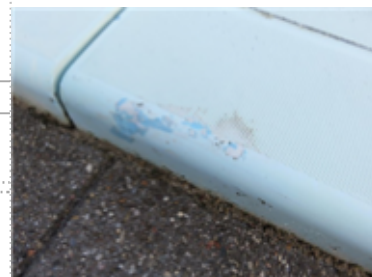
Kleine beschadigingen op zwembadranden. Gezien de geringe omvang geen directe maatregel noodzakelijk.

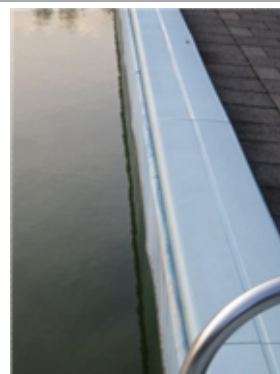
**4112 Gevelbekleding kunststof**

De wanden van het buitenbad lijken op de naden waar ze op elkaar aansluiten naar binnen te worden geduwd. Wat hiervan de oorzaak is is onbekend. Volgens de beheerder heeft het tot dusver niet geleid tot nadelige gevolgen.

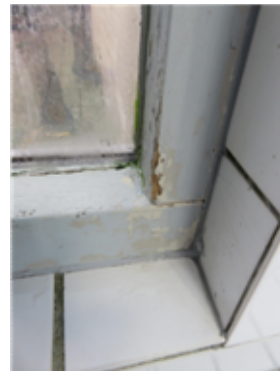
De verflagen onderling onthechten, bladderen af en er zitten kale delen. Ook zitten er diverse kleine beschadigingen op de kozijnen.

| Activiteit: | 2022 | Hvh | Totaal |
|---|---|---|---|
| Groot schilderwerk kozijn en raam hout dekkend | | 438,00 m2 | € 13.504 |

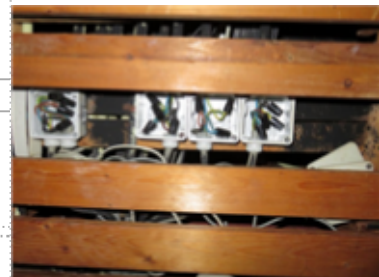
| Ernst | Intensiteit | Omvang | Conditie | Risico/prioriteit |
|---|---|---|---|---|
| Serius | 3 | 3 | 3 | Veiligheid & Gezondheid - matig effect<br>Gebruik en bedrijfsproces - gering effect<br>Esthetica & Techniek - ernstig effect |

Boven de plafonds zijn diverse lasdozen niet afgedicht en hangt veel bedrading los. Volgens de beheerder is er vaker sprake geweest van kortsluiting door vocht in de lasdozen. De gebreken aan de elektra moet nader worden onderzocht en in kaart worden gebracht.

| Specialistisch vervolgonderzoek | | 1,00 pst | € 1.500 |

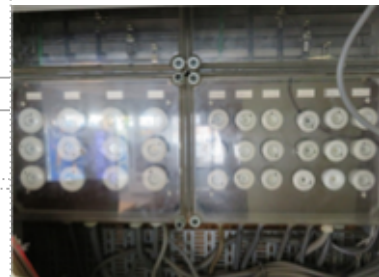
Zichtbaar verouderde groepenkast. Bouwjaar is niet te achterhalen. Hiervoor een aanname gedaan.

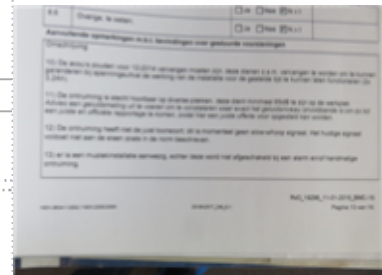
Volgens het logboek zijn de accu's nog uit 2009 en hadden deze al in 2014 vervangen moeten worden. Uit het logboek is niet op te maken dat dit ooit is gebeurd.

| Vervangen brandmeldinstallatie accu's, accu's vervangen 12V 3Ah | | 2,00 st | € 386 |

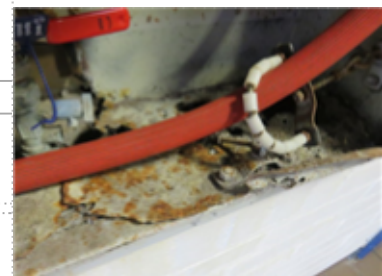
**6513 Brandslang haspel**

E15EM01 Corrosie

De kast is gecorrodeerd en de bodem is helemaal verrot waardoor gaten zijn ontstaan. Brandslanghaspel is afgekeurd.

| Vervangen brandslang haspel | | 1,00 st | € 1.199 |

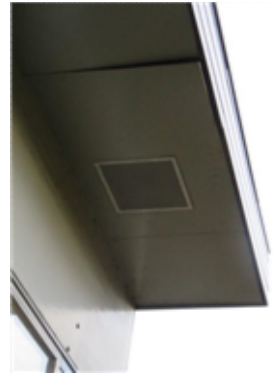
**2710 Overstek zachthout**

Ter plaatsen van de berging zitten diverse plekken met houtrot in het overstek. Ook hangt er een deel los.

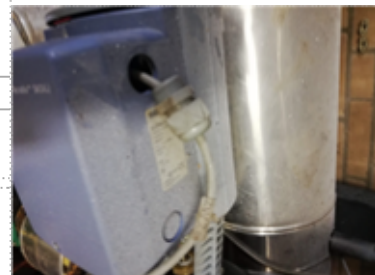
De kabelinvoer op de driewegmengklep is niet deugdelijk bevestigd.

Vastzetten kabelinvoer 1,00 pst € 75

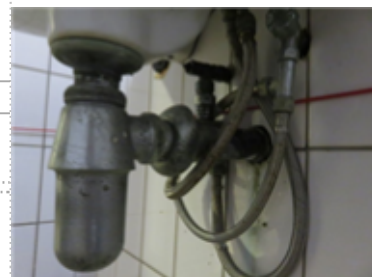
K18SW01 Lekken van afvoer

In het invalide toilet lekt de afvoer van de wasbak. De leidingen zijn niet voldoende waterdicht op elkaar aangesloten. Hierdoor loopt er continu een stroompje water langs de tegels naar beneden. Hierdoor raken de tegels vervuild.

| Indicatie van kosten voor DO | | 1,00 pst | € 150 |

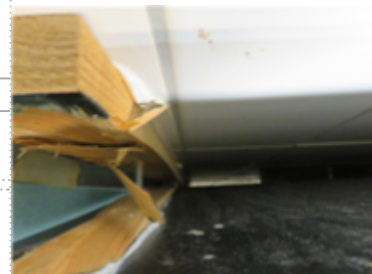
**2213 Scheidingswand volkern sanitair**

In de toiletten is één van de volkern voorzetwanden van de muur losgetrokken.

| Indicatie van kosten voor DO | | 1,00 pst | € 300 |

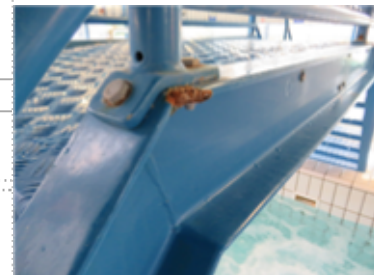
B4EM03 Corrosie aan dragende onderdelen

Enkele kleine plekkjes.

Geen directe maatregel noodzakelijk.

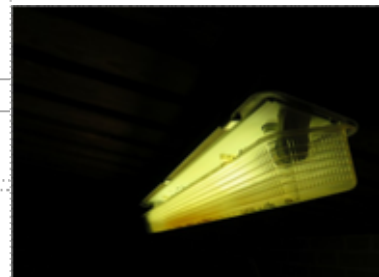
De afdekkap van het verlichtingsarmatuur in de werk kast (naast de toiletten) is beschadigd en kan niet meer worden gesloten.

| Indicatie van kosten voor DO | | 1,00 pst | € 100 |

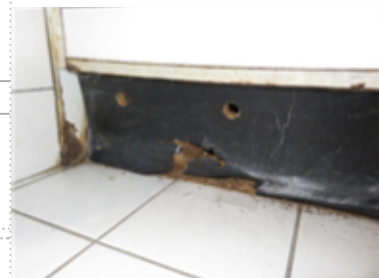
| Ernst | Intensiteit | Omvang | Conditie | Risico/prioriteit |
|---|---|---|---|---|
| | 3 | 4 | 0 | Functionaliteit & Kosten - gering effect<br>Toename klachtenonderhoud - matig effect<br>Esthetica & Techniek - matig effect |

Diverse delen van de plint, het aanrechtblad en de kastjes zijn verrot. Door de vochtproblemen zijn de kastjes sterk vervuild en geven een onhygienische indruk.

Vervangen keukenblok 1.5-2.0 m 1,00 st € 1.060
