# *Technische Inventarisatie Dakbedekking Dak-Risico Inventarisatie & Evaluatie (RI&E)*

## ***Zwembad De Hoge Bomen***

**Technische Inspectie Dakbedekking  
Dak-Risico Inventarisatie & Evaluatie Dakveiligheid (RI&E)**

21.096

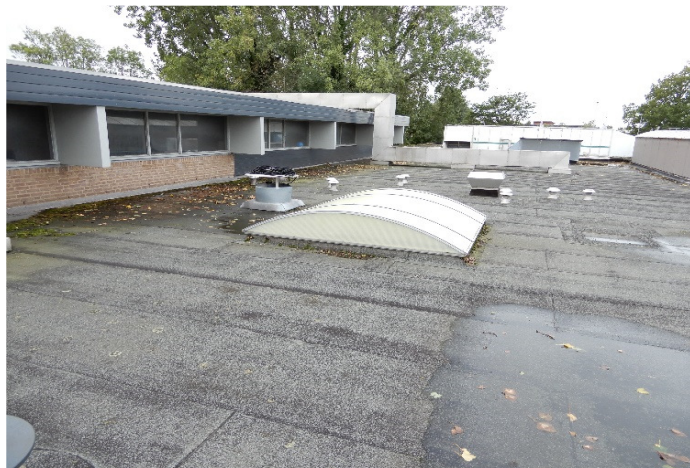
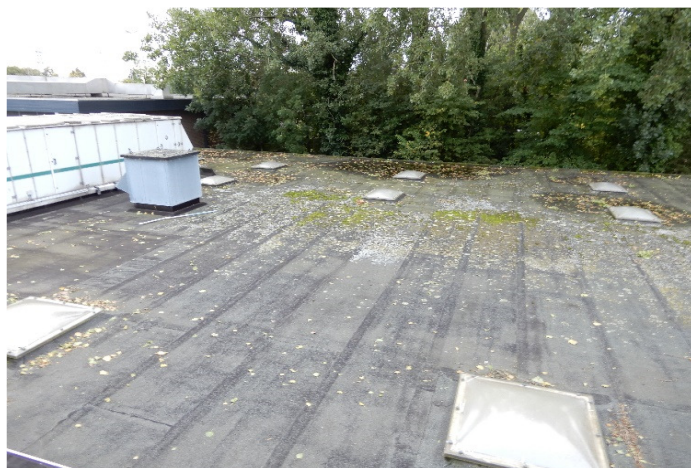
De toplaag van de dakbedekking is verouderd en vervuild.  
De hechting van de geperforeerde laag is minimaal zodat de windvastheid gering is.  
Dit is ook zichtbaar, er is een stormschade aanwezig op een dakhoek en de dakbedekking is geplooid door wind.

De dakbedekking vertoont sterke veroudering en schade door windbelasting.

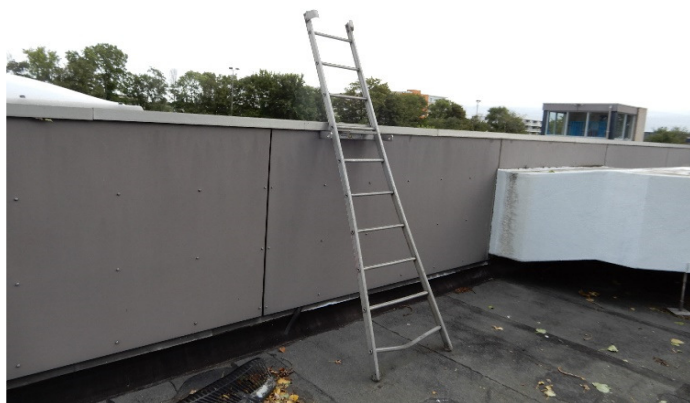
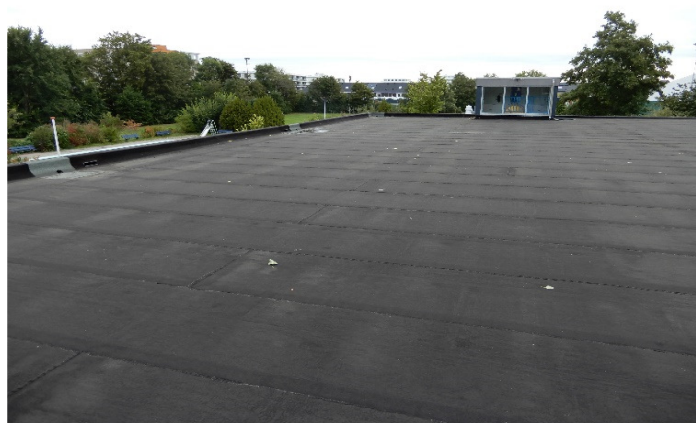
De toplaag van de dakbedekking is sterk verouderd en vertoont diepe craquelévorming.  
De hechting van de geperforeerde laag is minimaal zodat de windvastheid gering is.  
De aanwezige bevestigigers vertonen corrosie.

- > Het aanbrengen van individuele ankerpunten conform het Dakveiligheidsplan.  
*NOOT: Toepassen van KEDGE ankerpunten i.v.m. de ondergrond vanwege bestandheid ankers tegen vochtig milieu.*
- > Het markeren van de (on)veilige zone met onderbroken rood gemineraliseerde stroken dakbedekking.
- > Het plaatsen van een doorvalveilig rooster over de lichtkoepel.
- > Het monteren van aluminium hoekprofielen op de lichtstraat (h.o.h 400 mm).
