# Bomen Effect Analyse Kruiszwijn

Julianadorp

| PROJECTNUMMER<br>KENMERK | 728210304<br>BD21157 |
| VERSIE<br>DATUM | 1<br>3 september 2021 |

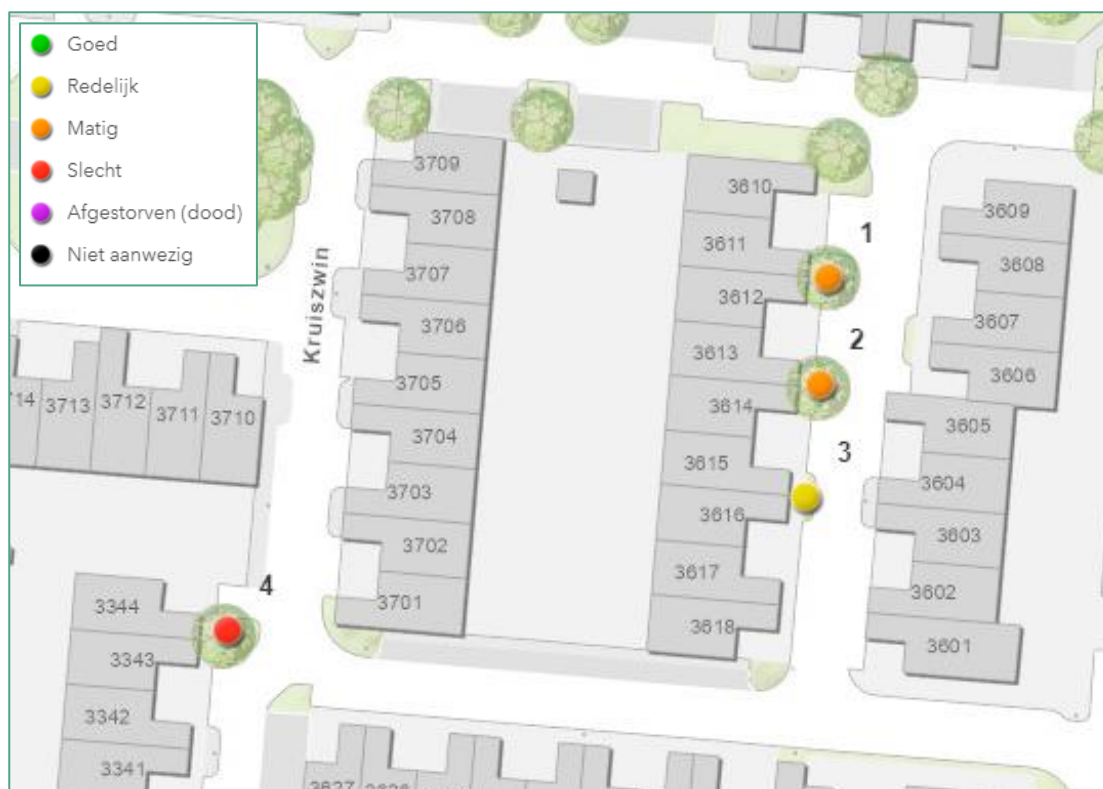
Van de 4 beoordeelde bomen is er 1 visueel beoordeeld als gezond, met een daarbij horende toekomstverwachting van meer dan 15 jaar. In **tabel 3.1** is een overzicht weergegeven van de conditie van alle bomen, met de daarbij behorende toekomstverwachting. Op **afbeelding 3.5** is een overzicht weergegeven van de locatie en conditie van de bomen. **Afbeeldingen 3.1 t/m 3.4** geven de bomen weer.

Afbeelding 3.5 Conditie bomen in projectgebied

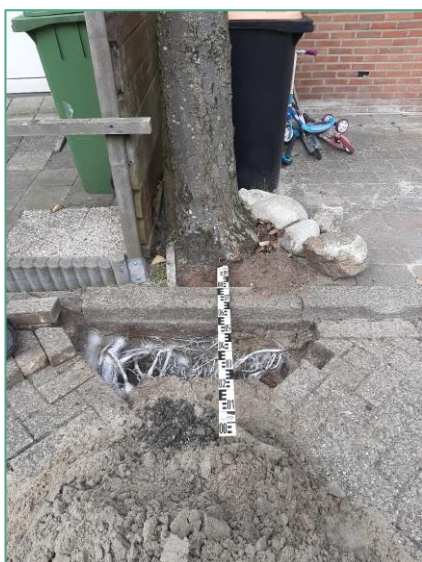
Afbeelding 3.10 Overzichtsfoto

| <b>Opbouw bodemprofiel</b> | <b>0 – 10 centimeter</b><br>Bestrating<br><b>10 – 90 centimeter</b><br>Humusloos, matig grof zand, wit, vochtig<br><b>90 – 120 centimeter</b><br>Matig humeus, matig grof zand, zwart, nat |
| <b>Grondwater</b> | Op 0,7 meter diepte is grondwater aangetroffen. |

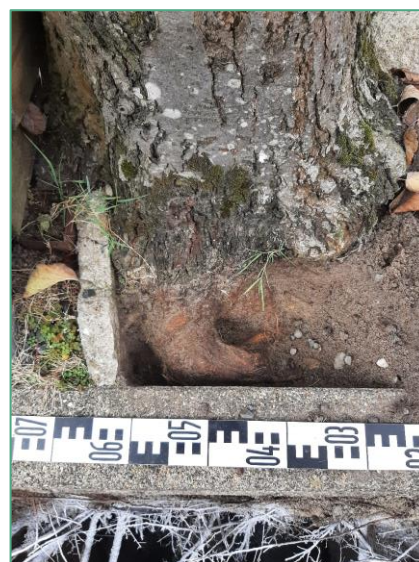
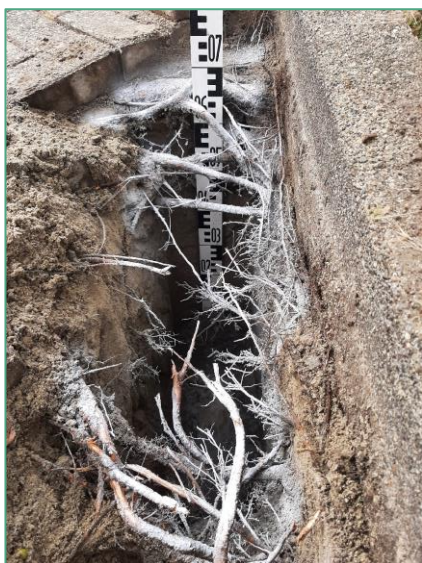
Afbeelding 3.12 Beworteling

Afbeelding 3.13 Beworteling

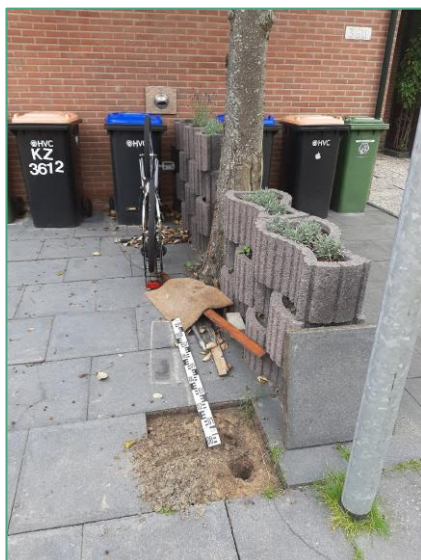
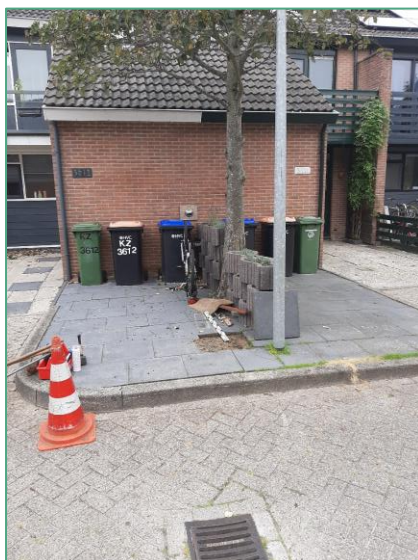
| <b>Opbouw bodemprofiel</b> | <b>0 – 5 centimeter</b><br>Bestrating<br><b>5 – 40 centimeter</b><br>Matig humeus, matig grof zand, bruin, licht vochtig<br><b>40 – 70 centimeter</b><br>Humusloos, matig grof zand, wit, vochtig |
| <b>Grondwater</b> | Op 0,7 meter diepte is grondwater aangetroffen. |

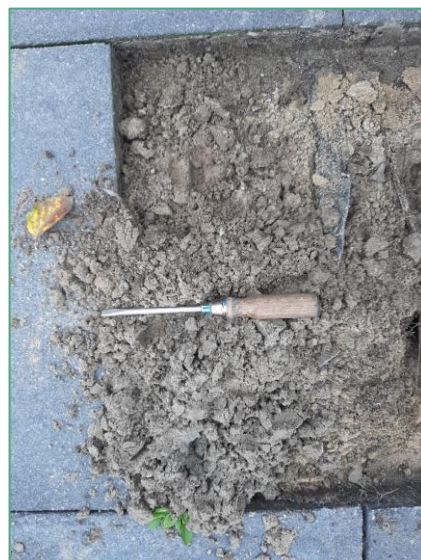
Afbeelding 3.18 Bodemlagen

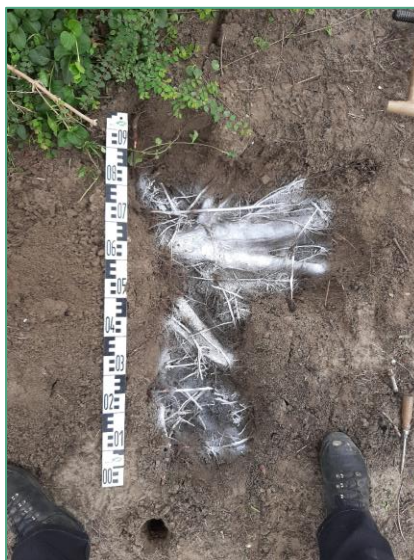
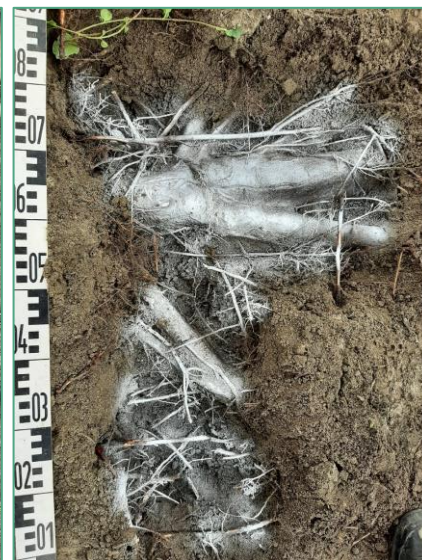
| <b>Grondwater</b> | Op 0,7 meter diepte is grondwater aangetroffen. |

Afbeelding 3.20 Beworteling

Afbeelding 3.21 Beworteling

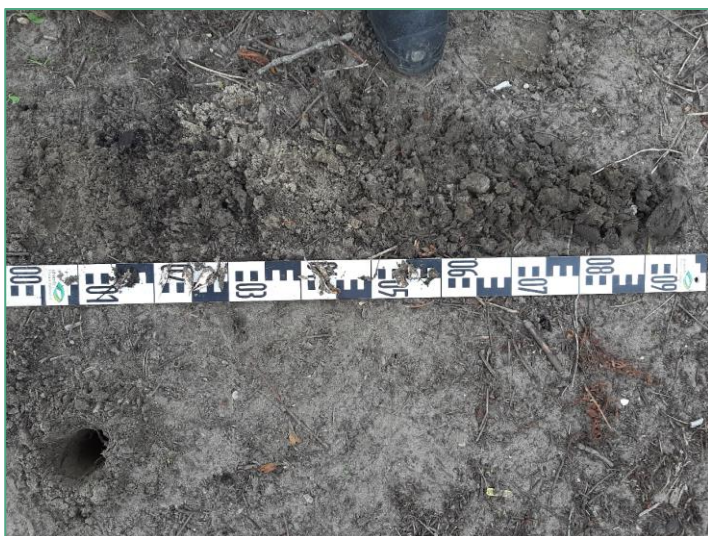
Afbeelding 3.22 Bodemprofiel met aangetroffen beworteling op de schaallat

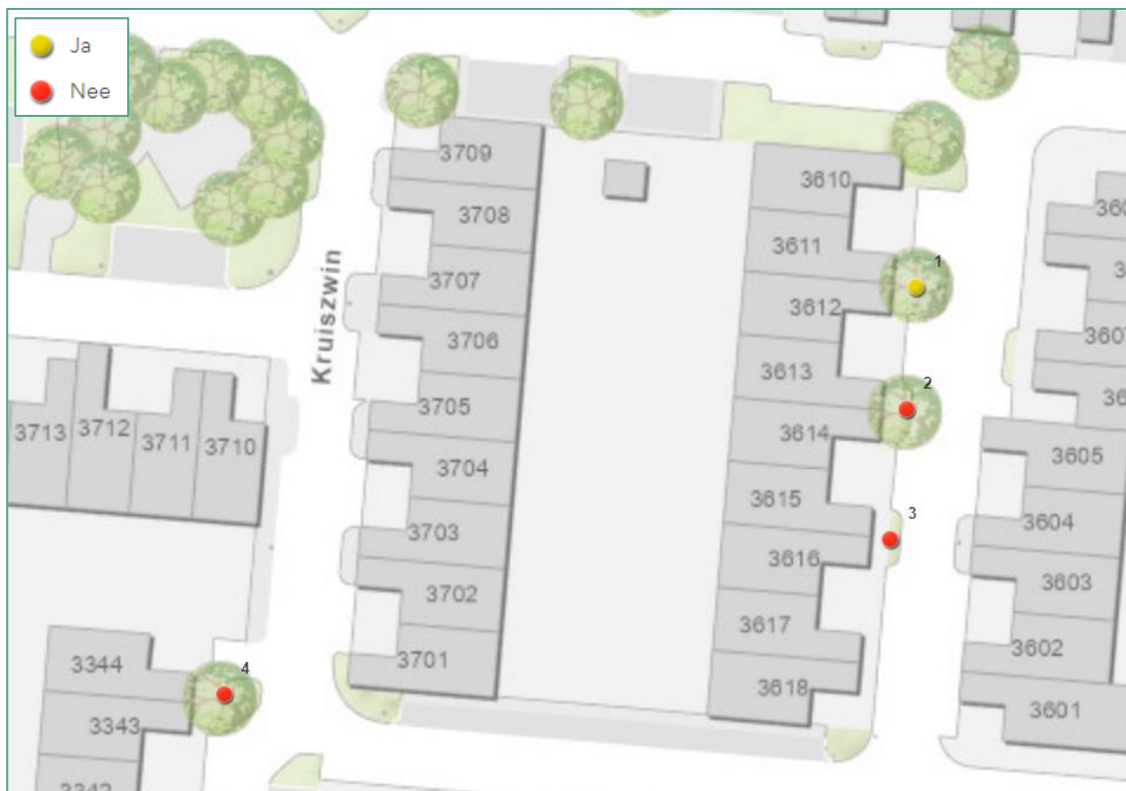
Op basis van de voorgenomen werkzaamheden en de veranderende toekomstverwachting zijn de effecten op de bomen inzichtelijk gemaakt en wordt een conclusie gegeven of de bomen in de nieuwe situatie ingepast kunnen worden en onder welke randvoorwaarden.

Afbeelding 4.1 Eindoordeel effecten

Bij de uitvoering van de werkzaamheden dient rekening te worden gehouden met de volgende randvoorwaarden. Ter voorkoming van schade aan de boom of het wortelgestel.

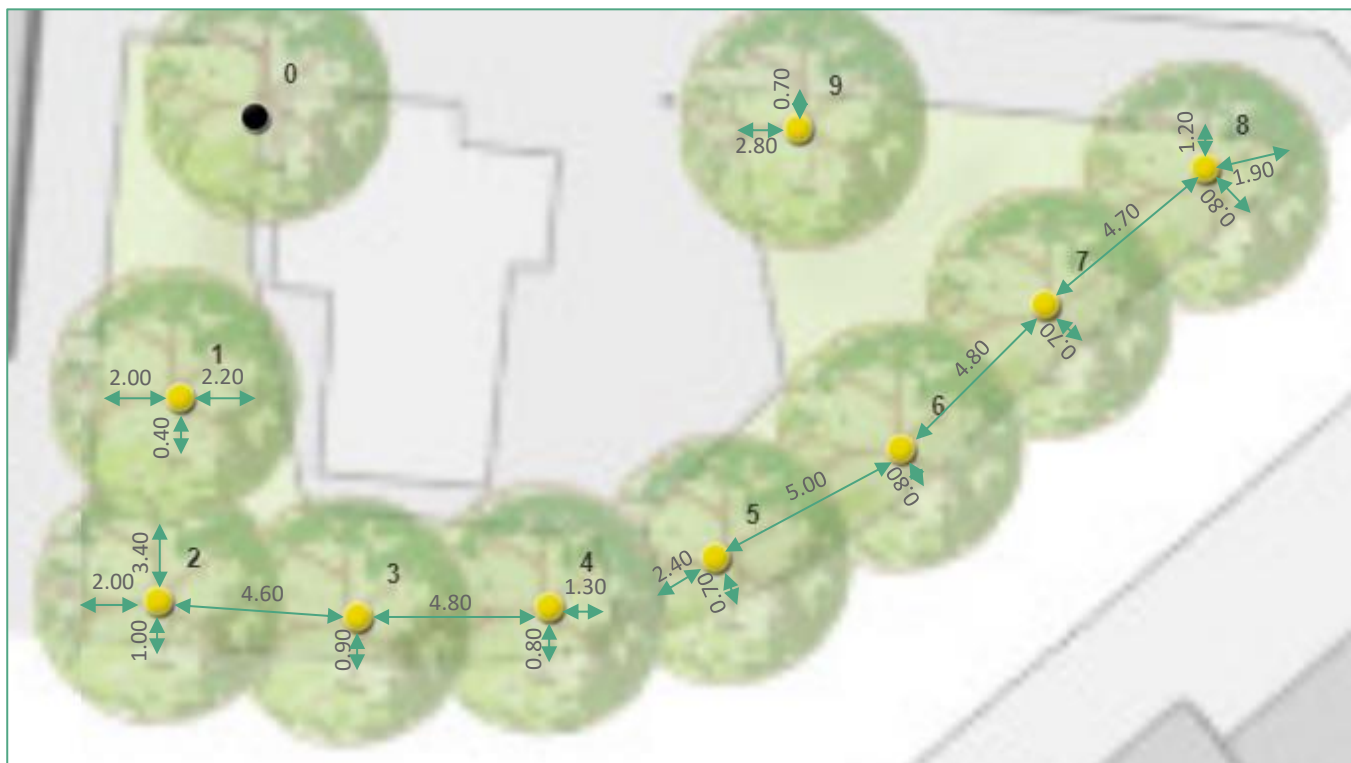
Afbeelding 5.3 Afstand tussen de verharding en de bomen

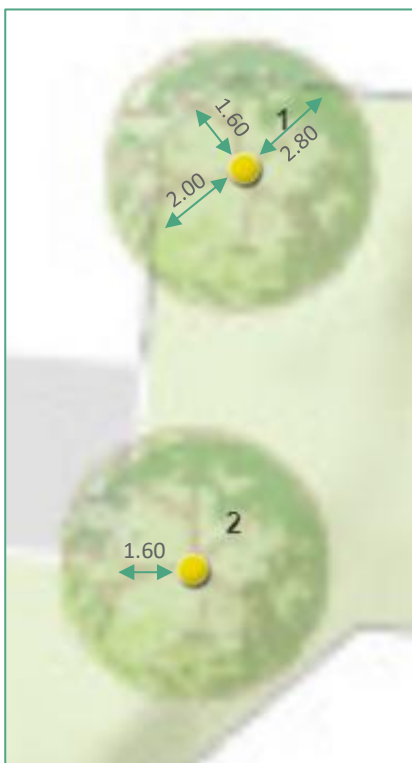
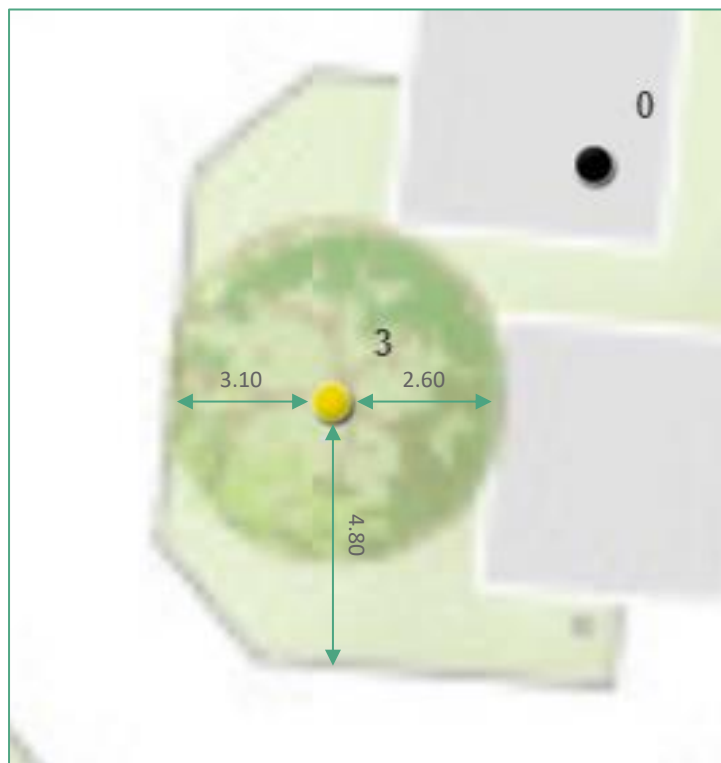
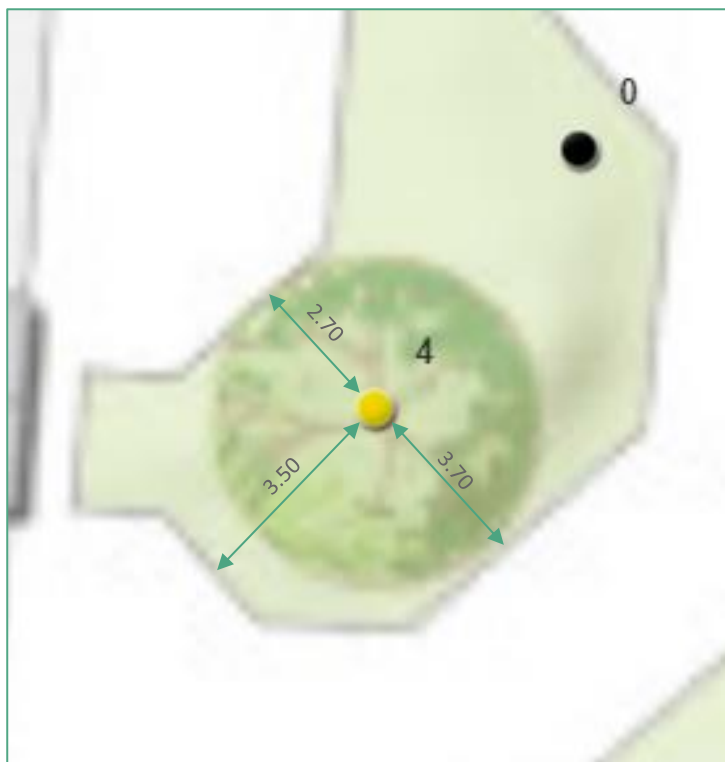
Afbeelding 5.6 Afstand tussen de verharding en de bomen

Afbeelding 5.7 Afstand tussen de verharding en de bomen

Afbeelding 5.8 Afstand tussen de verharding en de bomen
