# Remmingswerk Ringersbrug

Inspectierapportage

Opdrachtgever: Gemeente Alkmaar

Referentie: INFR210413

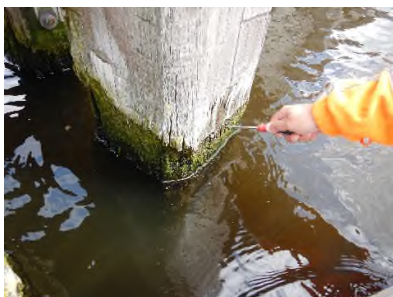
Figuur 4: Palen

*\*De houten palen staan op de tekening als 350x350 mm. De palen fluctueren in afmetingen. T.p.v. de bovenkant klopt deze 350x350, richting de waterlijn loopt deze geleidelijk terug tot 300x300. Als uitgangspunt is 300x300 mm aangehouden voor de paalafmeting.*
