# Remmingswerk Vlielandbrug

Inspectierapportage

Opdrachtgever: Gemeente Alkmaar

Referentie: INFR210413

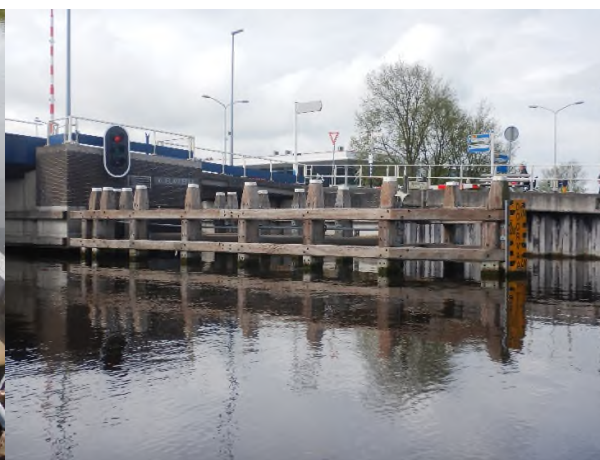
Figuur 29: Remmingswerk Noord-West

Bij dit remmingswerk zijn de wrijfgordingen aan de kanaalzijde op diverse plekken aangetast. Het betreffen plekken conform schadetype 5. Er zijn diverse plekken met grote materiaalafnames t.g.v. wegroting, bruinrot en schimmel. Een generiek beeld hier is dat de wrijfgordingen en de overige houten delen boven water verouderd zijn (grove structuur met naden en lokaal gespleten delen).

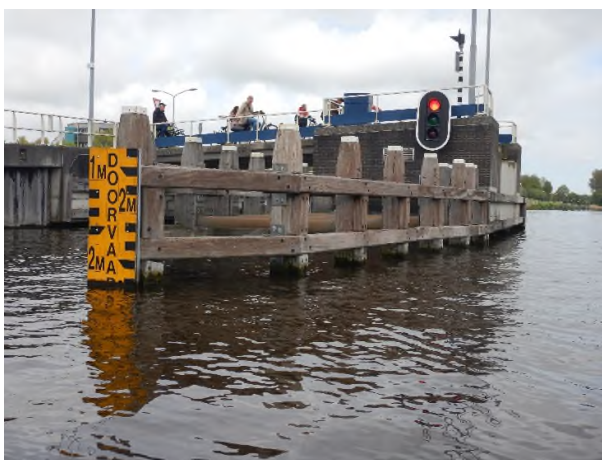
Figuur 31: Remmingswerk Zuid-West

Bij dit remmingswerk zijn de wrijfgordingen aan de kanaalzijde op diverse plekken aangetast. Het betreffen plekken conform schadetype 5. Er zijn diverse plekken met grote materiaalafnames t.g.v. wegroting, bruinrot en schimmel. Een generiek beeld hier is dat de wrijfgordingen en de overige houten delen boven water verouderd zijn (grove structuur met naden en lokaal gespleten delen).
