## **BOMEN EFFECT ANALYSE VERKAVELING VINKENHOEF**

125 Bomen, Energieweg, Amersfoort

| Referentienummer | : 191105/221634 |
| Datum rapport | : 17 september 2019 (update 3 maart 2022) |

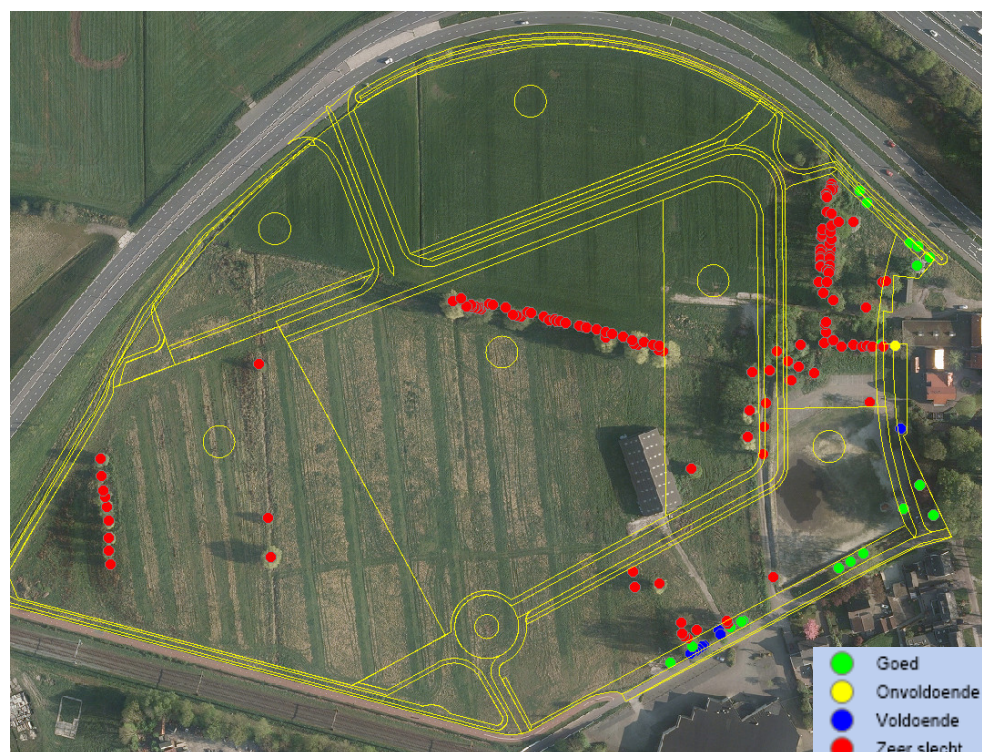
Afbeelding 16: Projectinvloeden van de voorgenomen werkzaamheden op de aanwezige bomen (de contouren van de herinrichting zijn geel gemarkeerd);
