## **Bomen Effect Analyse**

### **Dirk de Derdelaan - Spinozastraat, Vlaardingen**

**4 april 2022**

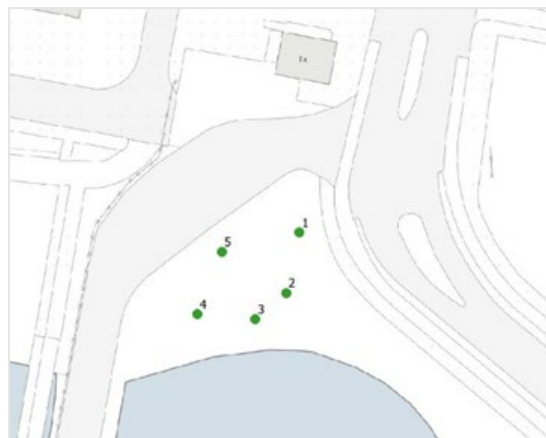
In het plangebied staan 5 bomen. Het gaat om 4 sierappels (*Malus Floribunda*) en 1 els (*Alnus x spaethii 'Spaeth'*). *Afbeelding 2* laat het plangebied zien, met daarop de genummerde boompunten.

**Afbeelding 2.** Plangebied met genummerde boompunten.

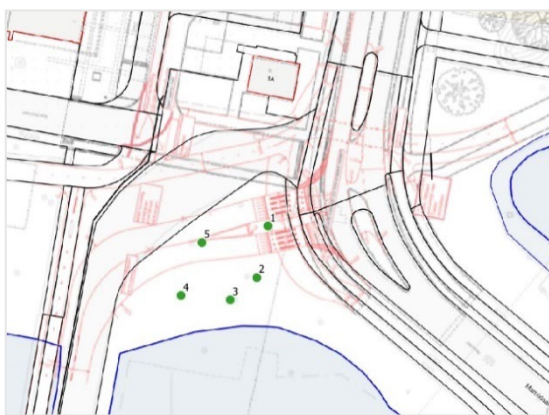
De geplande werkzaamheden zijn opgenomen in een voorlopig ontwerp. De ontwerptekening W21-40013-SO-02 is uitgangspunt van deze BEA. *Afbeelding 3* is een plattegrond van het plangebied met daarin de ontwerptekening als onderlegger.

**Afbeelding 3.** Plangebied met ontwerptekening als onderlegger.

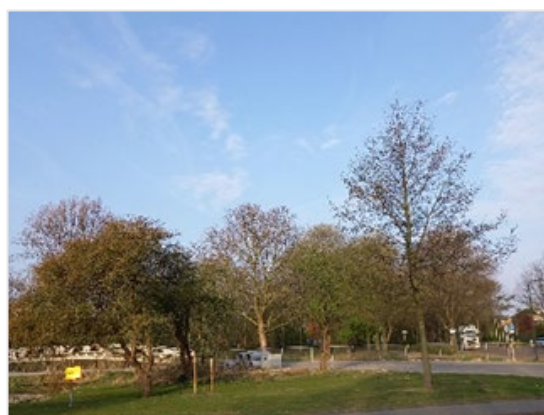
**Afbeelding 4.** Overzichtsfoto van het plangebied.

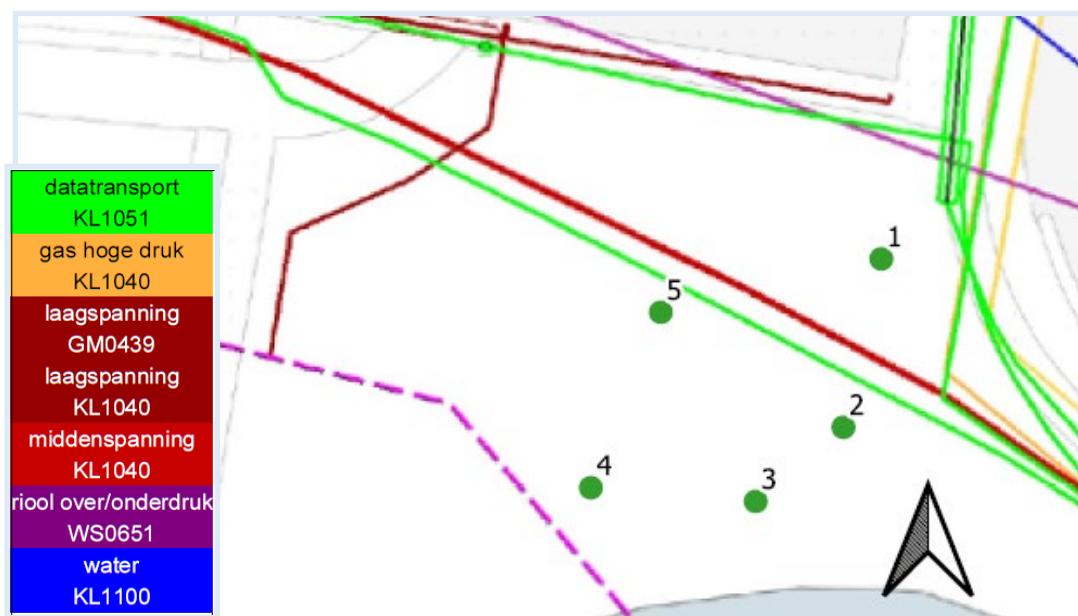
Binnen het projectgebied liggen meerdere data-, gas- en laagspanningsleidingen. Bij boom 5 loopt een dataleiding door de groeiplaats. *Afbeelding 9* laat de ligging van kabels en leidingen zien ten opzichte van de bomen.

**Afbeelding 9.** Uitsnede tekening KLIC-melding (inclusief legenda) met daarop de ligging van kabels en leidingen en de genummerde boompunten.
