De Boom  
Inspecteurs

# Bomen Effect Analyse

Dirk de Derdelaan  
Vlaardingen

**16 maart 2021**

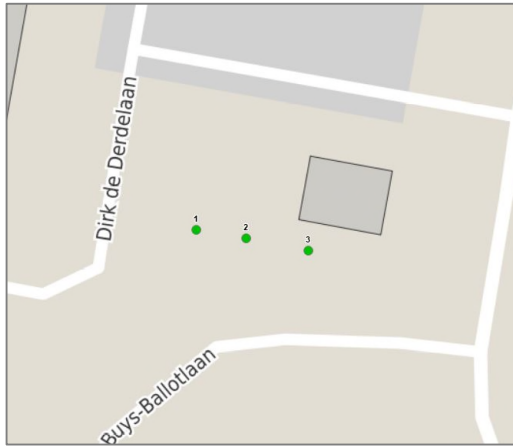
Afbeelding 1. Locatie op kaart van eiken 1, 2 en 3.

In het plantvak ter hoogte van Visboetiek Emous zijn 3 eiken (*Quercus robur*) gesitueerd, nummers 1, 2 en 3. De bomen hebben een voldoende conditie en vertonen behalve grof dood hout (bomen 1 en 2) geen noemenswaardige gebreken. De toekomstverwachting voor de bomen is meer dan 15 jaar.

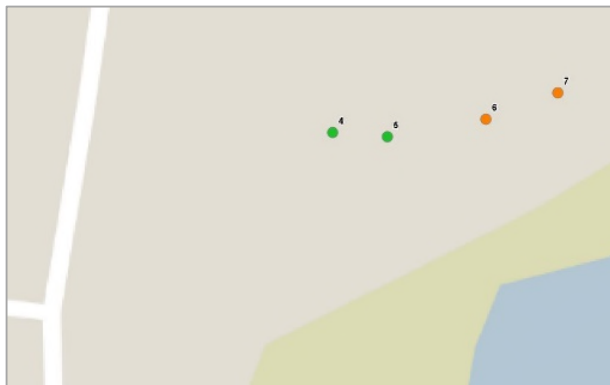
Afbeelding 5. Locatie bomen 4 t/m 7.

De 4 bomen waarop deze werkzaamheden mogelijk invloed hebben, zijn 2 wilgen (*Salix alba*) met nummers 4 en 5, en 2 gewone esdoorns (*Acer pseudoplatanus*) met nummers 6 en 7. De wilgen hebben een voldoende conditie, vertonen geen gebreken en hebben een toekomstverwachting van meer dan 15 jaar. De esdoorns hebben een onvoldoende conditie, geen noemenswaardige gebreken en een toekomstverwachting van 10 tot 15 jaar.

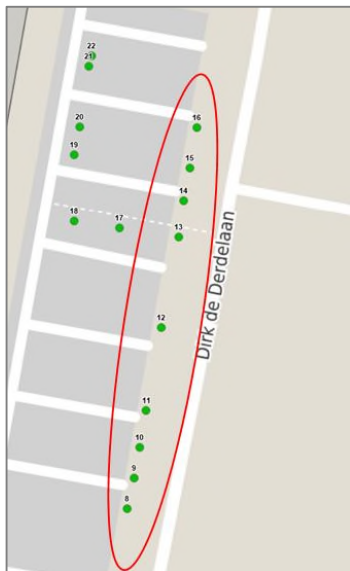
Afbeelding 7. Locatie van de iepen (8 t/m 16).

Aan de oostzijde van het parkeerterrein, grenzend aan de Dirk de Derdelaan is een rij iepen (*Ulmus* 'Lobel' en *Ulmus* x *hollandica* cv.) gesitueerd. De iepen zijn jong, hebben een voldoende conditie en een toekomstverwachting van meer dan 15 jaar. Alleen boom 13 vertoont scheefgroei, verder zijn geen noemenswaardige gebreken waargenomen. De iepen staan in een smal plantvak met heesterbeplanning.

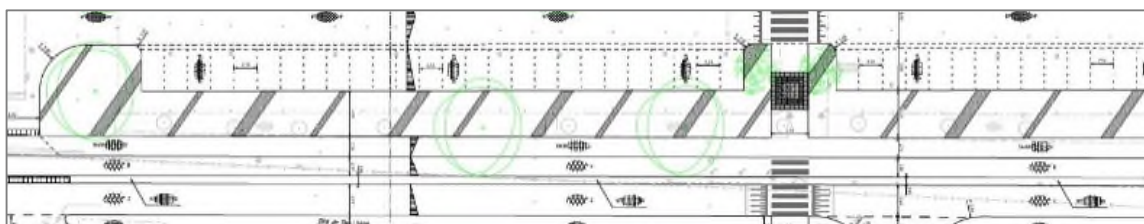
Afbeelding 9. Ontwerp met iepen 8 t/m 16.

Het voornemen is om het aangrenzende parkeerterrein aan de westzijde van het plantvak opnieuw in te richten en te herstraten. Het trottoir aan de oostzijde van het plantvak wordt ook herstraat. Het plantvak wordt tijdens de werkzaamheden verbreed in de richting van de parkeerplaats.

Het plantvak waarin de iepen staan, wordt verbreed in de richting van de parkeerplaats. Aan de oostzijde van het plantvak wordt alleen het trottoir herstraat. Ondergronds onderzoek laat zien dat het herstraten van het trottoir beperkte wortelschade zal toebrengen aan de bomen. Het verbreden van het plantvak is voordelig voor de bomen en hierbij zal weinig wortelschade veroorzaakt worden. De **projectinvloed** van deze werkzaamheden op de iepen is dan ook **voldoende**.

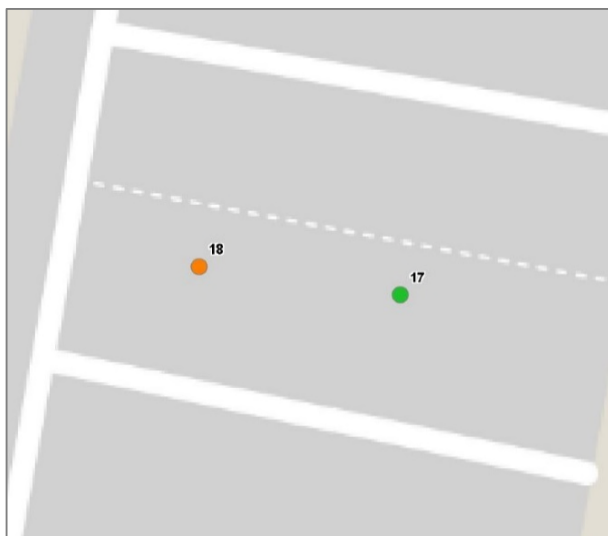
Afbeelding 11. Locatie van platanen 17 en 18.

Op het midden van het parkeerterrein zijn 2 platanen (*Platanus x hispanica*) gesitueerd. De platanen zijn gesitueerd in plantvakken met heesterbeplanting en worden omringd door verharding. De huidige groeiplaats van de platanen is dan ook zeer beperkt. Plataan 17 heeft een dikke voedingswortel gevormd in de richting van het plantvak met de iepen. Daardoor heeft deze plataan voldoende vocht en voeding ter beschikking wat resulteert in een voldoende conditie en een toekomstverwachting van meer dan 15 jaar. Boom 18 heeft nergens de mogelijkheid om extra voeding vandaan te halen en heeft daardoor een onvoldoende conditie en een toekomstverwachting van 10 tot 15 jaar. In het nieuwe ontwerp zijn deze platanen niet ingepast. Afbeelding 10 laat zien waar de platanen zich bevinden ten opzichte van het nieuwe ontwerp (rode boompunten met boomnummers 17 en 18).

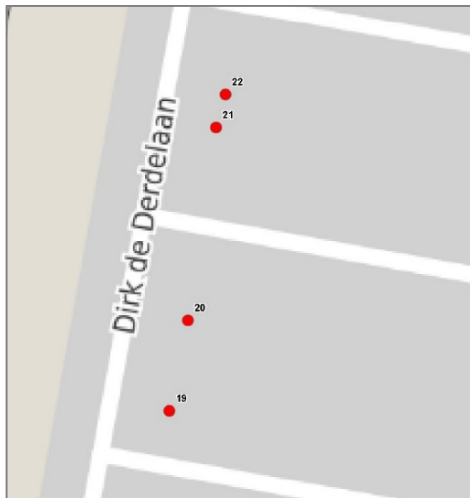
Afbeelding 14. Locatie van de veldesdoorns (19 t/m 22).

Aan de westzijde van het parkeerterrein zijn plantvakken gesitueerd tussen het parkeerterrein en de ontsluitingsweg. In de plantvakken bevinden zich 4 veldesdoorns (*Acer campestre*) met heesterbeplanting als onderbegroeiing. De bomen hebben een slechte conditie en een toekomstverwachting van 5 tot 10 jaar. Zoals te zien in afbeelding 13 zijn de plantvakken niet ingepast in het nieuwe ontwerp. Afbeelding 15 is een foto van de veldesdoorns.

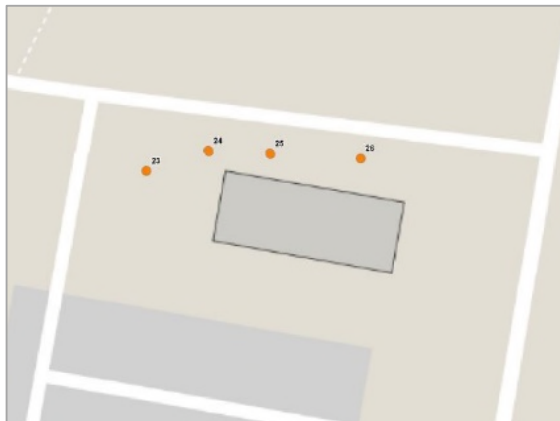
Afbeelding 16. Locatie van bomen 23 t/m 26.

Aan de noordzijde, waar de parkeerplaats aansluit op de Dirk de Dordelaan, bevinden zich 4 gewone essen (*Fraxinus excelsior*). Deze bomen hebben een onvoldoende conditie, geen noemenswaardige gebreken en een toekomstverwachting van 10 tot 15 jaar. Ter hoogte van deze essen vinden geen veranderingen plaats van de inrichting. Wel zal tijdens de werkzaamheden de aansluiting opnieuw bestraat worden.

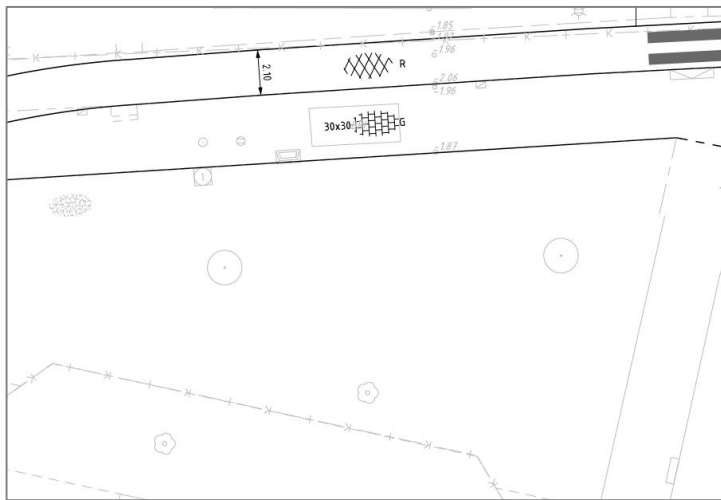
Afbeelding 18. Populieren 27 en 28 in het nieuwe ontwerp.

Aan de zuidzijde van de Floris de Vijfdelaan zijn 2 populieren (*Populus x canescens*) gesitueerd. De bomen hebben een voldoende conditie en een toekomstverwachting van meer dan 15 jaar. In de kroon bevindt zich dood hout en is er sprake van (beperkte) mechanische overbelasting. Door middel van snoei zijn beide veiligheidsrisico's te verhelpen.

Recht voor de bomen is een bushalte gesitueerd, grenzend aan de Floris de Vijfdelaan. Deze bushalte wordt verwijderd waarna het trottoir wordt herstraat.

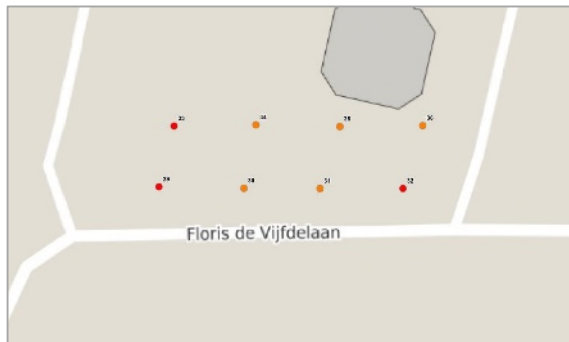
Afbeelding 22. Locatie kastanjes 29 t/m 36.

Het ondergrondse onderzoek laat zien dat de beworteling onder het fietspad beperkt aanwezig is. Het vervangen van het fietspad zorgt voor beperkte schade aan de beworteling waarbij, indien zorgvuldig gewerkt wordt, de **projectinvloed** op kastanjes 29 t/m 32 **voldoende** is.

Het herstraten van het aangrenzende trottoir zorgt mogelijk wel voor ernstige schade aan de beworteling van bomen 33 t/m 36. Het is van groot belang dat de oppervlakkige beworteling van deze bomen zo min mogelijk schade oploopt. Bij voorkeur dient bij het herstraten dan ook geen beworteling verwijderd te worden. Een lichte verhoging van het maaiveld kan schade aan beworteling voorkomen en ervoor zorgen dat het trottoir toch vlak herstraat kan worden. Indien de aangegeven werkwijze wordt gehanteerd, geldt voor deze bomen de **projectinvloed voldoende**. Indien beworteling verwijderd wordt en/of veel schade aan de beworteling ontstaat, geldt de **projectinvloed slecht**.

Het verbreden van de oversteekplaats heeft ernstige gevolgen voor boom 32. De werkzaamheden vinden plaats binnen de stabiliteitskruit van deze boom, die al een slechte conditie heeft. De boom zal door het verlies aan beworteling instabiel worden en ten gevolge van de wortelschade tevens afsterven op korte termijn. De **projectinvloed** voor boom 32 is **zeer slecht**.

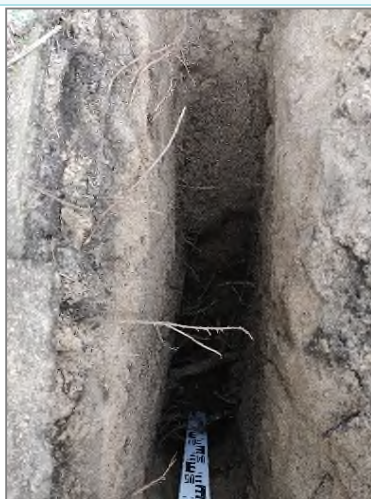
Afbeelding 32. Profielsleuf.

| Bodem | Beworteling |
|---|---|
| 0 – 100 cm<br>Humusloos zand. | 0 – 100 cm<br>Extensieve fijne, dunne en dikke beworteling tot maximaal 1.5 cm dik.<br><br>Groene kabel aangetroffen op 50 cm onder maaiveld. De kabel is rood omcirkeld op afbeelding 33. |
