## ASBESTINVENTARISATIE

| Adres onderzoekslocatie: | Gatwickstraat 1 te Amsterdam, 111217 G01<br>Kantoorgebouw - X00-DD5-W78T-99E |
| Datum rapport: | 19-12-2022 |

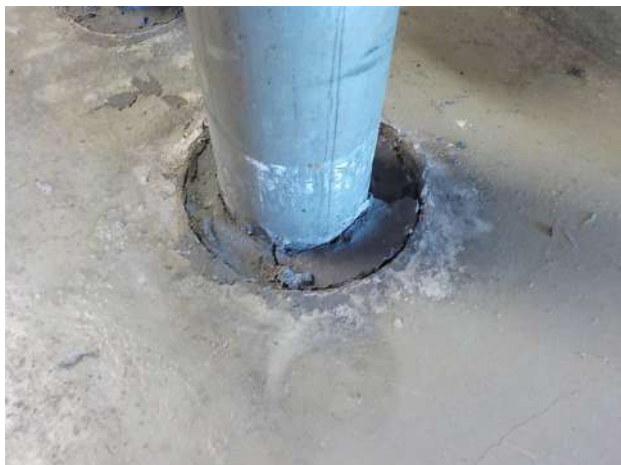
| Bron | Bron/ruimte | Saneringsklasse | Conclusie/Aanbeveling |
|---|---|---|---|
| 2 | Resten asbestkoord/ CV-ruimte | 2 | Het materiaal is ernstig beschadigd en betreft een niet hechtgebonden toepassing. De kans op vezelemisatie uit het materiaal is in de huidige situatie nihil omdat het volledig is afgeschermd. Op korte termijn saneren is niet noodzakelijk omdat geen onmiddellijk risico bestaat, geadviseerd wordt het materiaal vóór sloop- of renovatiewerkzaamheden te saneren. Tot die tijd mogen GEEN werkzaamheden in de doorvoering verricht worden, en dient de afdichting intact te blijven. |

De koordresten bevinden zich in de vloerdoorvoer, onder de afdichting (deze is deels opengemaakt ter inspectie, daarna weer terug geplaatst)

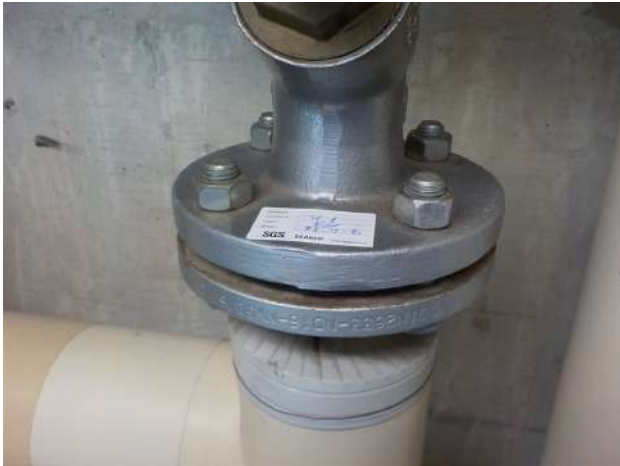
| Bron | Bron/ruimte | Saneringsklasse | Conclusie/Aanbeveling |
|---|---|---|---|
| 4 | Pakking/ cv-ruimte, LBH ruimte, gasketruimte en leidingschacht | 2, 1 | Het materiaal betreft een niet hechtgebonden toepassing. Het materiaal is niet beschadigd, waardoor de kans op vezelemisatie bij normaal gebruik van de ruimte gering is. Op korte termijn saneren is niet noodzakelijk, geadviseerd wordt het materiaal vóór sloop- of renovatiewerkzaamheden te saneren. |

Flens met asbestpakking

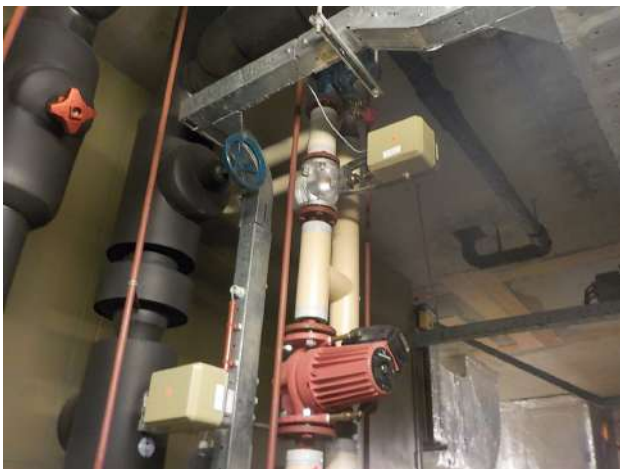
Luchtbehandelingsruimte op 9e verdieping

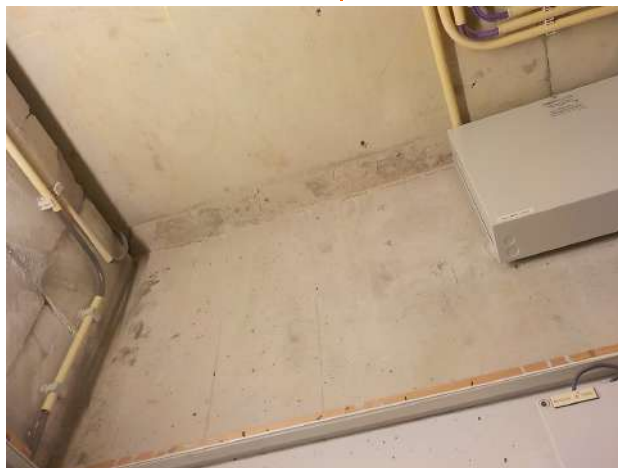
6e verdieping, betonplafond met strook bekisting

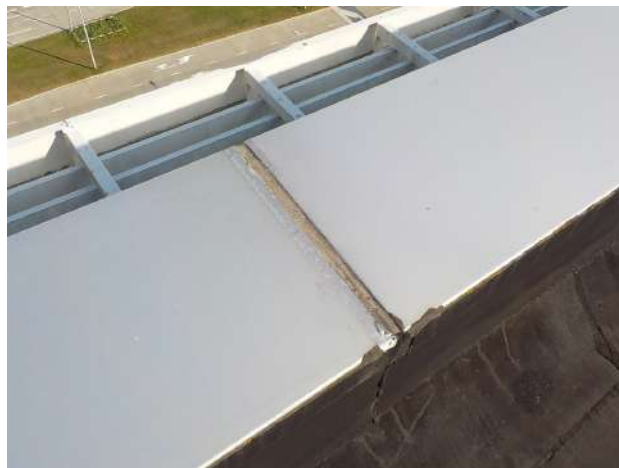
Kit tussen dakrandpanelen

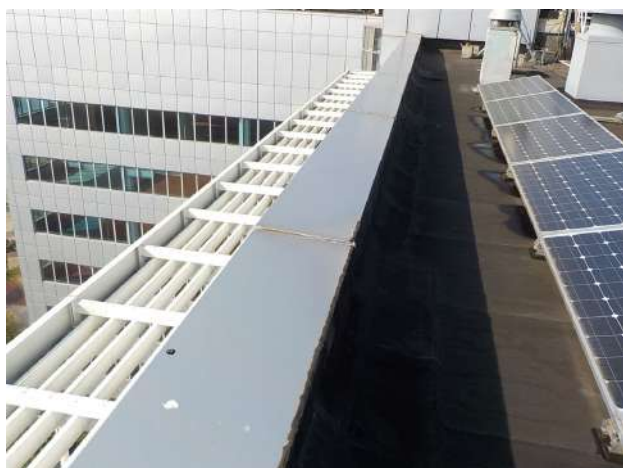
Dakrand 10e verdieping

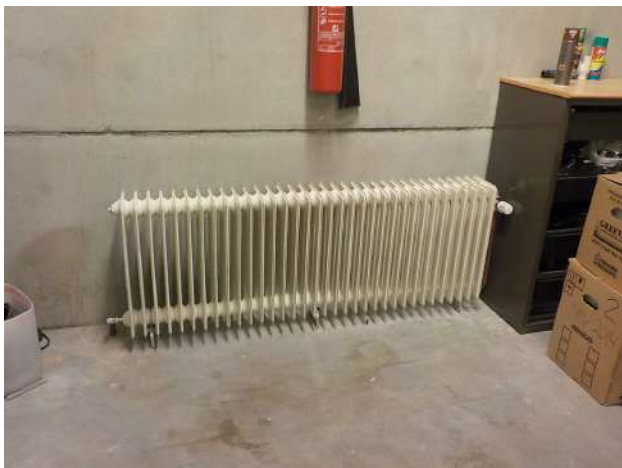
Radiator in LBH ruimte 9e verdieping

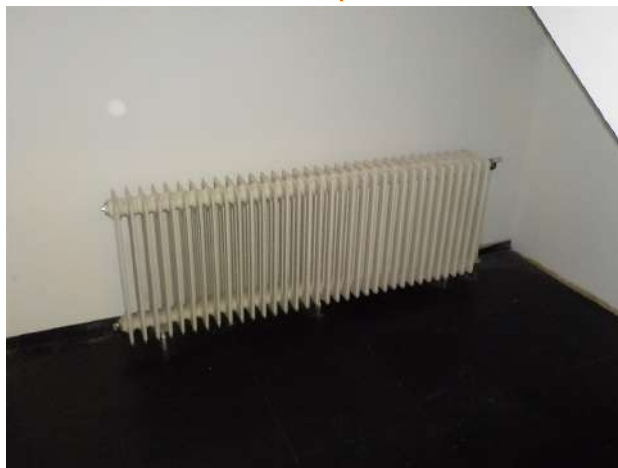
Radiator in trappenhuis begane grond

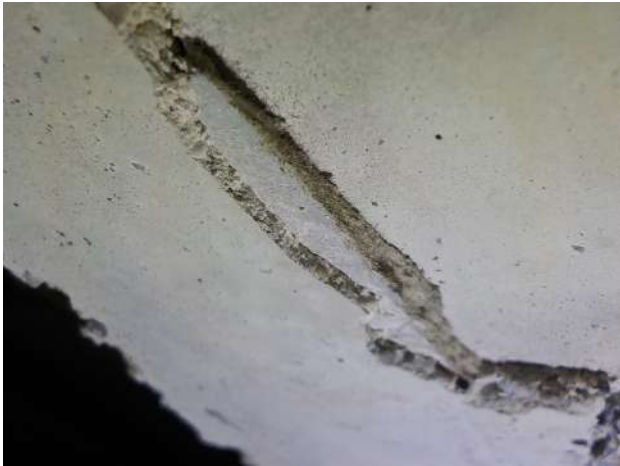
Het materiaal betreft een hechtgebonden toepassing maar is ernstig beschadigd. Omdat het materiaal sterk verkleefd is aan het betonwerk is de kans op vezelemissie momenteel laag. Er mogen echter geen activiteiten boven het plafond uitgevoerd worden totdat uit aanvullend onderzoek blijkt welke locaties wel/niet verontreinigd zijn.

Stukje niet gesaneerde bekisting, onder beton

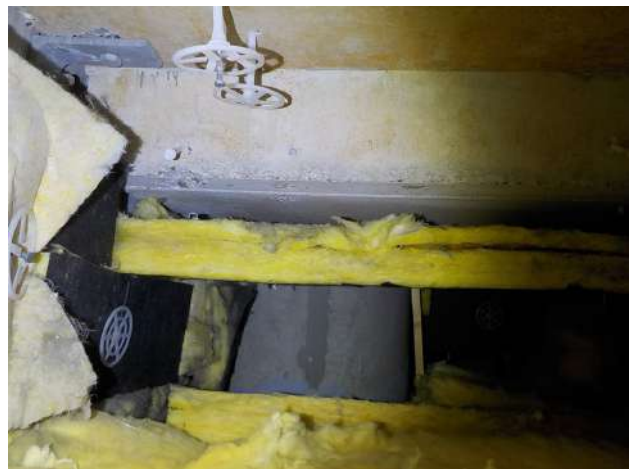
De betonconstructie bij de dakoverstek is volledig ingepakt met glaswol isolatiematten

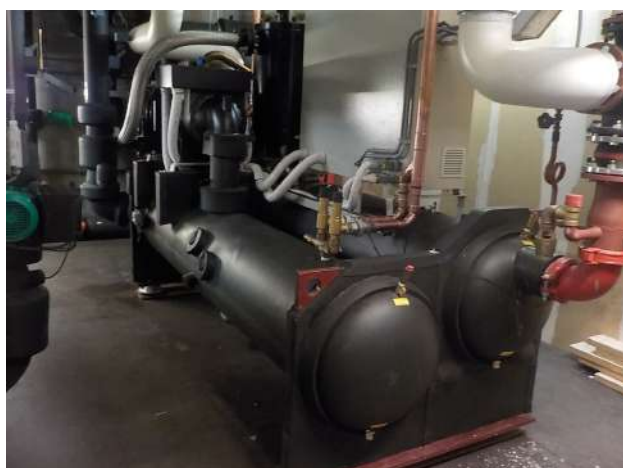
Installaties op de 9e verdieping

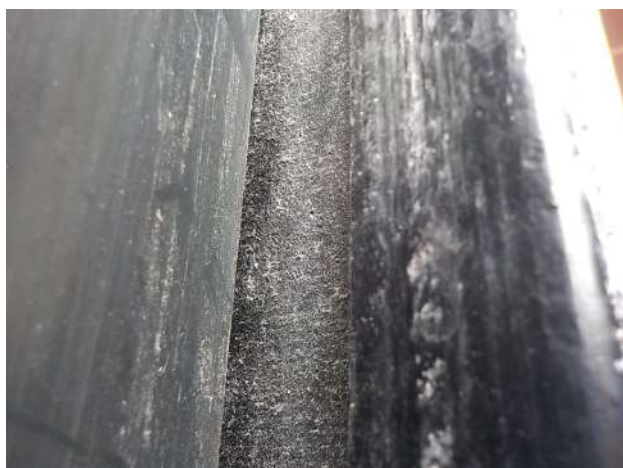
De beplating is niet asbesthoudend.

Brandwerende beplating aan achterzijde kolommen

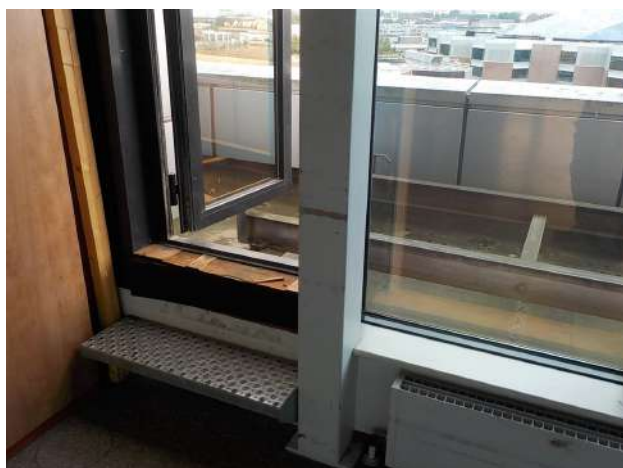
De kolom is afgetimmerd met hout

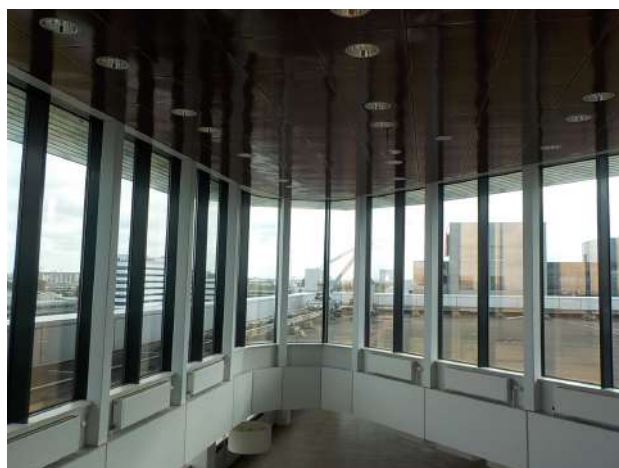
Kolommen op 9e verdieping

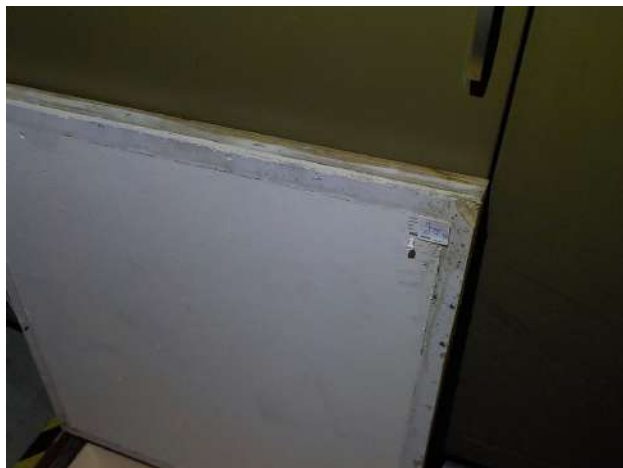
De beplating is niet asbesthoudend.

Beplating tegen vloerluik

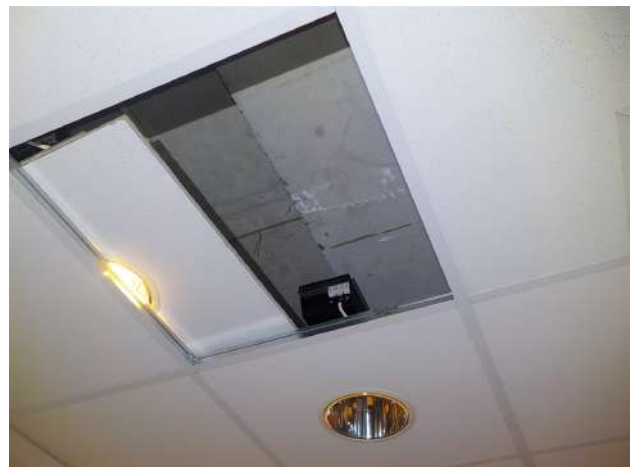
Kit op betonplafond en betonkolom

De kit is aanwezig boven het verlaagd plafond

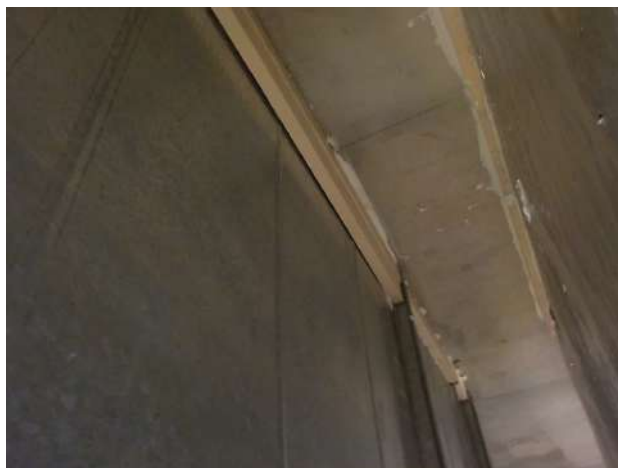
Betreft resten verloren bekisting op de installatiedelen in de luchtbehandelingsruimte op de 9e verdieping.

In de luchtbehandelingsruimte is na de uitvoering van het asbestonderzoek in 2018 ca. 340 m² van deze verontreiniging gesaneerd en is de niet bereikbare 60 m² verontreiniging duurzaam afgeschermd. Het gaat om de zones boven de installaties en luchtkanalen bij het plafond: deze zones zijn duurzaam afgedicht met houtplaten en afgekit, en voorzien van asbeststikkers. De verontreiniging is afkomstig van de daar aanwezige zwaar beschadigde verloren bekisting die niet bereikbaar waren voor sanering. De verontreiniging is momenteel niet visueel waarneembaar door de aanwezige afschermingen, daardoor is er ook geen risico op vezelemissie. De afschermingen dienen intact te blijven tot aan de sanering.

De verontreiniging is duurzaam afgeschermd, er is momenteel geen risico op vezelemissie. Alle afschermingen zijn nog intact.

Afscherming tussen luchtkanaal en betonplafond

Op korte termijn saneren is niet noodzakelijk, geadviseerd wordt het materiaal wel bij de eerstvolgende renovatieronde te saneren. Tot aan de sanering dienen alle afschermingen intact te blijven.

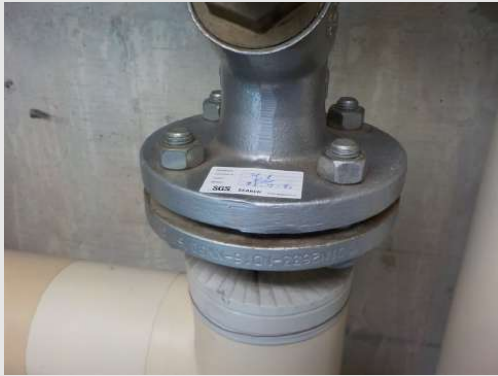
Flens met asbestpakking

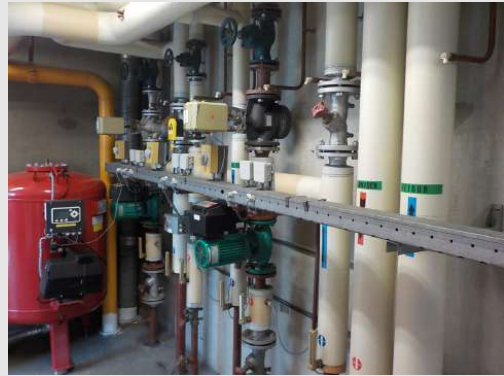
Pakkingen in cv-ruimte 10e verdieping

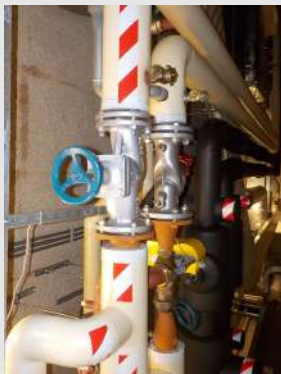
Luchtbehandelingsruimte in kelder, met asbestpakkingen

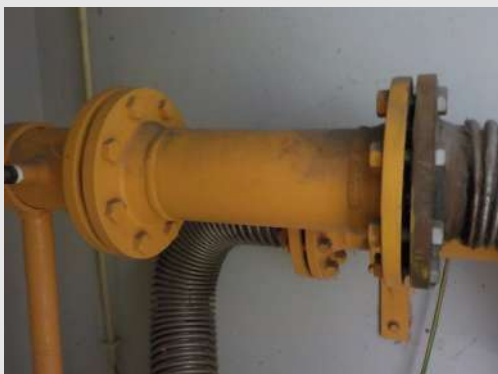
2 asbestpakkingen in de gasmeterruimte begane grond

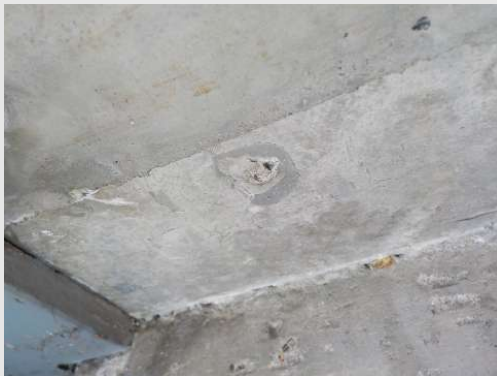
Intacte bekisting op 10e verdieping

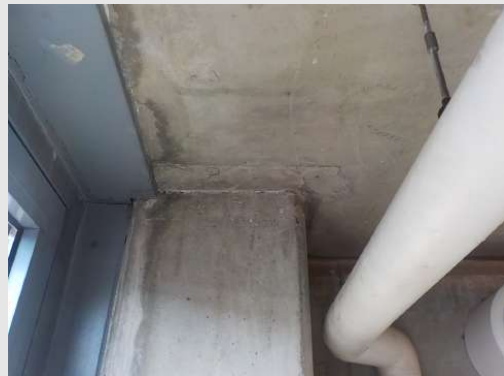
Verloren bekisting bij betonkolom, 10e verdieping

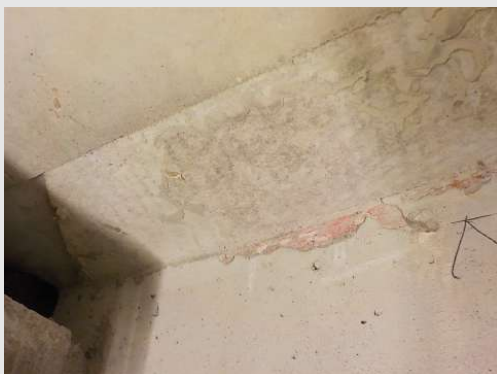
Intacte bekisting, 6e verdieping

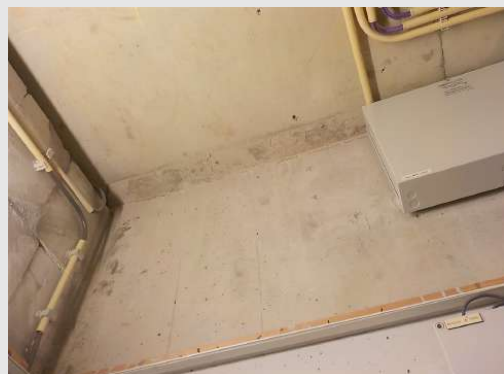
6e verdieping, betonplafond met strook bekisting

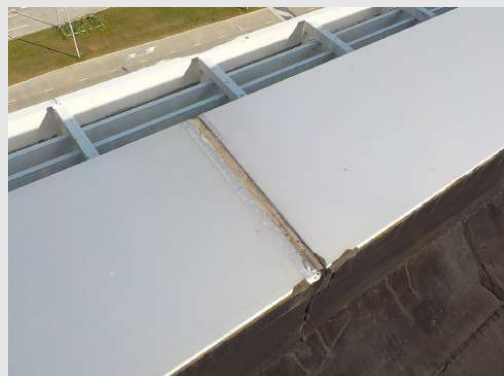
Kit tussen dakrandpanelen

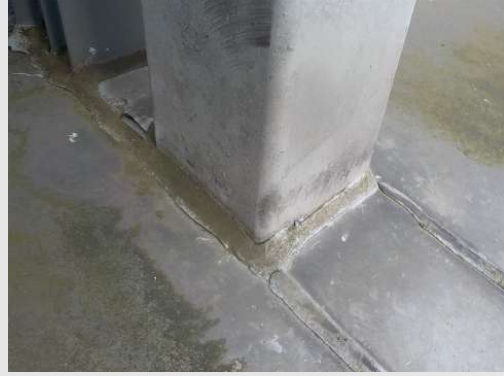
Kit bij staalconstructie op 10e verdieping

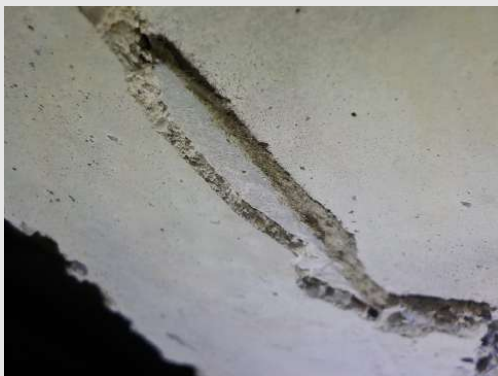
Stukje niet gesaneerde bekisting, onder beton

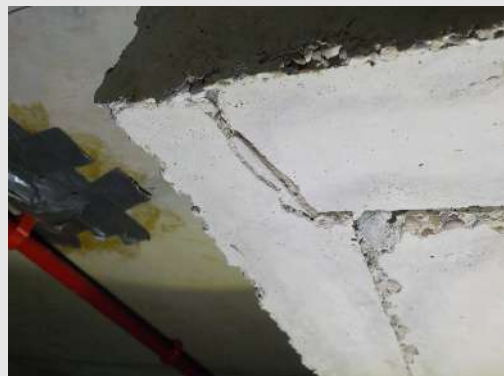
Overgeslagen stukje bekisting

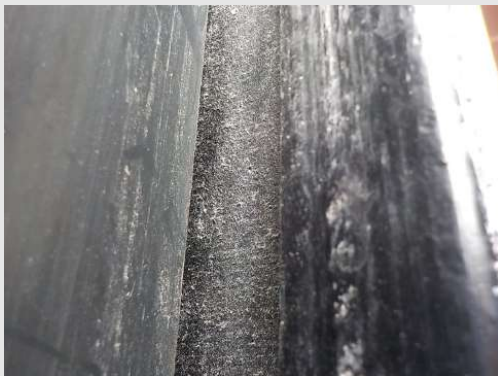
Brandwerende beplating aan achterzijde kolommen

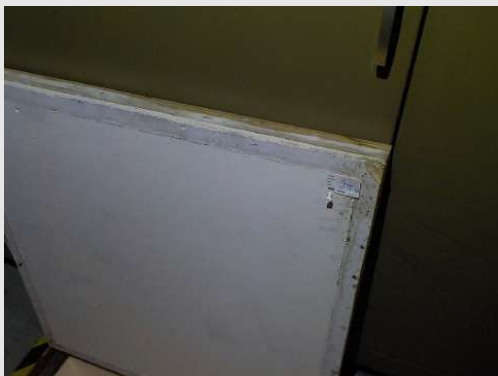
Beplating tegen vloerluik

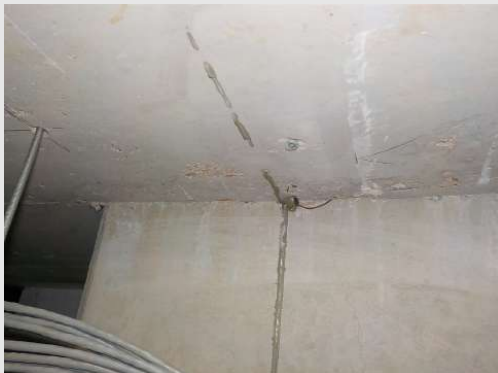
Kit op betonplafond en betonkolom

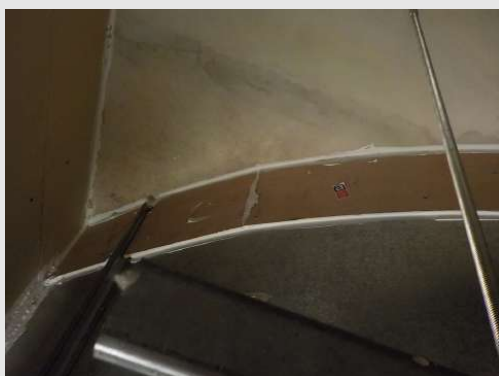
Afscherming tussen luchtkanaal en betonplafond

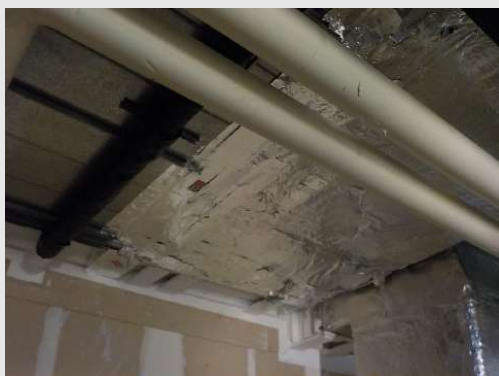
Afscherming tussen luchtkanaal en betonplafond (achter aluminium)

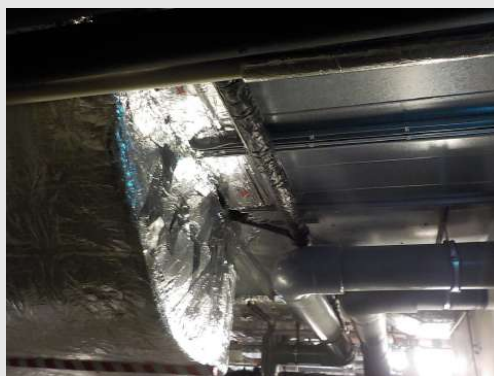
Afscherming tussen luchtkanaal en betonplafond

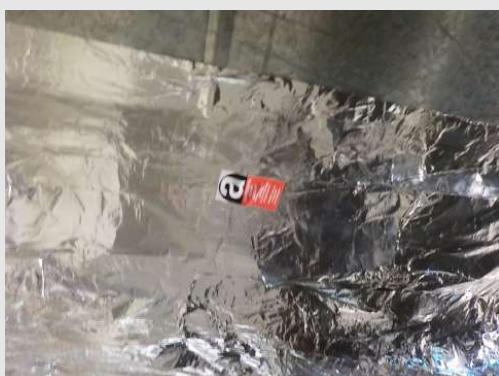
Er zijn asbeststikers aangebracht ter waarschuwing.

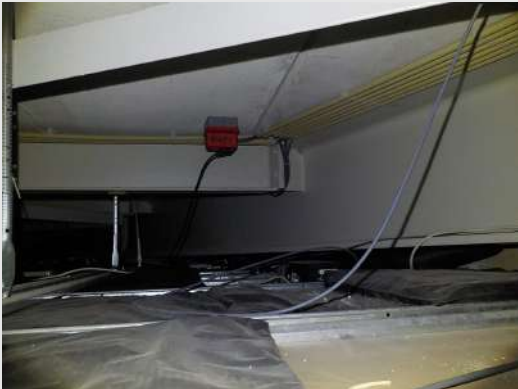
De constructie bij de Fitnessruimte en personeelsbar wijkt af: er is een stalen constructie met gasbeton dakplaten. Op deze locatie is geen verloren bekisting aanwezig

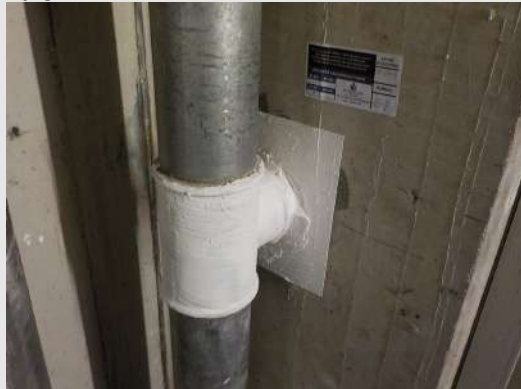
Alle doorvoeren van de brandblusleiding zijn afgedicht met Fireproof coating en glaswol (en een houten afdekplaatje). Er is kans op aanwezigheid van asbestkoord. Dit geldt ook voor alle overige doorvoeren in muren en vloeren

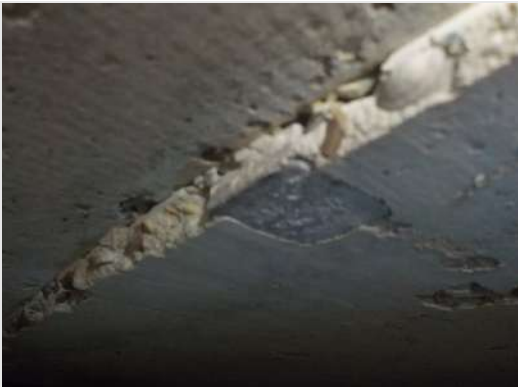
Tijdens de inspectie is geconstateerd dat de afstandhouders in het betonwerk bestaan uit beton/cementblokjes (niet asbestverdacht)

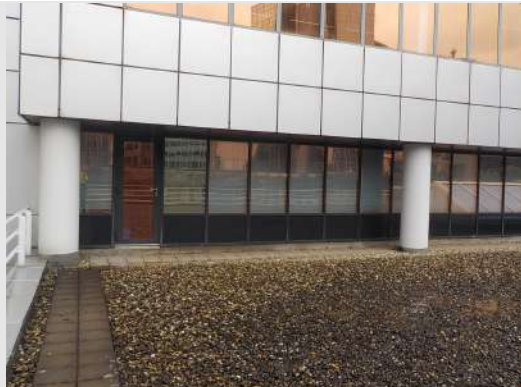
In de overstekken en achter de glaspanelen onder de ramen dient destructief onderzoek uitgevoerd te worden

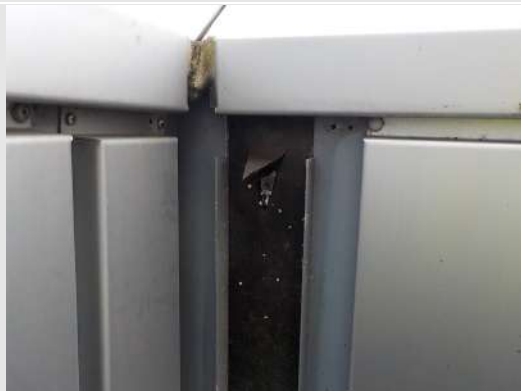
Inspectie achter de stalen panelen en dakbedekking van de dakrandopstanden: geen asbestbronnen

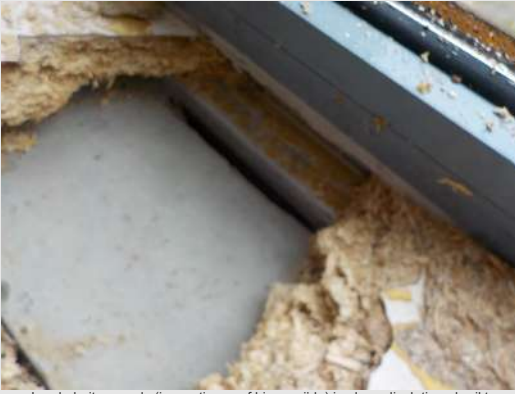
In de buitengevels (inspectie vanaf binnenzijde) is glaswolisolatie gebruikt

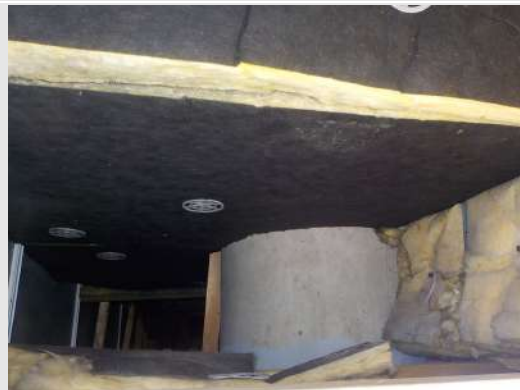
Dakoverstek: bij de kolommen is verloren bekisting van bron 9 aanwezig (bedekt door de isolatiematten)

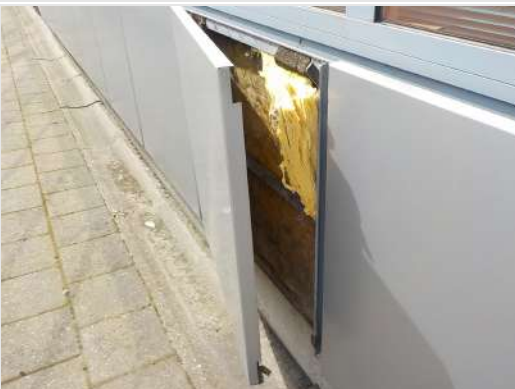
Inspectie achter stalen gevelpanelen (geen asbestbron)
