# Boom Effect Analyse

Ten behoeve van diverse bomen  
binnen project Kruiszwijn 3-5  
te Julianadorp

| document | P230758 |
| datum | 28-08-2023 |

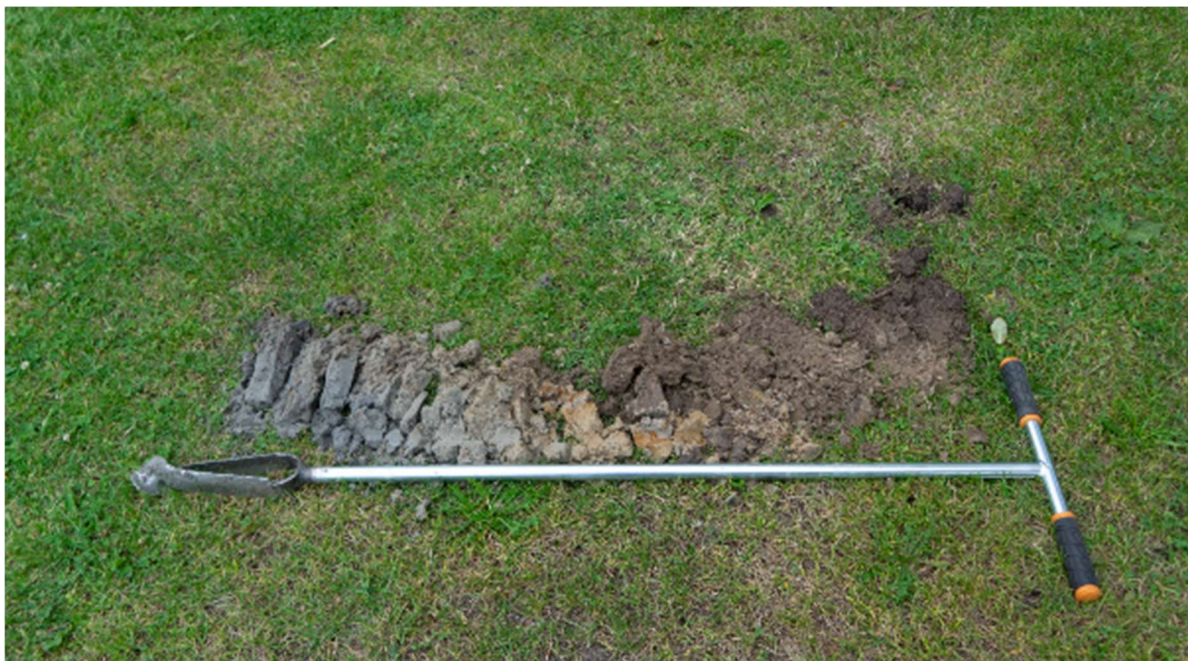
Profiel:

- De bovenste 40 cm is matig humusrijk zand;
- Van 30 cm tot 80 cm diep is het zanderig met wat ijzerafzettingen;
- Vanaf 80 cm vochtig zand (gereduceerde zone).

Afbeelding 2: Bodemopbouw (op vrijwel elke boorlocatie hetzelfde)

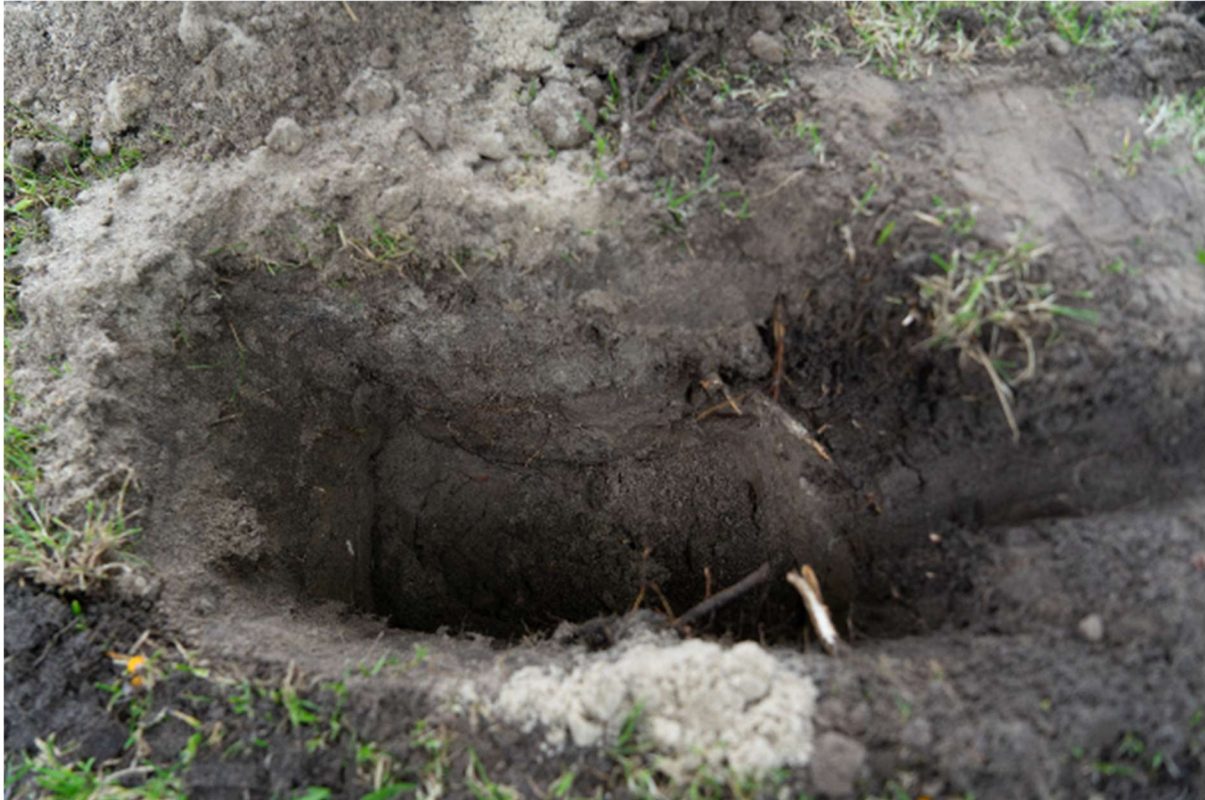
De beworteling bevindt zich dan ook bij bijna alle onderzochte bomen voor 95% in de bovenste 40 cm. Incidenteel zoeken de bomen de armere zanderige ondergrond op, maar alleen als dat nodig is voor de stabiliteit en om in droge periodes water op te nemen.

Afbeelding 3: De beworteling van de bomen bevindt zich voornamelijk in de bovenste 40m
