## Inspectierapportage

Contractnummer : MOHD018756  
Project : Farel Lyceum VMBO en MAVO  
Adres : Kastanjelaan 50  
2982 CM Ridderkerk

Inspectie d.d. : 04-07-2023

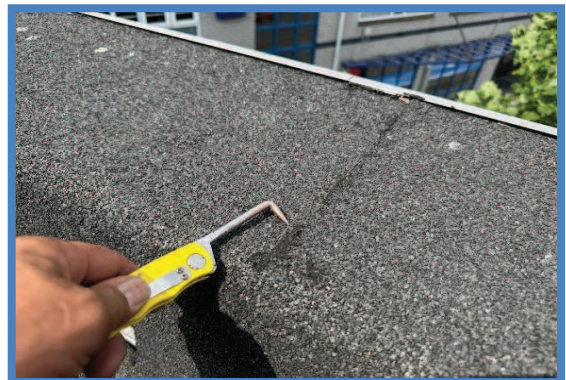
Controle dakbedekking (steekproefsgewijs)

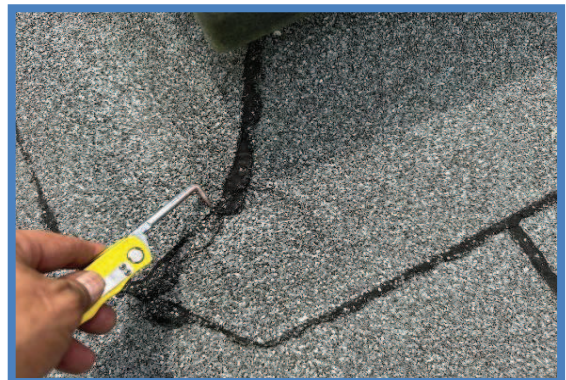
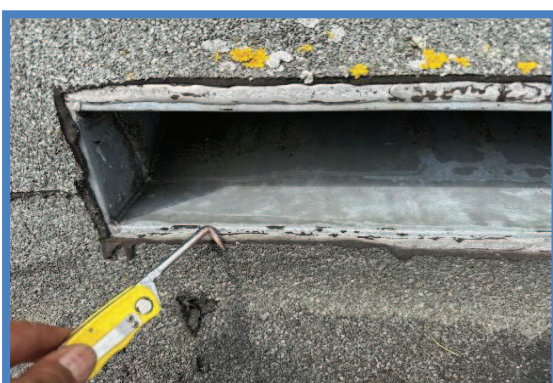
Controle dakbedekking (steekproefsgewijs)

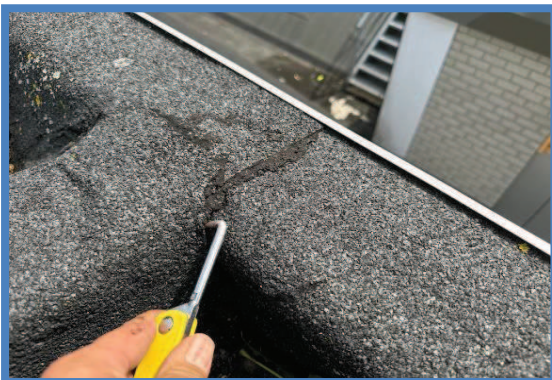
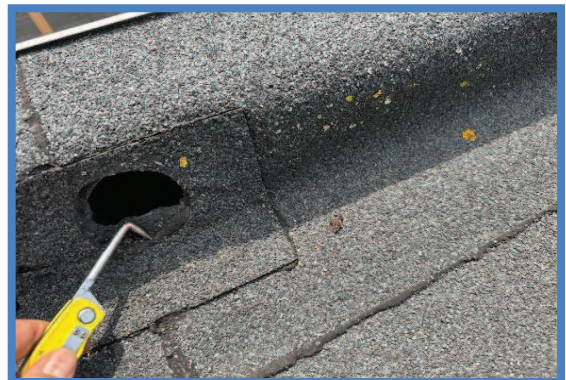
Controle dakbedekking (steekproefsgewijs)

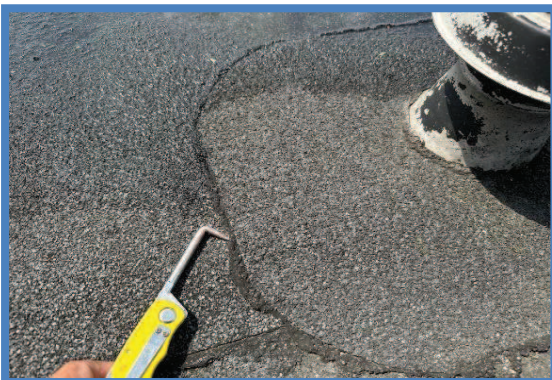
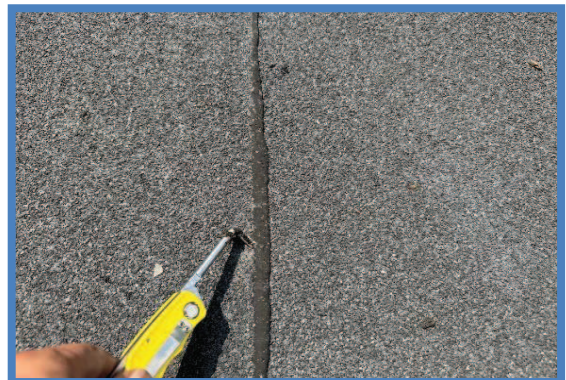
Controle dakbedekking (steekproefsgewijs)

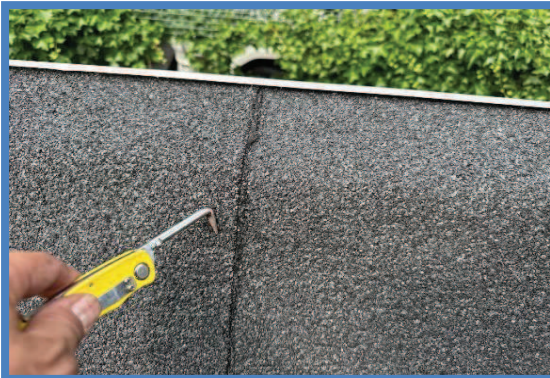
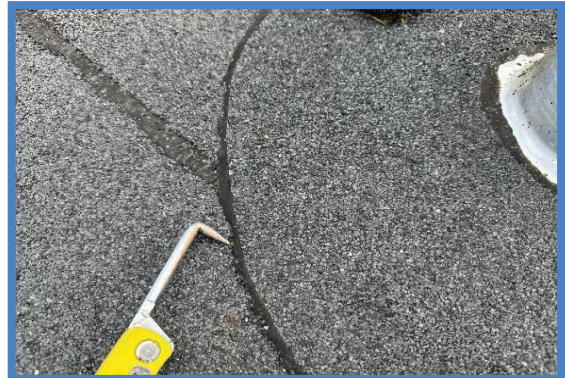
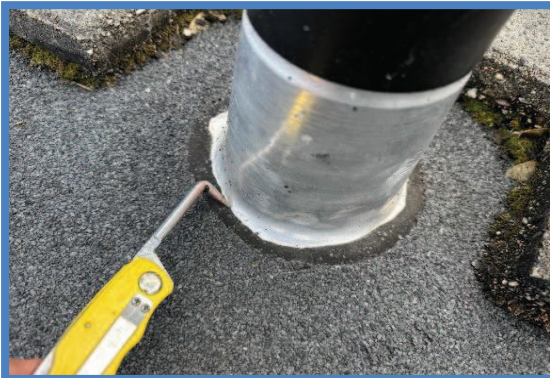
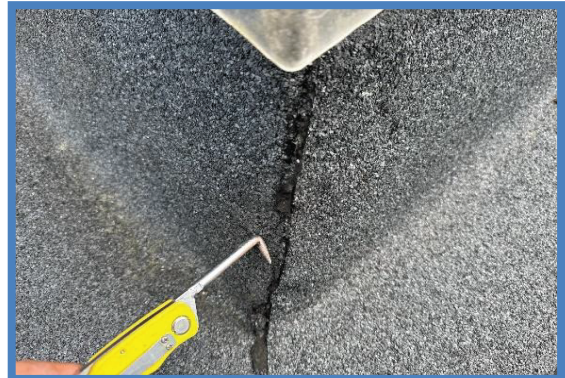
Controle dakbedekking (steekproefsgewijs)

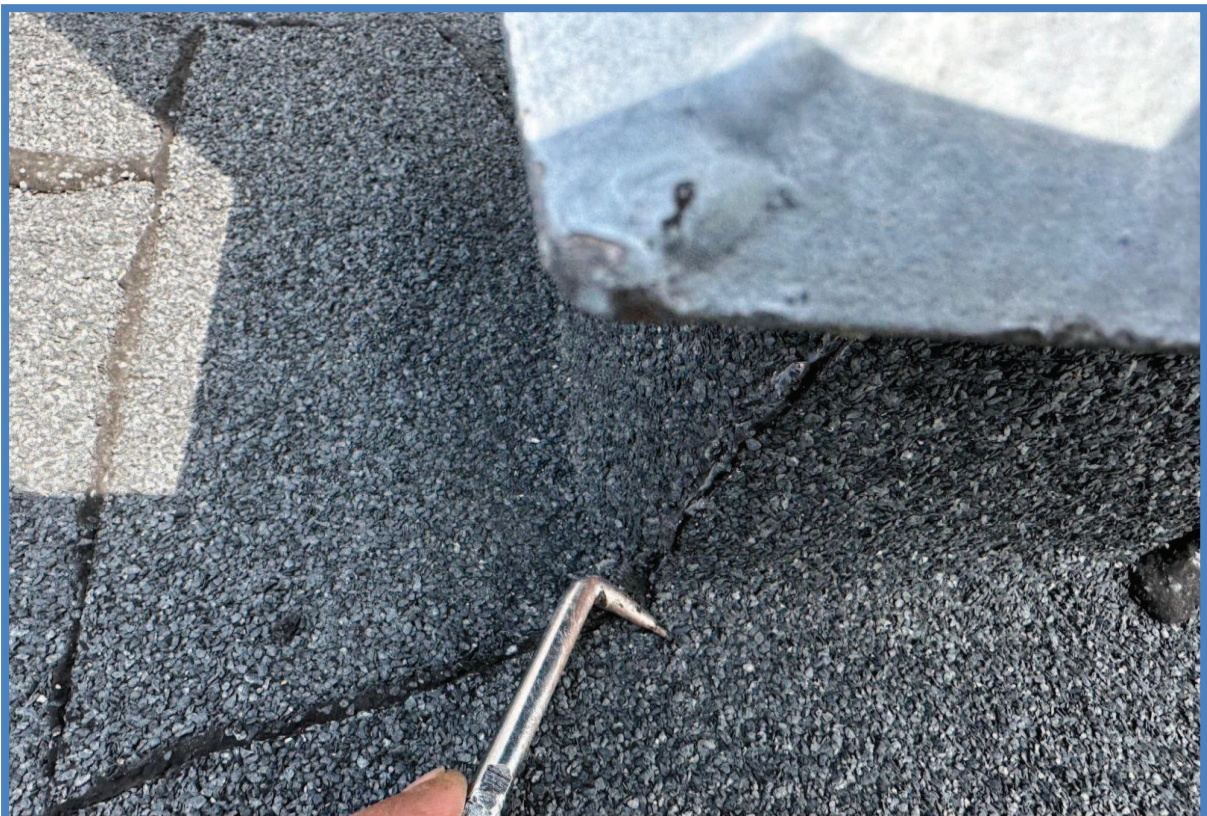
Controle dakbedekking (steekproefsgewijs)

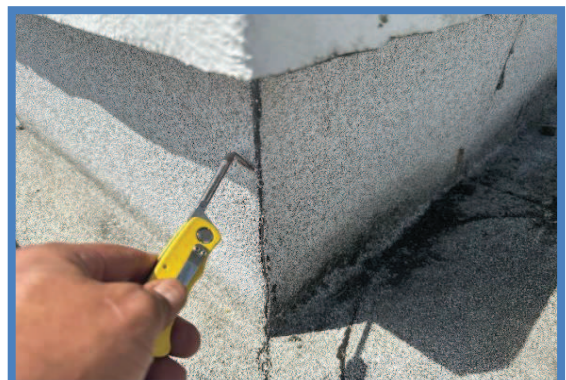
Controle dakbedekking (steekproefgewijs)
