## **Rapportage Nadere Veiligheidsanalyse**

Dijktraject 13-4

Registratienummer  
23.0942081

Datum  
11 augustus 2023

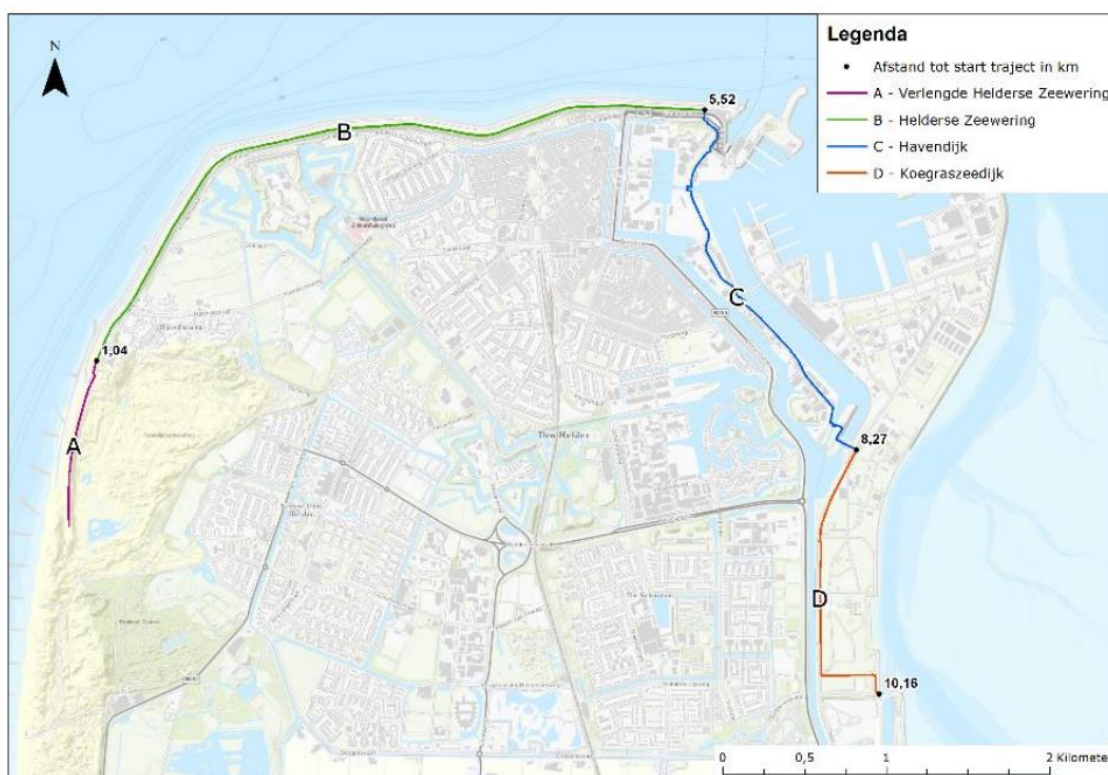
Figuur 4: Overzicht van dijktraject 13-4 met daarin de vier deeltrajecten

Dijktraject 13-4 heeft een totale lengte van 10,16 km en loopt van de duinen bij Callantsoog tot Spuisluis Oostoever. Het traject, te zien in Figuur 4, is opgedeeld in vier deeltrajecten: De Verlengde Helderse Zeewering (A), de Helderse Zeewering (B), de Havendijk (C) en de Koegraszeedijk (D). In dit rapport wordt alleen ingegaan op de Helderse Zeewering (B) en de Havendijk (C). Conform de Waterwet heeft dijktraject 13-4 een ondergrens 1/1.000 per jaar.

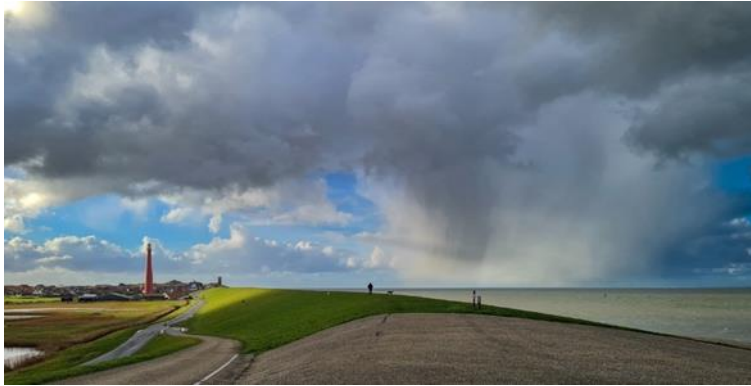
Figuur 5: Helderse zeewering met zicht op Huisduinen en de Lange Jaap

De Helderse Zeewering is circa 4,5 kilometer lang en ligt aan zowel de Noordzee (westen) als Waddenzee (noorden). De Helderse Zeewering sluit ter hoogte van Huisduinen aan op de Verlengde Helderse Zeewering. Ter hoogte van de veerhaven van Den Helder sluit de Helderse Zeewering aan op de Havendijk. De Helderse Zeewering heeft een zandkern die is afgedekt met een afdeklaag van klei. Op zowel de kruin als binnentalud is een grasbekleding aanwezig (lokaal is op de kruin een verharding aanwezig is). Aan de buitenzijde bestaat de dijkbekleding uit een steenzetting (basaltzuilen), een asfaltbekleding van waterbouwasfaltbeton (WAB) en een grasbekleding. Lokaal is boven het WAB een asfaltbekleding van open steenasfalt (OSA) aanwezig. De Helderse Zeewering grenst aan de getijdegeulen: Schulpengat, Marsdiep en Breewijd welke onderdeel uitmaken van de Natura 2000-gebieden Noorseekustzone en de Waddenzee.

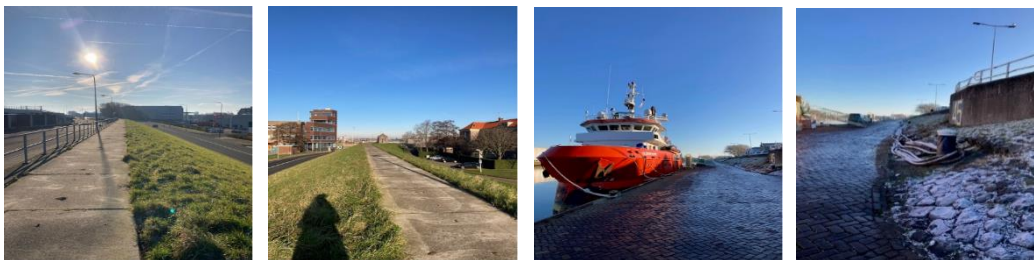
Figuur 6: Visafslag (links) en Het Nieuwe Diep (rechts).

De Havendijk is een 2,6 kilometer lange dijk tussen de Helderse Zeewering en de Koegraszeedijk. Ter hoogte van de (voormalige) visafslag heeft de dijk een groene uitstraling en ter hoogte van Het Nieuwe Diep betreft het een verharde kering met een combinatie van beton, basalton en klinkers.

De Havendijk ligt midden in de haven van Den Helder. De Havendijk is zowel voor de havenindustrie als voor defensie van economisch belang. Langs Het Nieuwe Diep liggen veel offshore schepen. De visserij is niet meer actief in Den Helder. Aan de overkant van de Havendijk ligt het marine terrein. De kering heeft verschillende functies, zoals een weg- en fietspad, een laad- en loskade, haventerrein en verbindingsweg voor o.a. de Moormanbrug en de Van Kinsbergenbrug.
