## RISICOANALYSE

Risicolocatie : Senzer  
Montgomeryplein 6-8, Zandstraat 94 en 96  
Churchillaan 105, 107 en 109  
5705 AX Helmond

Uw kenmerk : -  
Dossiernummer : F\_5705 AX6-8\_F16595  
CEA-code : 910  
SBI-code : 32991  
Naw-nummer : 5705 AX6-8  
Contactpersoon : de heer J. van Dooren, Senior Medewerker Facilitair  
Contactpersoon intermediair : de heer I. Struiksma, Raetsheren van Orden B.V.  
Inspectiedatum : 31 maart 2021  
Rapportdatum : 7 april 2021  
Bij bezoek aanwezig : contactpersoon verzekerde  
Adviseur : de heer T. Kreuk

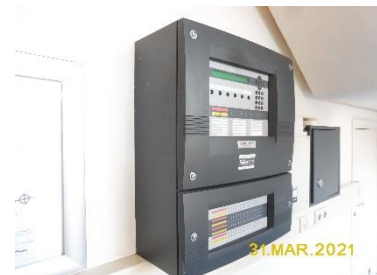
## 0321/04 Branddetectie (doormelding, inspectiecertificaat)

Een brandalarm wordt momenteel (gedeeltelijk) doorgemeld naar een Particuliere Alarm Centrale (PAC) die de surveillance alarmeert voor de opvolging. Na verificatie zal pas de brandweer gealarmeerd worden, waardoor er gaat kostbare tijd verloren gaat, aangezien een gemiddelde opvolging meer dan 10-15 minuten in beslag neemt. Het gevolg hiervan kan zijn dat een brand zich zodanig heeft ontwikkeld dat de brandweer geen binnenaanval meer zal uitvoeren en het gebouw gecontroleerd zal laten afbranden. Dit kan naast materiele schade ook de continuïteit op het spel zetten.

- 04.01A De brandmeldinstallatie periodiek laten certificeren met een inspectiecertificaat op basis van het CCV-inspectieschema Brandmeldinstallaties.

De kans hierop kan fors worden verkleind door de alarmopvolging te laten plaatsvinden conform categorie 4 van het protocol automatische branddoormelding van het VEBON, laatste versie. Hierbij wordt een rookmelder na werktijd direct door de PAC doorgemeld richting de brandweer waardoor de brandweer veel sneller in staat is een repressieve actie uit te voeren dan wanneer een alarm moet worden geverifieerd door sleutelhouders. Laat hierbij de kwaliteit van de transmissielijn minimaal voldoen aan AT3/DP3.
