## BOOMEN EFFECT ANALYSE

### Reconstructie Limaweg te Waddinxveen

| Datum: | 20-3-2023 |
| Project: | B12325/2023 |

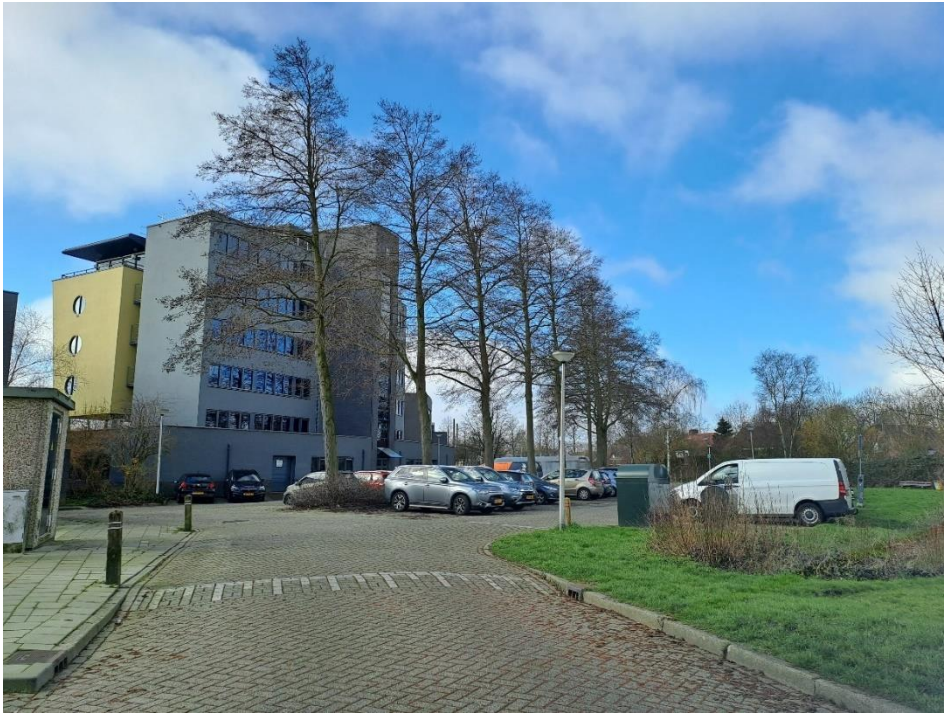
*De bomen bij de parkeerplaats aan de Limaweg*

De groeiplaats van de 10 elzen bestaat uit een beplantingsvak van 2 meter breed voorzien van heesters. Het plantvak is omsloten door opsluitbanden waarachter parkeerplaatsen aanwezig zijn, bestraat met betonklinkers. Op de kopse kanten van het plantvak is een trottoir aanwezig bestaande uit betontegels en middenin het vak staat een fietsenstalling. In de parkeervakken en de trottoirs is op veel plaatsen wortelopdruk zichtbaar. Dit is geheel eigen aan de soort, zeker in een verharde omgeving.

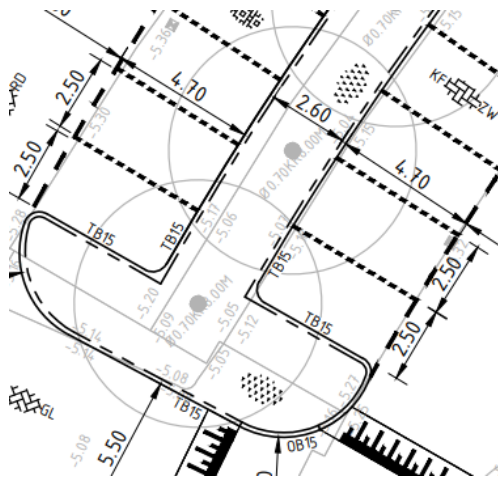
Men is voornemens de groeiplaats van de elzen (nr. 1 – 10) bij de parkeerplaats uit te breiden, mede om de overlast van wortelopdruk te verminderen. Het huidige plantvak zal met zo'n 60 cm verbreed worden, en de kopse kanten die nu als trottoir in gebruik zijn worden tevens bij de groeiplaats getrokken. Hierbij komen een aantal parkeervakken te vervallen. In de rijbaan tussen de parkeervakken wordt aan weerszijden van de groeiplaats van de bomen een drainagebuis aangebracht, om overtollig regenwater sneller af te kunnen voeren. Dit vindt deels plaats binnen de kroonprojectie van de bomen. De totale breedte van het groenvak wordt daarmee circa 2,6 meter breed.

Afbeelding links: het plantvak wordt verbreed en het aanwezige trottoir wordt bij het plantvak geïntegreerd

Knelpunten liggen hier vooral rond het verwijderen van de aanwezige klinkerverharding en opsluitbanden. De bomen wortelen oppervlakkig, waardoor de wortels gemakkelijk beschadigd kunnen raken bij het machinaal verwijderen van de bestrating. Ook het aanbrengen van de drainagebuizen kan zorgen voor wortelschade.

Bij het verwijderen van de bestrating in de huidige groeiplaats van de elzen is het belangrijk dat er zorgvuldig gewerkt wordt. De bestrating dient handmatig te worden verwijderd, omdat bij gebruik van machines het risico op wortelschade groot is. Als vervolgens wordt gekozen om het huidige cunet te vervangen voor (een kratconstructie en) bomenzand is het raadzaam om het aanwezige straatzand weg te zuigen met een zuigwagen. Hierbij gaat een minimale hoeveelheid haarwortels verloren maar blijven de grotere wortels intact zodat hergroei snel plaats kan vinden.
