## **BEHEERSPLAN LEGIONELLAPREVENTIE IN LEIDINGWATER (BRL 6010)**

Almere College  
Marinus Postlaan 1  
8264 PB Kampen

### **C-mark B.V.**

| Projectnummer | 1912156 |

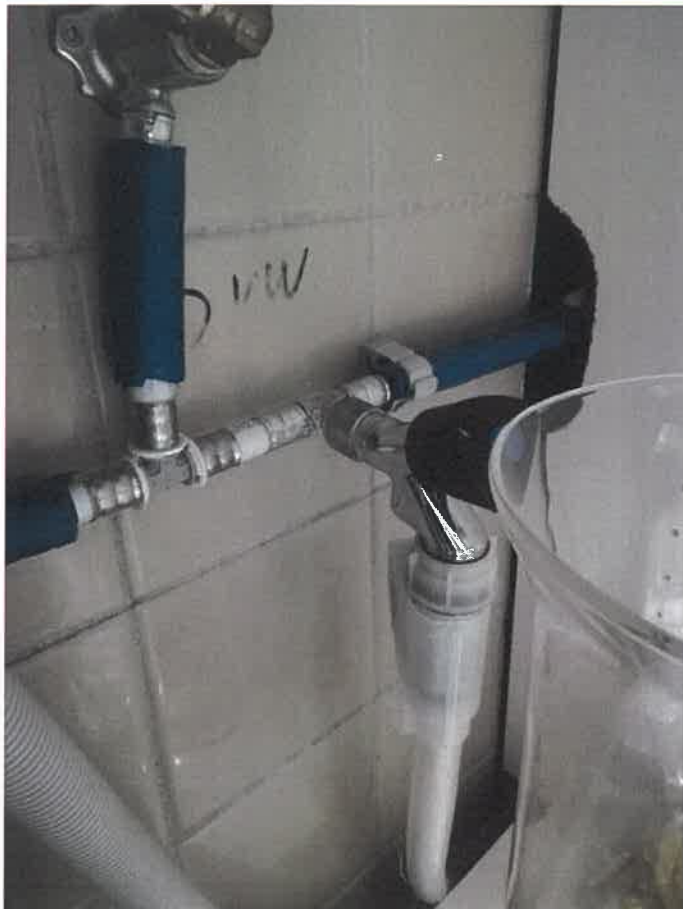
| Onderdeel/beschrijving | Foto |
|---|---|
| <b>5 - Slangwartelkraan</b><br>Etage: Begane grond<br>Ruimte: Keuken<br> | |

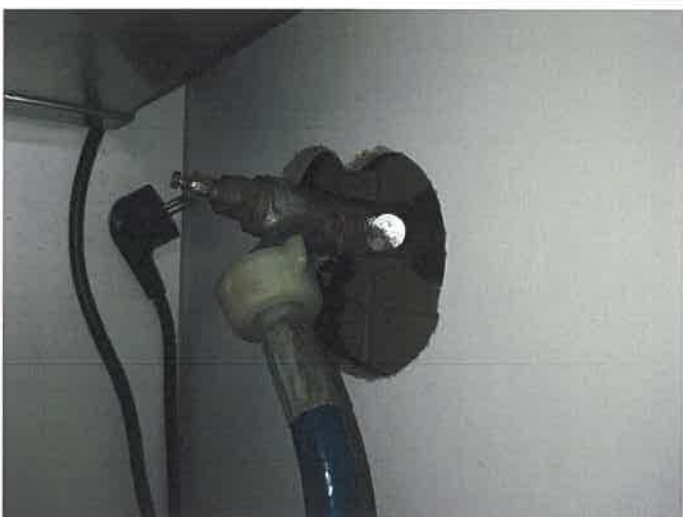
| Onderdeel/beschrijving | Foto |
|---|---|
| <b>6 - Slangwartelkraan koffieautomaat</b><br>Etage: Begane grond<br>Ruimte: Keuken<br> | |

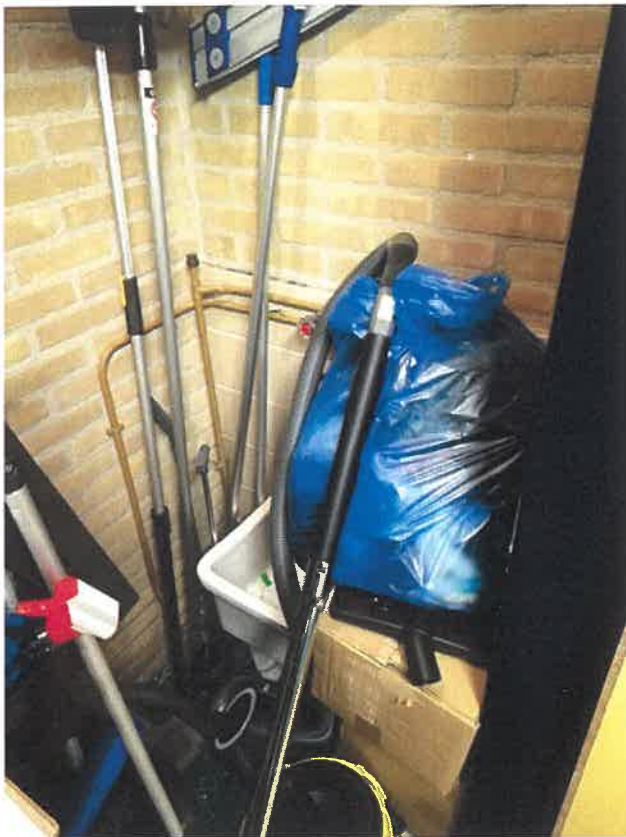
| Onderdeel/beschrijving | Foto |
|---|---|
| <p><b>93 - Uitsstortgootsteen</b><br/> Etage: 1e verdieping<br/> Ruimte: 100, Werkkast</p> <p><i>Dagelijks gebruik</i></p> | |

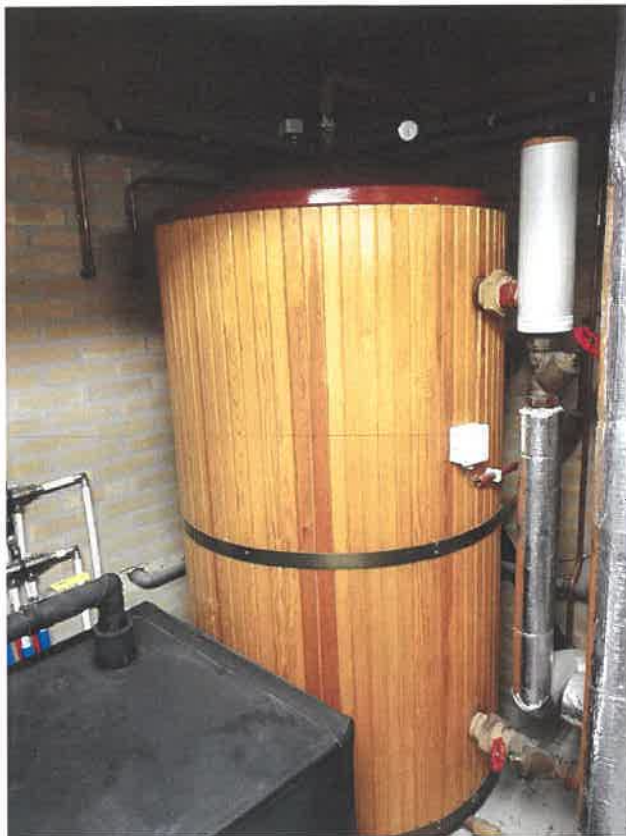
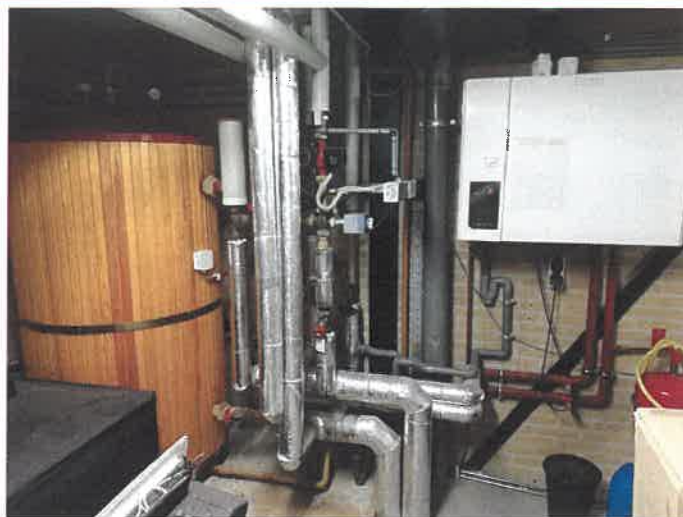
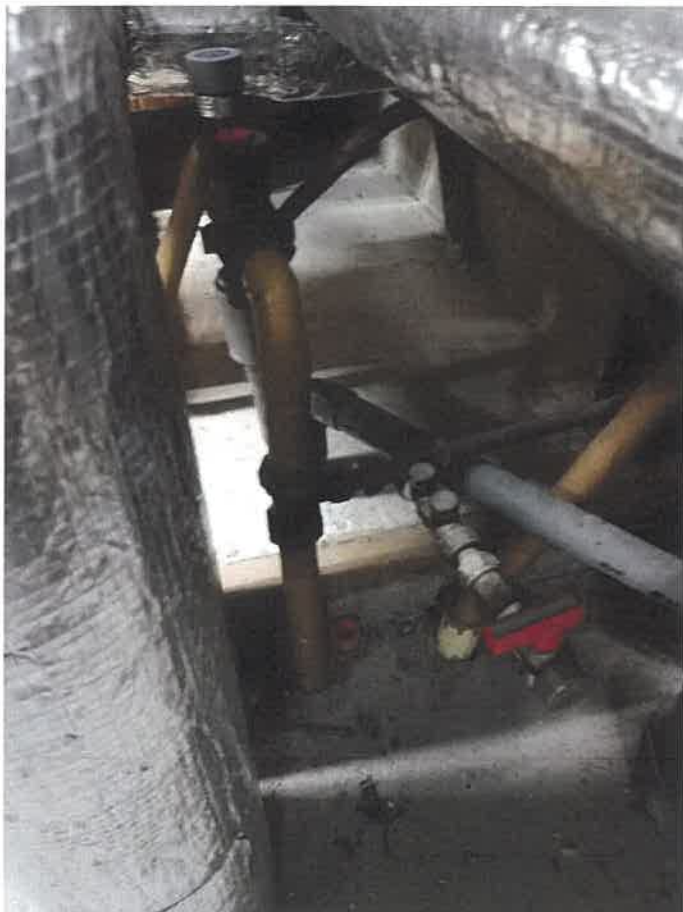
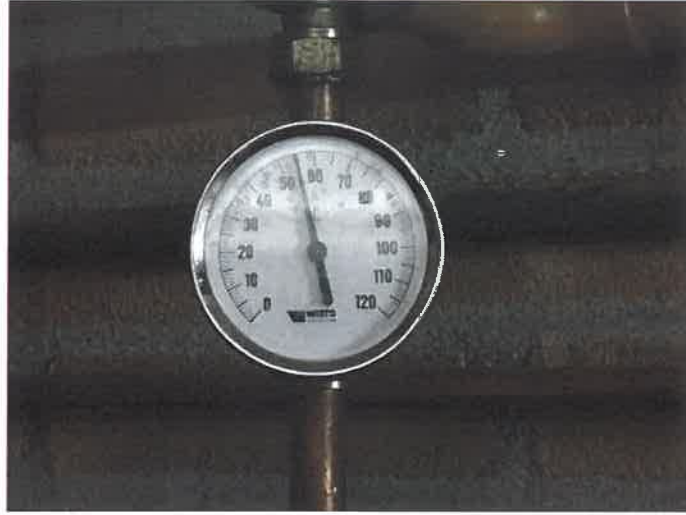
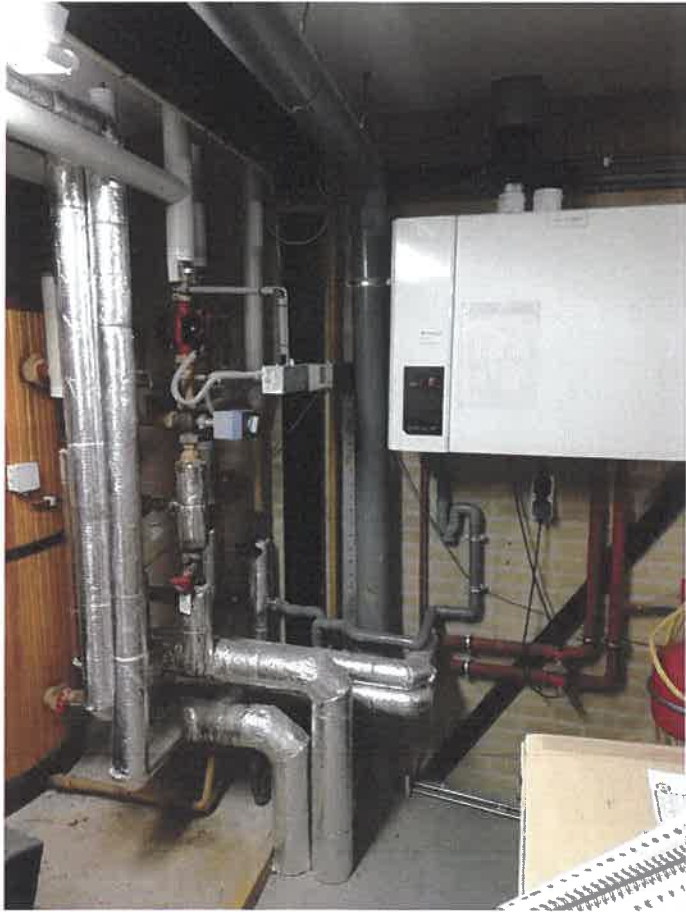
| Onderdeel/beschrijving | Foto |
|---|---|
| <p><b>97 - Indirect verwarmd voorraadvat (oplaadsysteem)</b><br/> Etage: 1e verdieping<br/> Ruimte: Berging mediatheek</p> <p><i>studeerhuis</i></p> | |

| Onderdeel/beschrijving | Foto |
|---|---|
| <b>97 - Indirect verwarmd voorraadvat (oplaadsysteem)</b><br>Etage: 1e verdieping<br>Ruimte: Berging mediatheek<br><i>studiehuis</i> | |
| <b>97 - Indirect verwarmd voorraadvat (oplaadsysteem)</b><br>Etage: 1e verdieping<br>Ruimte: Berging mediatheek<br><i>studiehuis</i> | |

| Onderdeel/beschrijving | Foto |
|---|---|
| <b>97 - Indirect verwarmd voorraadvat (oplaadsysteem)</b><br>Etage: 1e verdieping<br>Ruimte: Berging mediatheek | |
| <b>97 - Indirect verwarmd voorraadvat (oplaadsysteem)</b><br>Etage: 1e verdieping<br>Ruimte: Berging mediatheek | |
