**Rapportage Asbestinventarisatie
een gedeelte van het bouwwerk of een gedeelte van het object
kantoorpand
Burgemeester Martenssingel 15 te Gouda**

Opdrachtgever : Gemeente Gouda
LAVS-asbest : 1922673
LAVS activeringscode : abd0fcaa-e103-42b9-bb23-f22e19fb934c
Projectnummer : 88442
Rapportnummer : R-1714117112
Versie : 1.0 d.d. 22 januari 2024
Vervaldatum : 22 januari 2027

Bouwwerk / bouw- of constructiedeel : kantoorpand
 Adres : Burgemeester Martenssingel 15
 Postcode / plaats : 2806CL Gouda

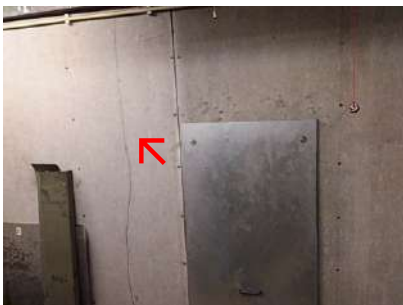
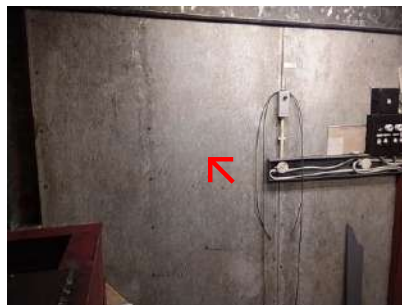
De toepassing betreft vlakke plaat tegen de wanden van de liftmachinekamer, 1 plaat is gescheurd, echter betreft dit een historische beschadiging. Er zijn geen restanten aangetroffen. De beplating is door DIA middels asbeststickers gemarkeerd.

foto: plaat - Liftmachinekamer

Laag risico, saneren of verwijderen voorafgaand aan renovatie, revisie, sloop of bij leegstand (mutatie). Bij het behoud van de toepassing wordt het opstellen van een beheersplan aanbevolen.

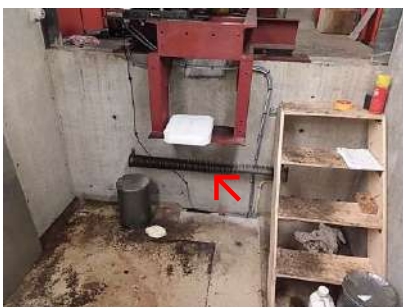
foto: pakking - Liftmachinekamer

Laag risico, saneren of verwijderen voorafgaand aan renovatie, revisie, sloop of bij leegstand (mutatie). Bij het behoud van de toepassing wordt het opstellen van een beheersplan aanbevolen.

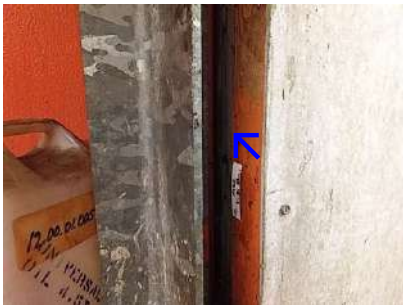
De toepassing betreft kit tussen houtwerk in de liftmachinekamer.

foto: afdichting - Liftmachinekamer

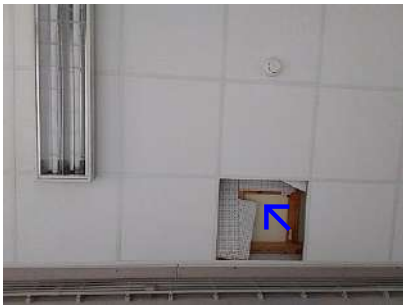
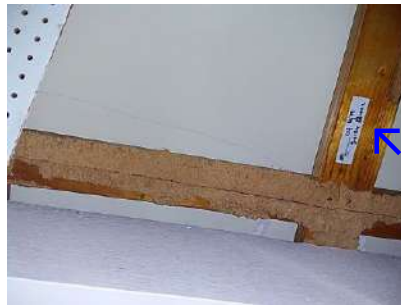
De toepassing betreft de lijmlaag van de akoestische tegels boven het systeemplafond in het trappenhuis. De tegels en resten daarvan zijn op meerdere locaties aangetroffen. Enkel monsternamelocaties zijn ingetekend en meegenomen in de totalen.

foto: lijmlaag - Trappenhuis

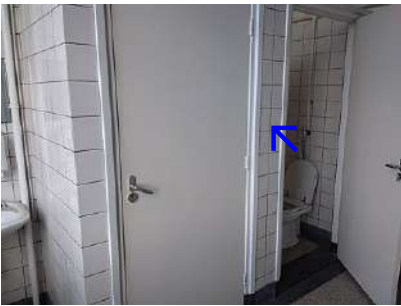
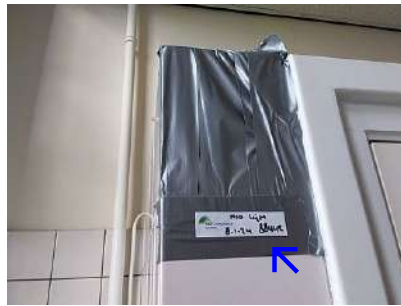
De toepassing betreft de lijmlaag achter de wandtegels in de beide toiletgroepen op de tweede etage. De vloertegels zijn in cement gezet, derhalve niet asbestverdacht.

foto: lijmlaag - toilet

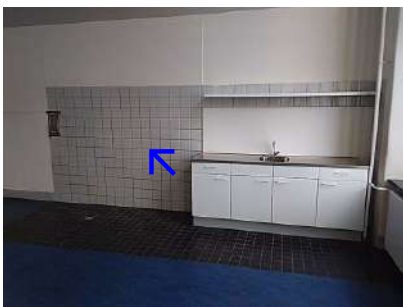
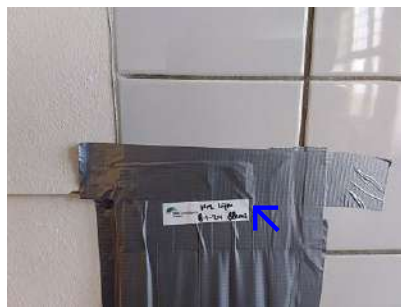
De toepassing betreft de lijmlaag achter de wandtegels van de pantry in lokaal 25a. Vloertegels zijn in cement gezet, derhalve niet asbestverdacht.

foto: lijmlaag - Lokaal 25a

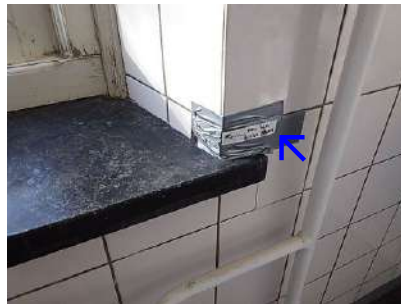
De toepassing betreft de lijmlaag achter de wandtegels in de toiletgroep, de tegels zijn over het oude tegelwerk aangebracht.

foto: lijmlaag - toilet

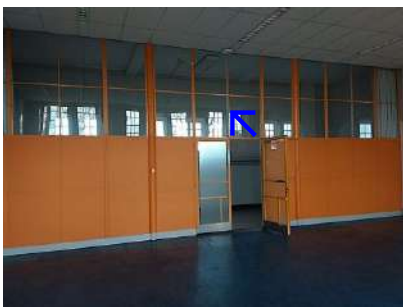
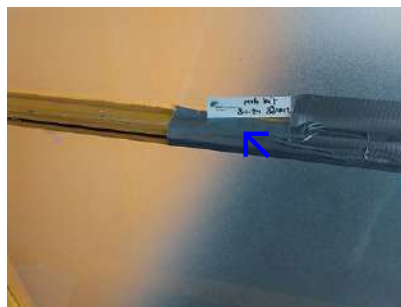
De toepassing betreft beglazingskit in het stalen tussenkozijn.

foto: afdichting - Lokaal 25a

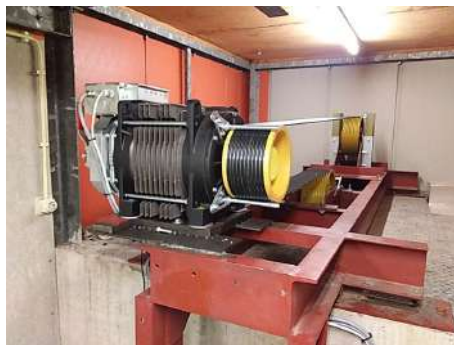
Liftheinstallatie niet asbestverdacht.

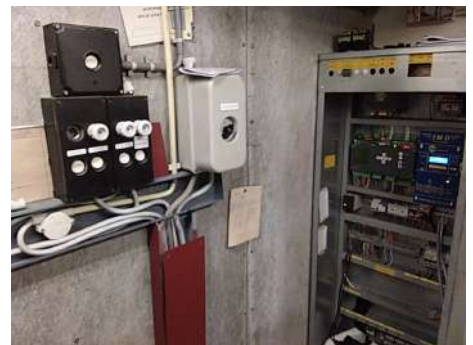
Noodstroomschakelaar niet asbestverdacht.

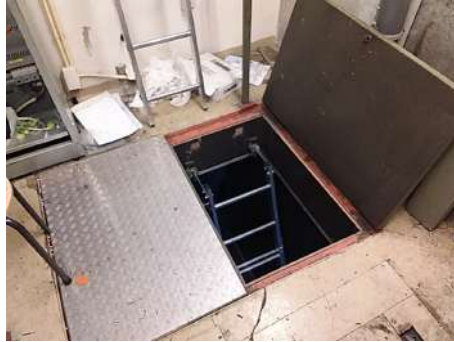
Luik liftmachinekamer niet asbestverdacht.

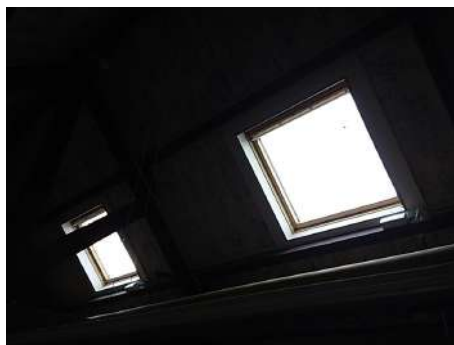
Velux dakramen niet asbestverdacht.

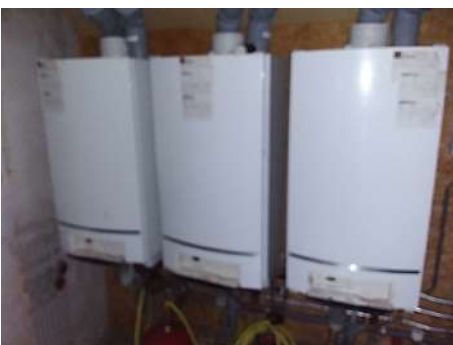
CV ketels zijn niet asbestverdacht.

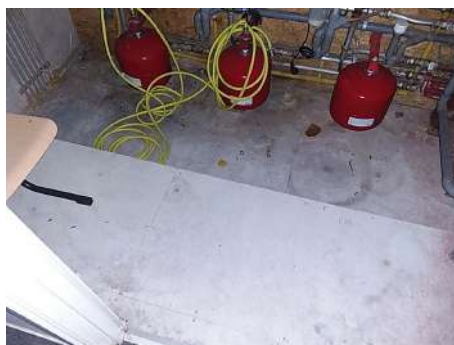
Brandwerende beplating in het gebouw is niet asbestverdacht.

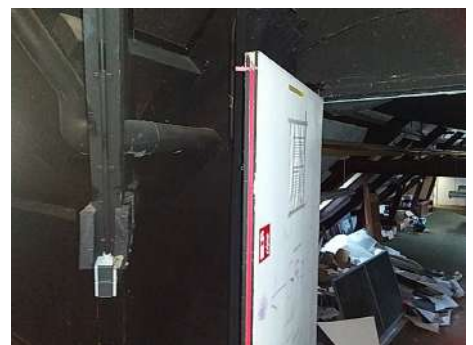
Branddeuren zijn niet asbestverdacht.

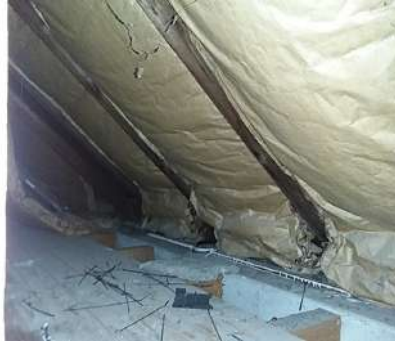
Glaswol isolatie tussen Heraklith beplating en houten dakbeschoot niet asbestverdacht.

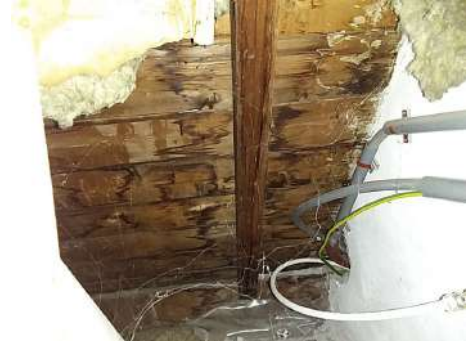
Houten dakbeschoot achter glaswol isolatie niet asbestverdacht.

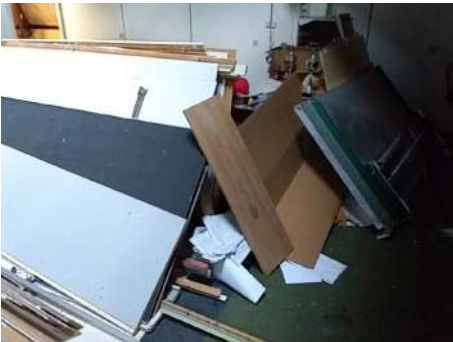
Geen asbestverdachte beplating aangetroffen.

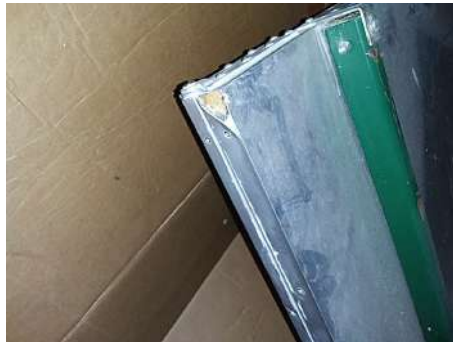
In schoolborden geen asbestverdacht materiaal aangetroffen.

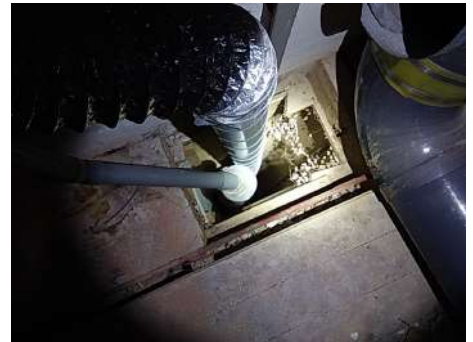
Geen asbestverdacht materiaal in schacht.

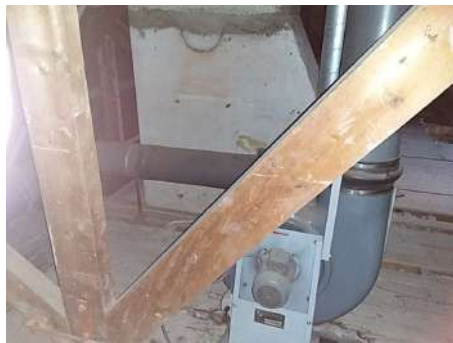
Ventilatie systeem niet asbestverdacht.

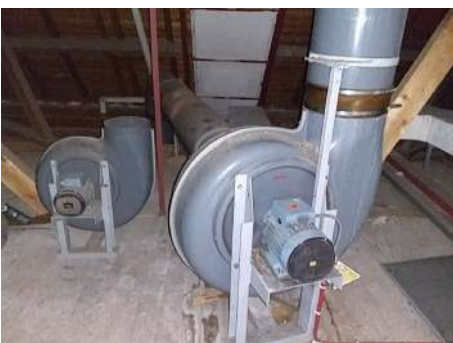
Ventilatie systeem niet asbestverdacht.

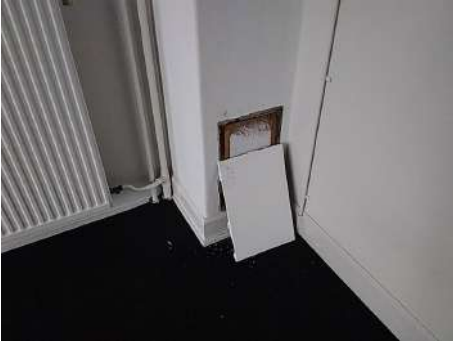
Geen asbestverdacht materiaal in schacht.

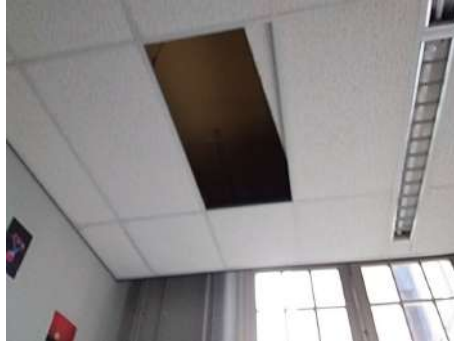
Boven systeemplafond geen asbesthoudend materiaal aangetroffen.

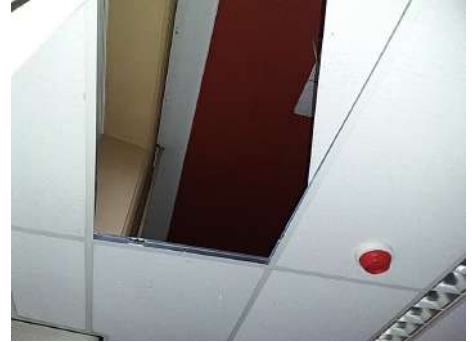
Boven systeemplafond geen asbesthoudend materiaal aangetroffen.

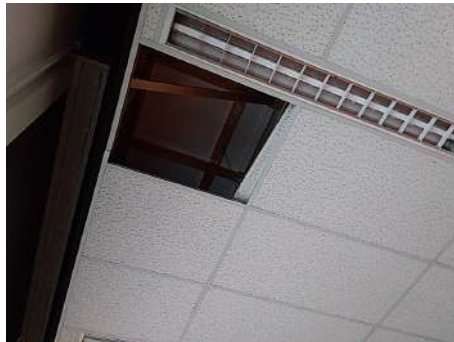
Boven systeemplafond geen asbesthoudend materiaal aangetroffen.

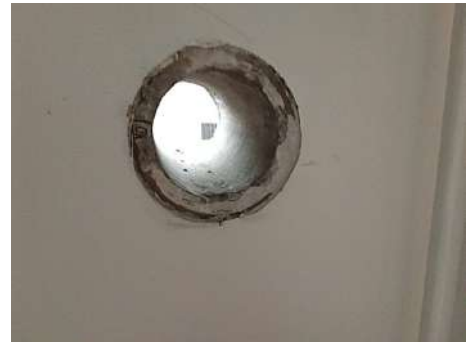
In muur doorvoer geen asbestverdacht materiaal aangetroffen.

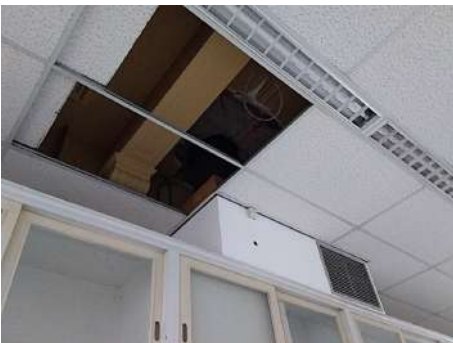
Oud rietstuc plafond boven systeemplafond.

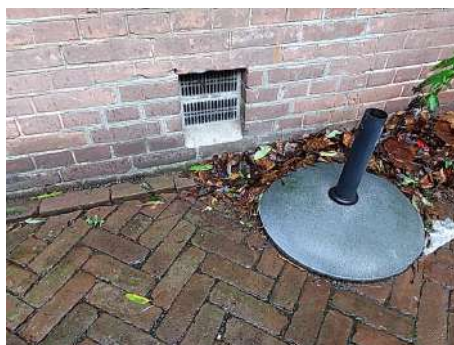
In ontluchtingen kruipruimte geen asbestverdacht materiaal aangetroffen.

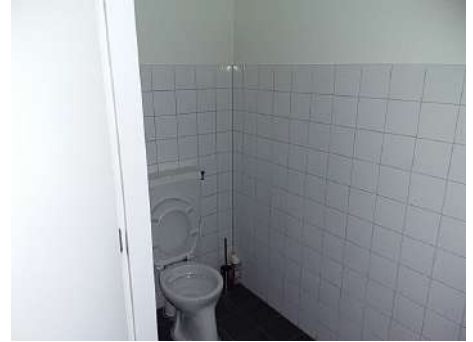
Toiletgroep met niet asbestverdachte tegellijm, na 1994 gebouwd.

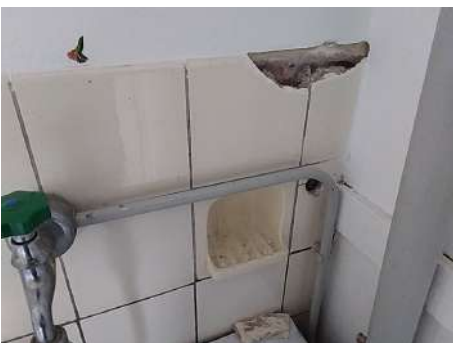
Wandtegels in cement gezet, niet asbestverdacht.

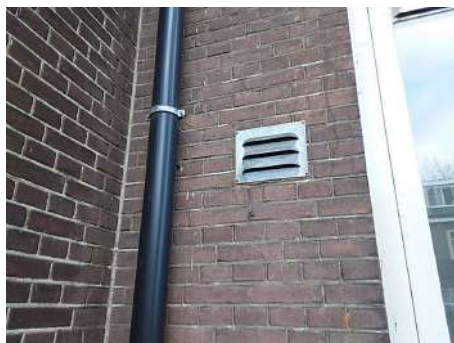
Geen asbestverdacht materiaal in geveldoorvoer aangetroffen.

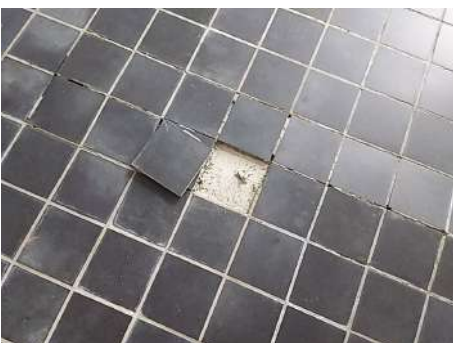
Vloertegels in cement gezet, niet asbestverdacht.

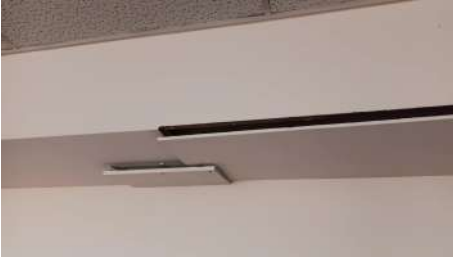
Koof geopend, geen asbestverdacht
materiaal.

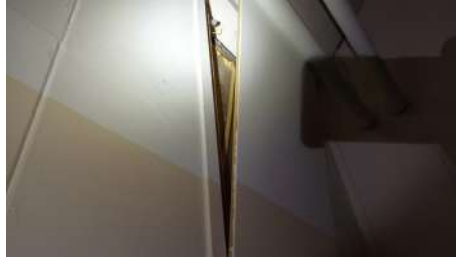
Koof geopend, geen asbestverdacht
materiaal.
