# Monumentenwacht

## **INSPECTIERAPPORT 2021** **objectnummer 0619**

Koepoort  
Vest 6, Enkhuizen

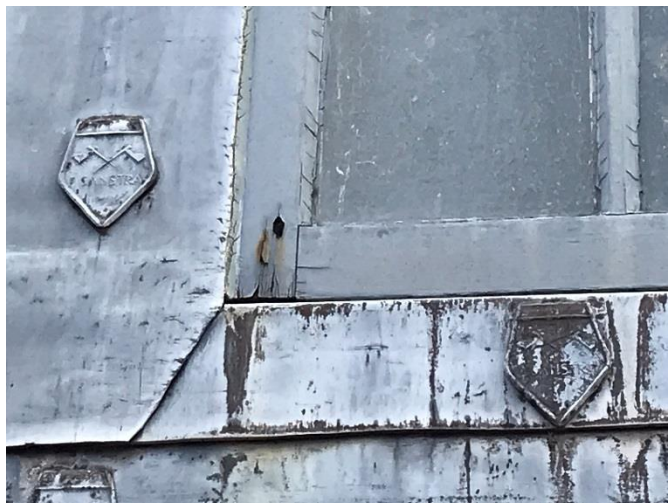
| Rubriek | Kwalificatie* | | | | Toelichting | objectnummer 0619<br>b Toren |
|---|---|---|--|--|---|---|
| Twee vaste houten ramen met roedenverdeling | | R | | | <p>In de ramen komt roestende vernageling voor.</p> <p>Van de ramen zijn de verbindingen tussen raamstijlen en raamdorpels open getrokken.</p> <p>De onderreinden van de raamstijlen zijn ingerot.</p> | |

| Rubriek | Kwalificatie* | | | | Toelichting | objectnummer 0619<br>b Toren |
|---|---|---|---|--|---|---|
| <p><u>1.7 Glas/schilderwerk</u></p> <p><u>1.7.1 Beglazing/glas-in-lood</u><br/>Beglazing; vlakglas ramen</p> <p><u>1.7.2 Schilderwerk</u><br/>Buitenschilderwerk</p> <p><u>1.8 Diversen</u><br/>Metalen wijzerplaten, met elektrische uurwerken achter de platen</p> | | | | | <p>Foto 11; raam ingerot.</p> <p>De stopverfranden van de ramen zijn gebarsten. Het venster aan de voorzijde(west) slaat bij regen door. Wij raden u aan de stopverfranden door de schilder na te laten zien.</p> <p>Het schilderwerk is matig. Het is dof, verkrijt en is op meerdere plaatsen gescheurd. Rond de scheuren in de houten onderdelen is korstmos ontstaan. Wij raden u aan komend jaar een onderhoudsbeurt uit te voeren.</p> <p>Het verguldwerk van wijzers en cijfers vervaagd. Plaatselijk is het verguldwerk bijgewerkt met een afwijkende kleur verf. Wij raden u aan de wijzerplaten bij gelegenheid na te zien.</p> | |
