### Inspectierapport dak

Gemeente Stedebroec  
De Tocht 10 1611 HT BOVENKARSPEL  
objectnummer Gemeentewerf en brandweer  
onderhoudscontract 220-05727.1.4  
geïnspecteerd op 22-12-2022

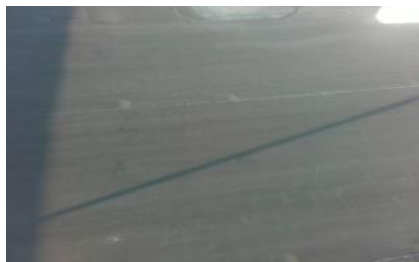
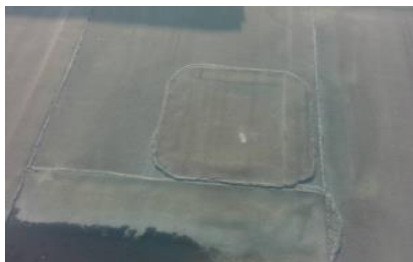
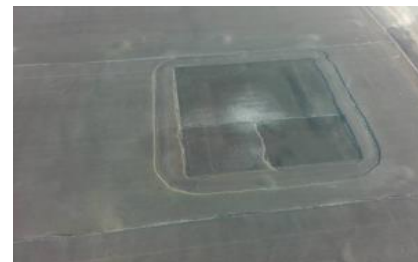
## dakbedekking !

Op veel plaatsen is het dak al diverse malen gerepareerd. Dit veroorzaakt nog geen problemen, maar dient jaarlijks gecontroleerd te worden.

belang gering

omvang regelmatig

intensiteit laag

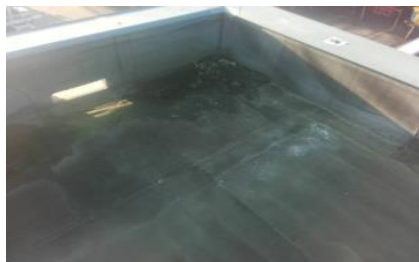
## dakbedekking !

Er is vervuiling op de daken aangetroffen. Dit veroorzaakt nog geen problemen, maar dient jaarlijks gecontroleerd te worden.

belang **gering**

omvang **plaatselijk**

intensiteit **laag**

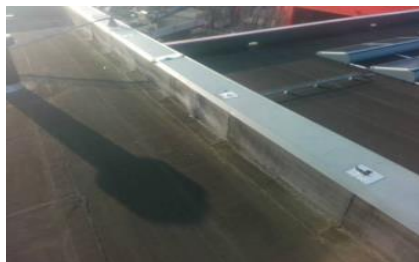
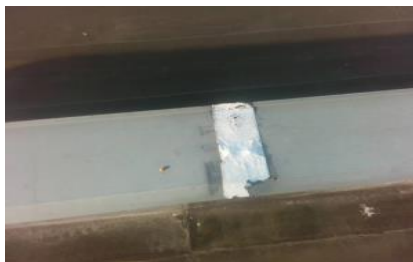
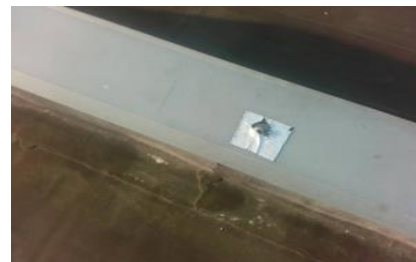
## dakrandafwerking !

De afdekkappen zijn beschadigd. Dit veroorzaakt nog geen problemen, maar dient jaarlijks gecontroleerd te worden.

belang **gering**

omvang **regelmatig**

intensiteit **midden**

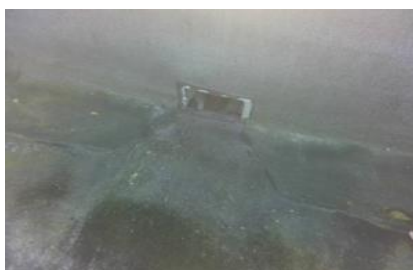
## dakdoorbrekingen !

De hemelwaterafvoeren vertonen slijtage. Dit kan serieuze schade tot gevolg hebben en de functionaliteit van de dakbedekking constructie beïnvloeden. Dit veroorzaakt nog geen problemen, maar dient jaarlijks gecontroleerd te worden.

belang **serieus**

omvang **regelmatig**

intensiteit **laag**

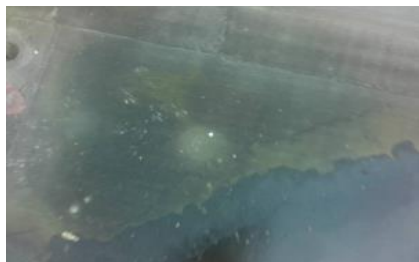
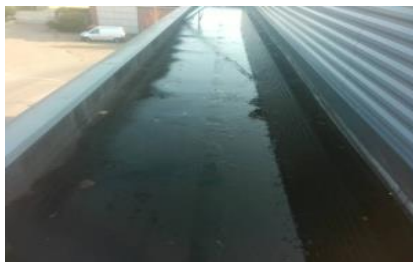
## dakbedekking !

Plaatselijk blijft water staan. Dit veroorzaakt nog geen problemen, maar dient jaarlijks gecontroleerd te worden.

belang **gering**

omvang **aanzienlijk**

intensiteit **midden**

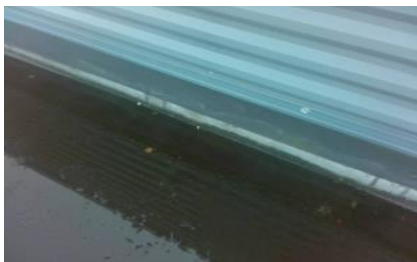
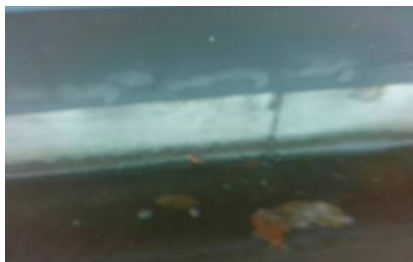
## afwerkstroken opgaand werk !

Op diverse plaatsen is door het verouderingsproces craquelé in de toplaag van de bedekking ontstaan. Dit veroorzaakt nog geen problemen, maar dient jaarlijks gecontroleerd te worden.

belang **serius**

omvang **regelmatig**

intensiteit **midden**

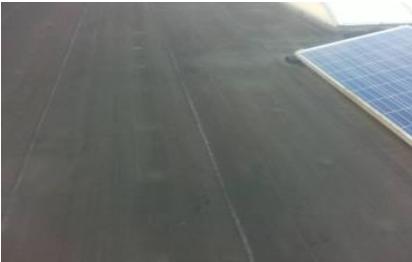
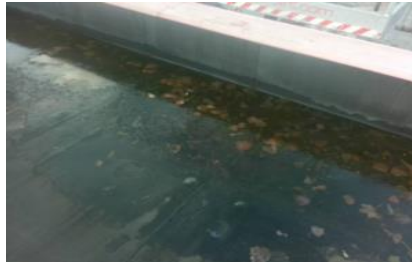
Er is vervuiling op de daken aangetroffen. Dit veroorzaakt nog geen problemen, maar dient jaarlijks gecontroleerd te worden.

belang **gering**

omvang **plaatselijk**

intensiteit **laag**

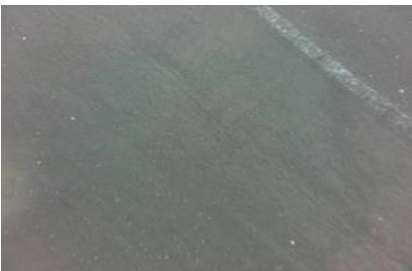
Op diverse plaatsen is door het verouderingsproces craquelé in de toplaag van de bedekking ontstaan. Dit veroorzaakt nog geen problemen, maar dient jaarlijks gecontroleerd te worden.

belang **serius**

omvang **regelmatig**

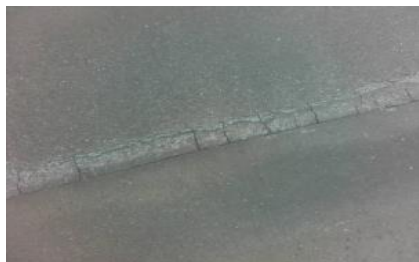
Er is krimpvorming in de dakbanen geconstateerd. Dit veroorzaakt nog geen problemen, maar dient jaarlijks gecontroleerd te worden.

belang **ernstig**

omvang **regelmatig**

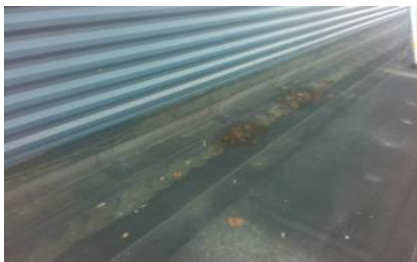
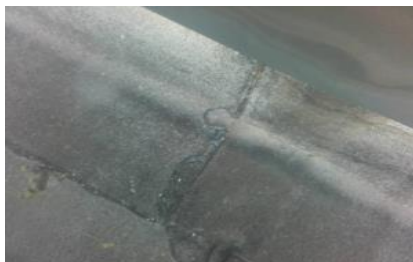
Er is krimpvorming in de afwerkstroken geconstateerd. Dit veroorzaakt nog geen problemen, maar dient jaarlijks gecontroleerd te worden.

belang **serius**

omvang **regelmatig**

intensiteit **midden**

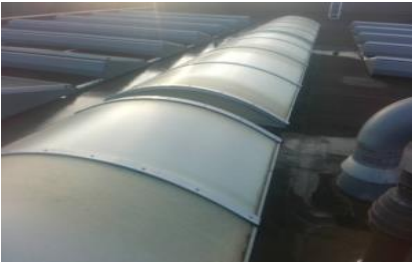
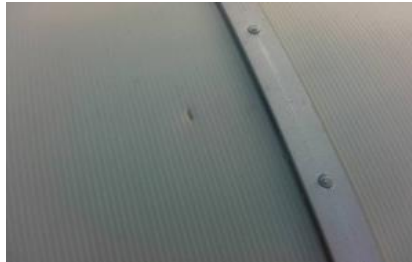
lichtkoepel / lichtstraat

De schaal is beschadigd waardoor inwatering / condens kan plaats vinden. Dit veroorzaakt nog geen problemen, maar dient jaarlijks gecontroleerd te worden.

belang **serius**

omvang **plaatselijk**

intensiteit **laag**

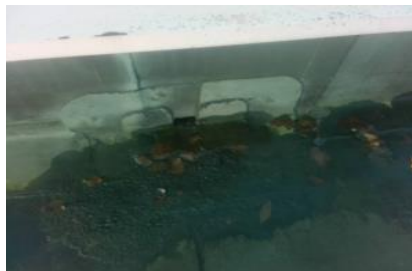
De hemelwaterafvoeren vertonen slijtage. Dit kan serieuze schade tot gevolg hebben en de functionaliteit van de dakbedekking constructie beïnvloeden. Dit veroorzaakt nog geen problemen, maar dient jaarlijks gecontroleerd te worden.

belang **serius**

omvang **regelmatig**

intensiteit **midden**

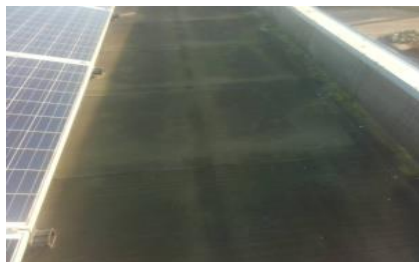
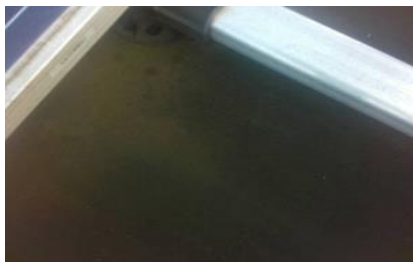
Op diverse plaatsen is door het verouderingsproces craquelé in de toplaag van de bedekking ontstaan. Dit veroorzaakt nog geen problemen, maar dient jaarlijks gecontroleerd te worden.

belang **serius**

omvang **regelmatig**

intensiteit **midden**

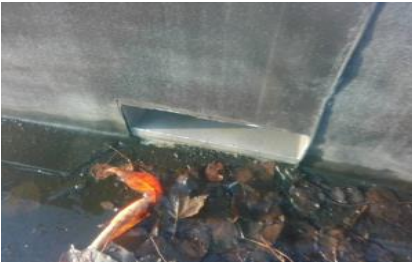
noodoverlopen

Er zijn hier geen gebreken geconstateerd.

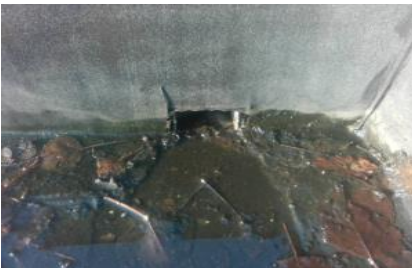
hemelwaterafvoeren

Er zijn hier geen gebreken geconstateerd.

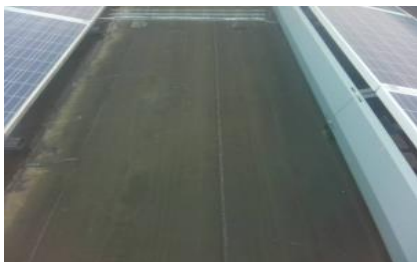
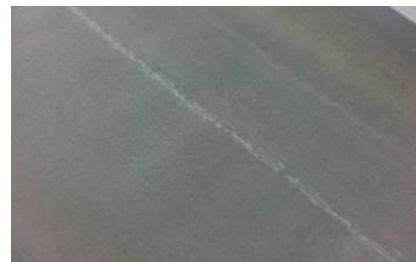
Op diverse plaatsen is door het verouderingsproces craquelé in de toplaag van de bedekking ontstaan. Dit veroorzaakt nog geen problemen, maar dient jaarlijks gecontroleerd te worden.

belang **serius**

omvang **regelmatig**

intensiteit **midden**

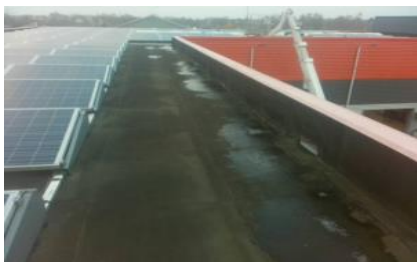
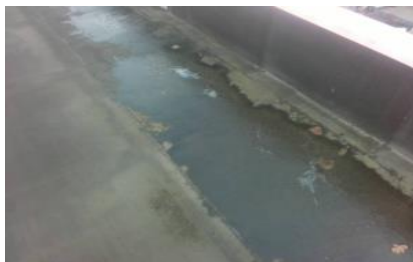
Plaatselijk blijft water staan. Dit veroorzaakt nog geen problemen, maar dient jaarlijks gecontroleerd te worden.

belang **gering**

omvang **regelmatig**

intensiteit **midden**

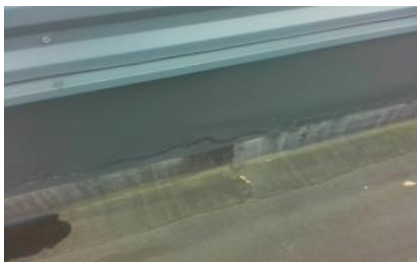
Er zijn hier geen gebreken geconstateerd.

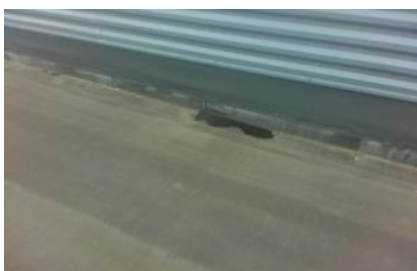
Er zijn hier geen gebreken geconstateerd.

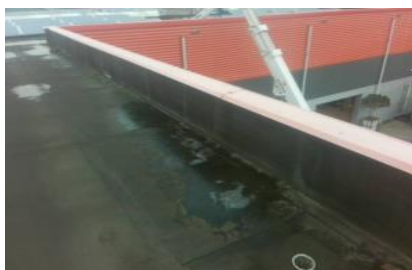
## dakrandafwerking !

GOED

belang **serius**

omvang **regelmatig**

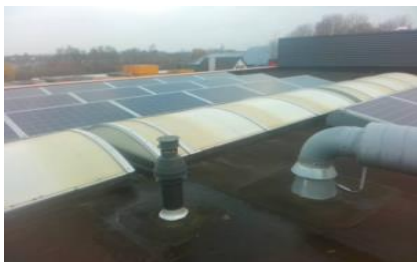
doorvoeren

Er zijn hier geen gebreken geconstateerd.

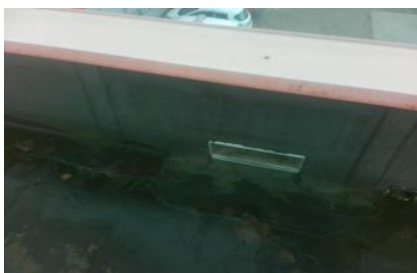
noodoverlopen

Er zijn hier geen gebreken geconstateerd.

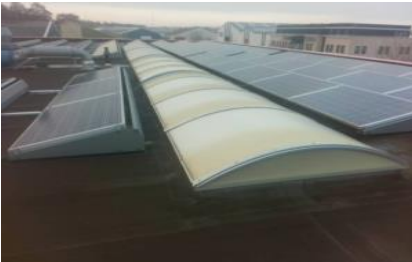
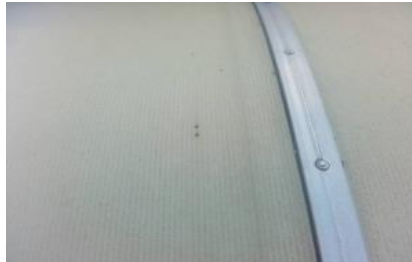
lichtkoepel / lichtstraat

De schaal is beschadigd waardoor inwatering / condens kan plaats vinden. Dit veroorzaakt nog geen problemen, maar dient jaarlijks gecontroleerd te worden.

belang **serius**

omvang **regelmatig**

intensiteit **midden**

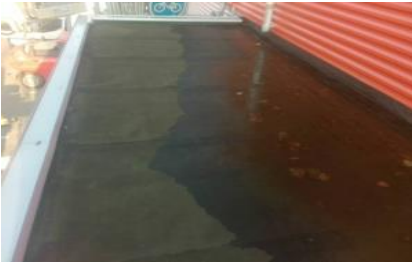
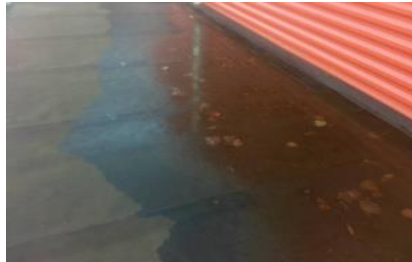
Plaatselijk blijft water staan. Dit veroorzaakt nog geen problemen, maar dient jaarlijks gecontroleerd te worden.

belang **gering**

omvang **regelmatig**

intensiteit **midden**

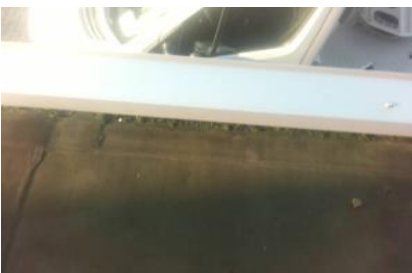
Er zijn hier geen gebreken geconstateerd.

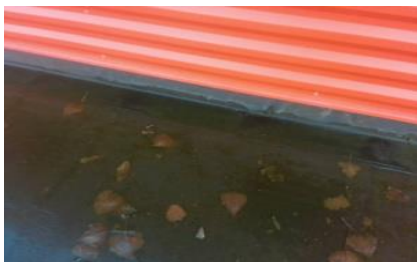
Er zijn hier geen gebreken geconstateerd.

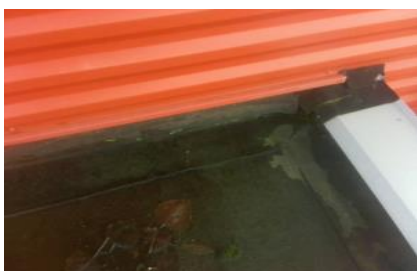
Er zijn hier geen gebreken geconstateerd.

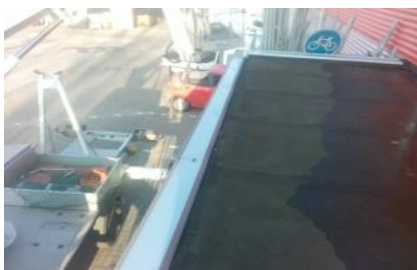
afdekkappen

Er zijn hier geen gebreken geconstateerd.

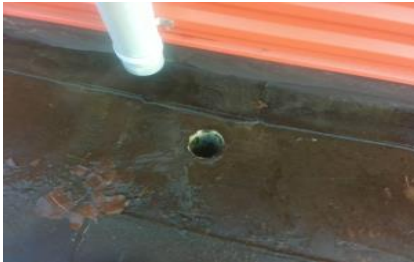
hemelwaterafvoeren

Er zijn hier geen gebreken geconstateerd.
