| Rev. | | Datum | Omschrijving wijziging | | Get. | Acc. |
|---|--|---|---|--|---|---|
| zwembad Caribabad Gorinchem | | | | | | |

**Gemeente Gorinchem**  
Inspectie en onderzoek van betonconstructie  
Zwembad Caribabad te Gorinchem

Datum: 07-maart-2023 Pagina .....13  
Ons kenmerk: 520492\rapport\jolu\_1  
Project: Renovatie hoofddraagconstructies Caribabad  
Onderwerp : Opnamerapport Opgesteld door: J. Luijten

Datum: 01-mei-2023 Pagina .....4  
Ons kenmerk: 520492\rapport\jolu\_2  
Project: Uitvoeringsfase renovatie constructies Caribabad  
Onderwerp : Plan van aanpak vervolgtraject Opgesteld door: J. Luijten

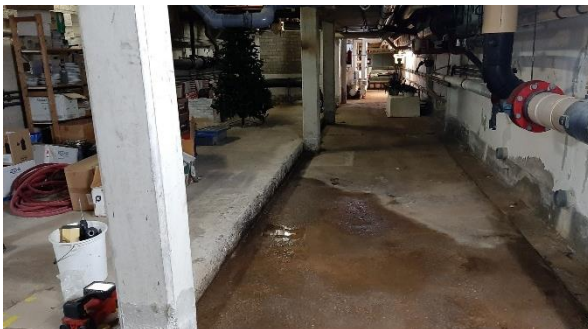
01] Aanzicht van de kolommen in de kelderruimte

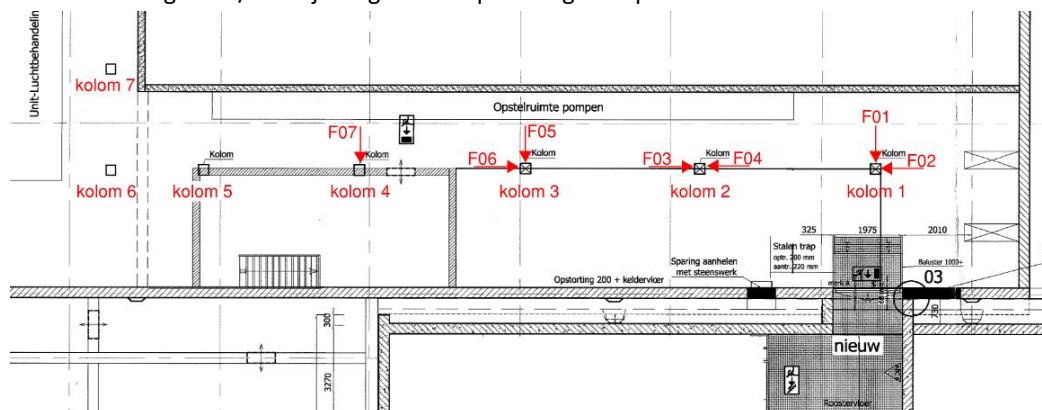
21] Plattegrond met locatie aanduidingen ferroskanmetingen

Met behulp van de Hilti PS300 Ferroskan is de steekproefsgewijs de betondekking op de beugelwapening vastgesteld. De metingen zijn uitgevoerd bij kolommen 1 tot en 4, zoals aangeduid in onderstaande figuur. Ter illustratie zijn enkele uitgewerkte ferroskan metingen opgenomen met de verdeling van de wapening. De ferroskan metingen 1 t/m 7 zijn uitgevoerd op de volgende posities:

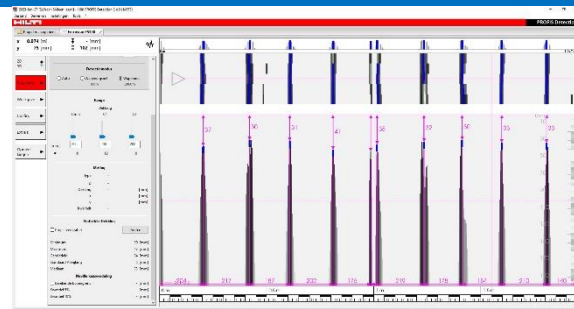
23] Ferroskan meting F02 over de beugelwapening met gemiddelde betondekking 30 mm.

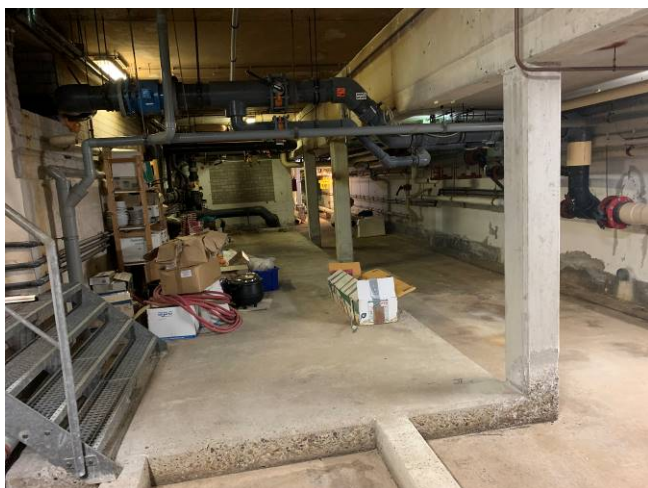
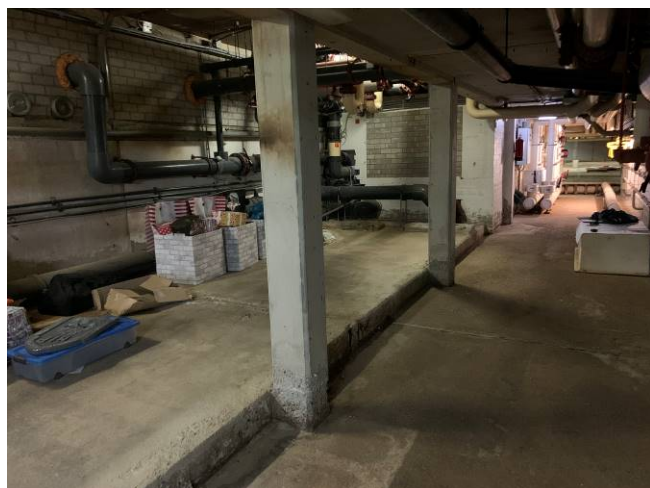
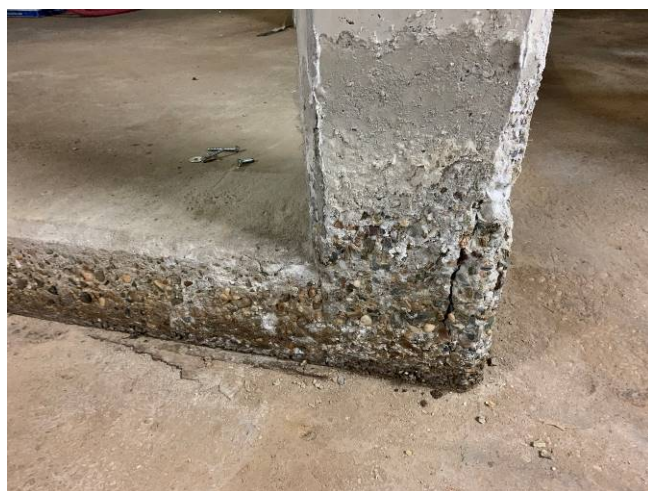
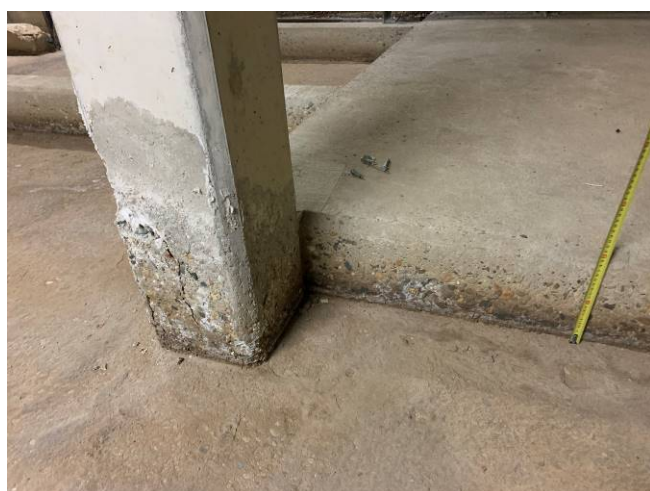
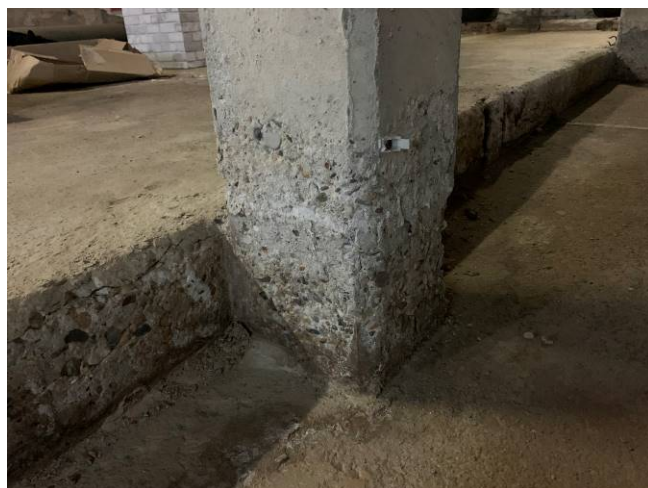
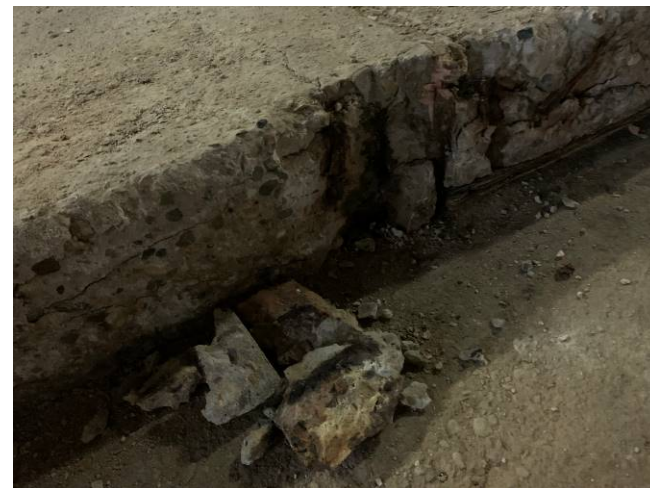
**Opname aangetaste betonkolommen en betonnen vloerdelen in de kelderruimte tussen as C-D :**

In de opstelruimte van de pompen in de kelderruimte zijn 5-stuks betonkolommen (kolomnummer 1 t/m 5) (afmeting 250 x 250mm) over de onderste 400mm aangetast door chloriden houdend zwembadwater. In de kelderruimte waar de luchtbehandelingsunit is geplaatst zijn 2-stuks betonkolommen (kolomnummer 6 en 7) (afmeting 250 x 250mm) tussen as 21 en as 22 over de onderste 400mm aangetast door chloriden houdend zwembadwater. Tevens zijn enkele vloerranden van de betonnen vloeropstortingen idem deels aangetast.

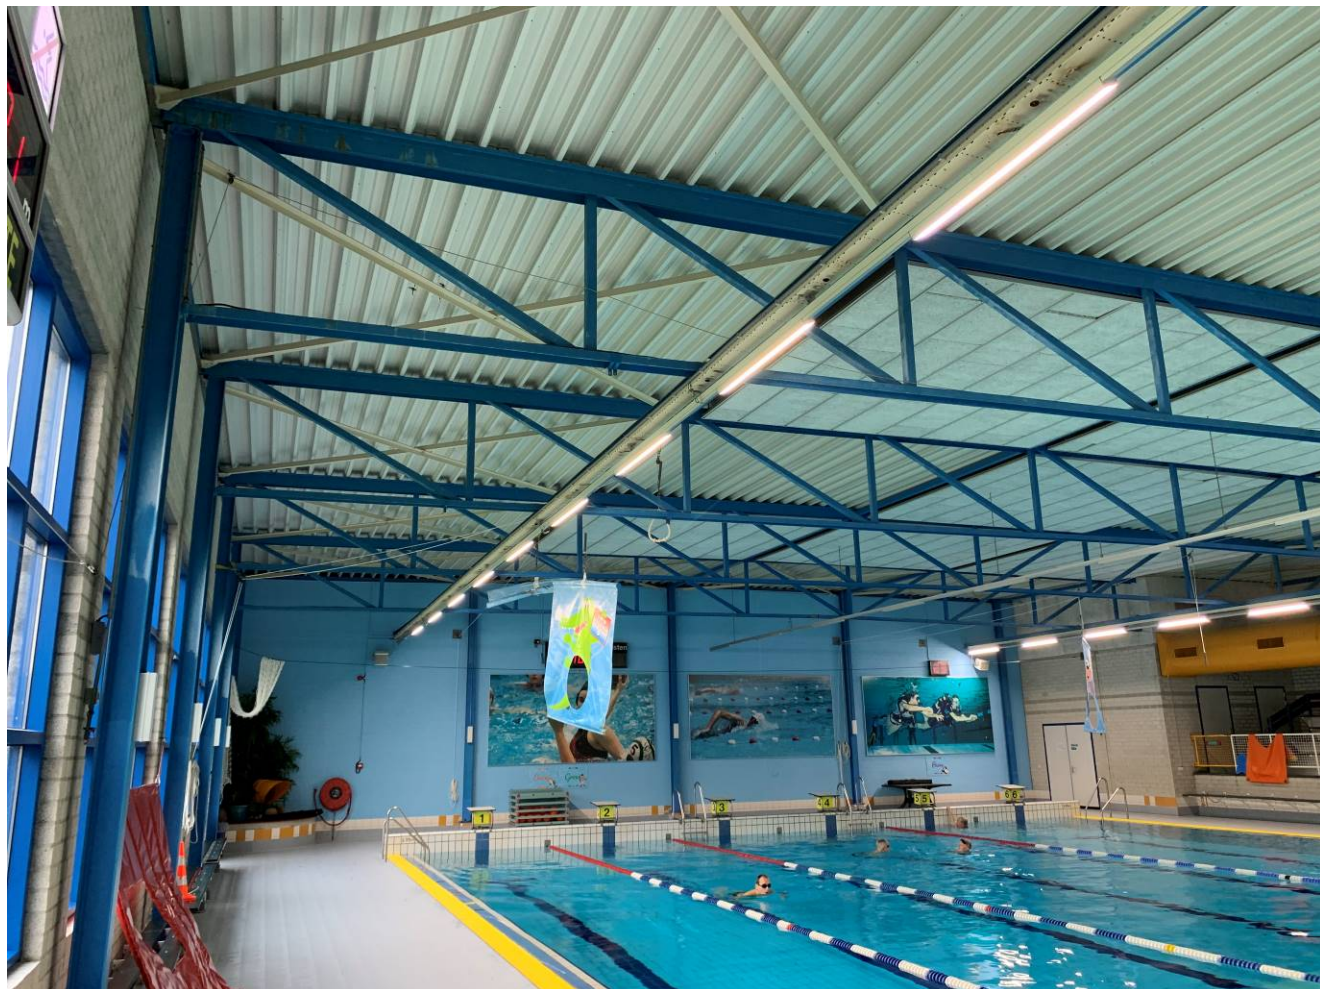
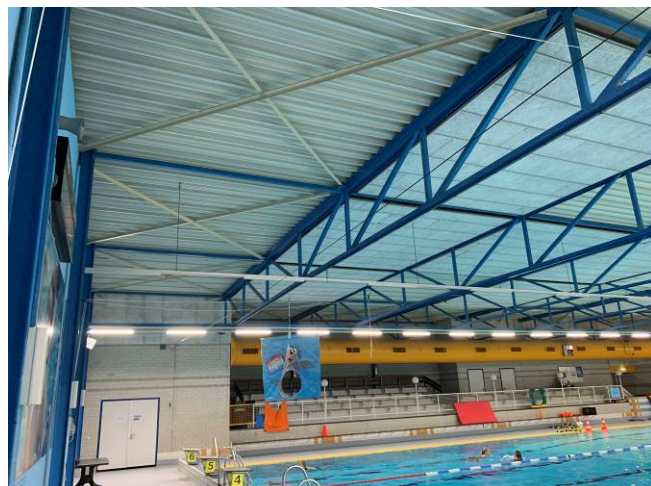
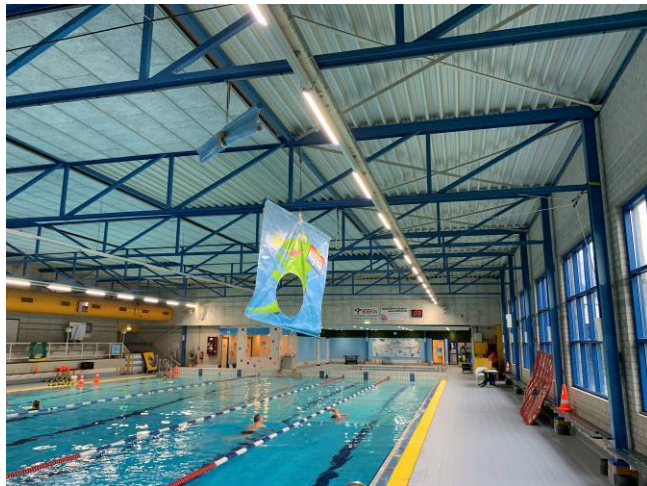
Overzichtsfoto's vakwerkspanten en kolommen wedstrijdabad

- Corrosievorming stalen vakwerkspanten as 26 en as 27;
- Corrosievorming en gedeeltelijke delaminatie stalen kolomvoeten;

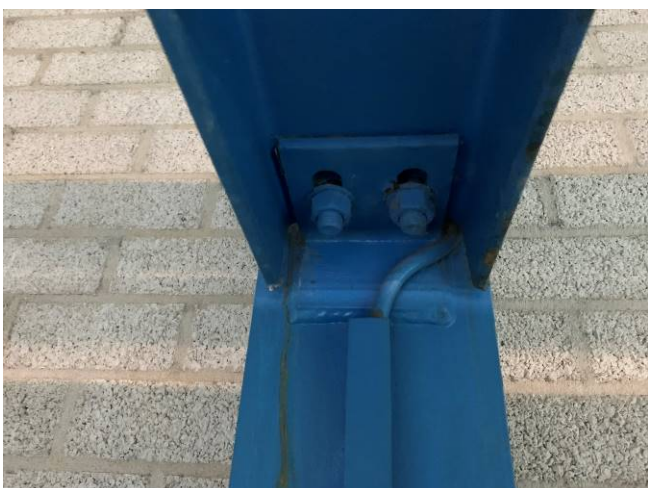
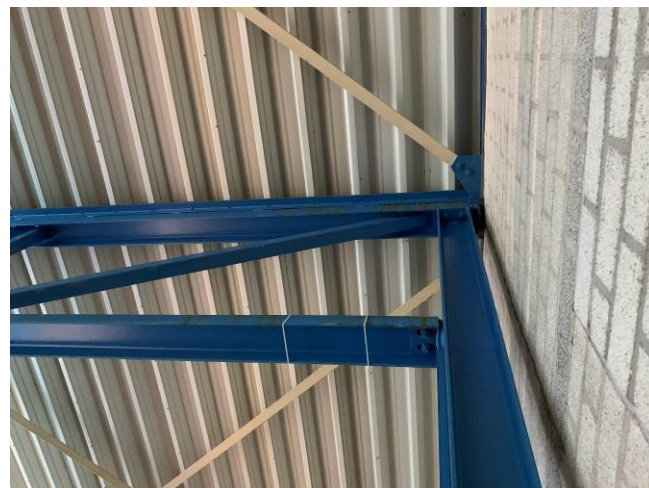
Corrosievorming vakwerkspanten in as 26 en as 27

De stalen draagconstructies van het wedstrijdbad zijn voorzien van een onbekend verfsysteem. Het verfsysteem vertoont ter plaatse van de vakwerkspanten op de assen 26 en 27 diverse lichte corrosieplekken. Op de vakwerkspanten zijn stalen dakplaten bevestigd. Onder de dakconstructies hangt deels een systeemplafond met geluidsisolerende hwc-platen.

- alle corrosie(roest)plekken zorgvuldig verwijderen door middel van natschuren;
- overgangen van kaal gekomen plaatsen naar intacte verflagen vlakmaken door nat schuren;

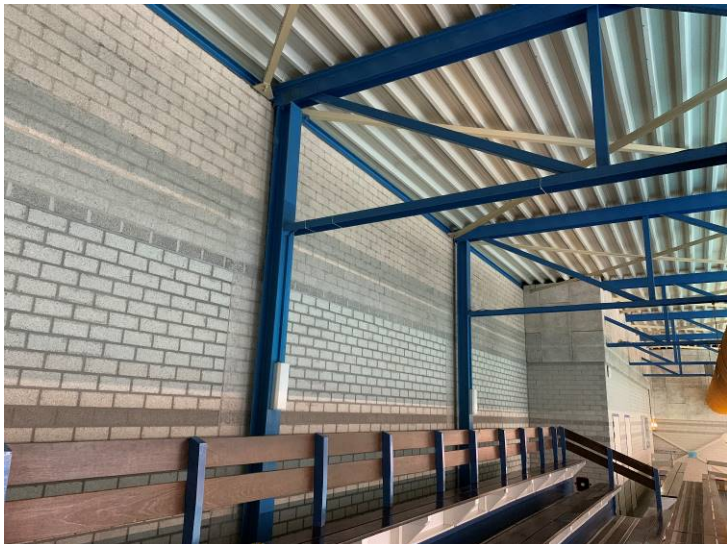
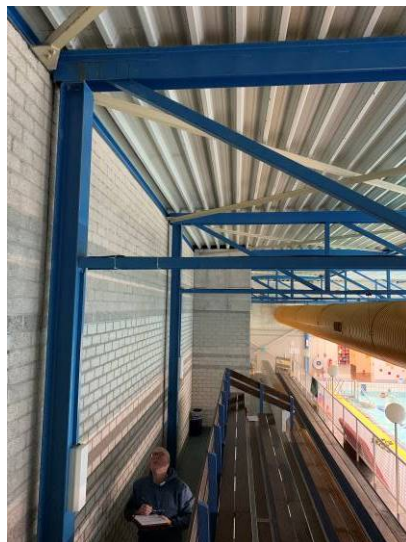
Kolommen vakwerkspanten as C achter de zittribune

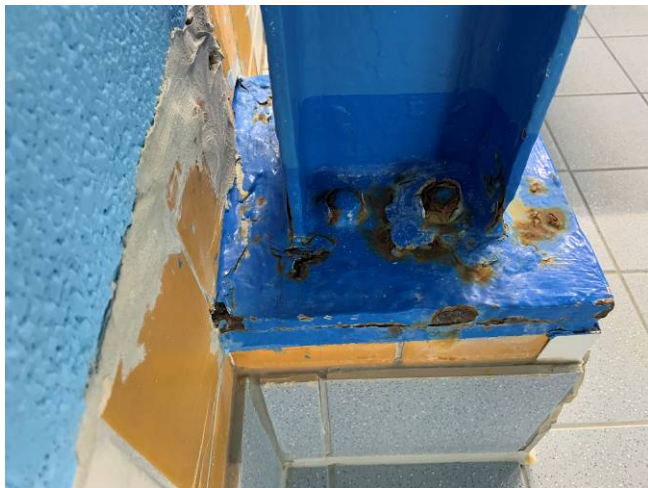
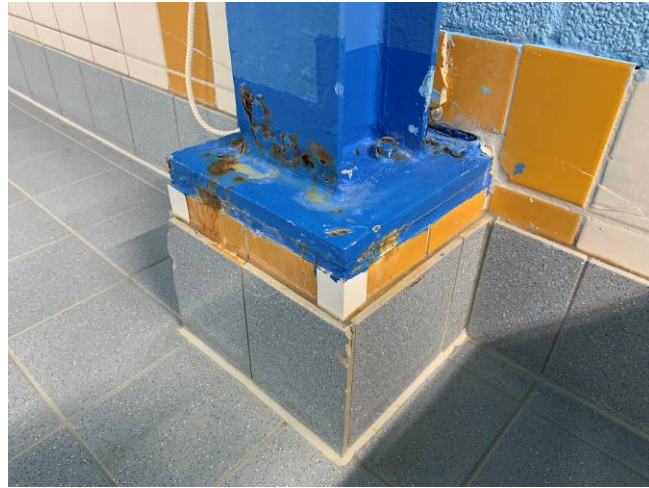
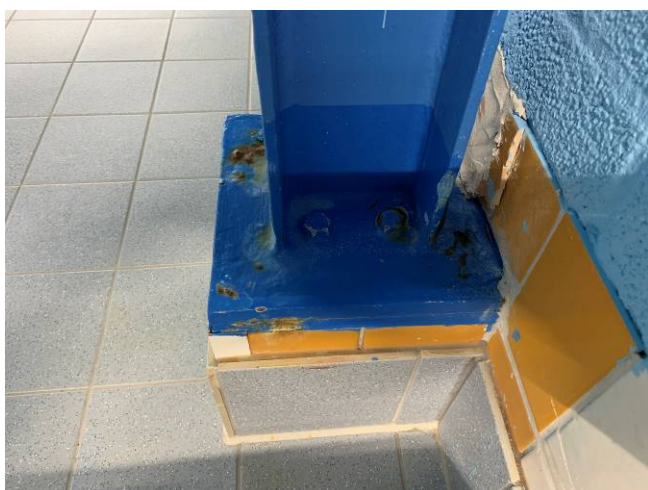
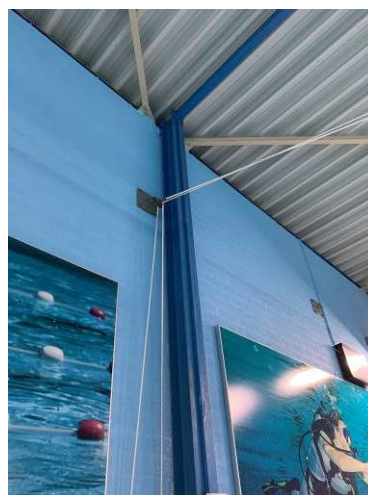
Door de staat van diverse staalconstructiedelen is vervanging wenselijk om te voorkomen dat er in de toekomst een onveilige situatie kan ontstaan. Door het vervangen van sterk aangetaste staalconstructiedelen kan men de staat van onderhoud op het gewenste peil houden.  
Palte heeft een inventarisatie gedaan op beschadigingen en corrosievorming.  
Ons advies is om de ergst beschadigde kolommen op korte termijn te vervangen.  
Het betreft de kolommen op as H22 t/m H 27 (6-stuks) en as 28C t/m 28D (4-stuks)  
Op de tekening(en) in de bijlage zijn de te vervangen stalen kolommen aangegeven.

Sterk aangetaste kolomvoet op as E28

Voor het geheel of deels vervangen van de aangegeven stalen kolommen is een onderstempeling van dat deel van het dak wat op de kolom rust noodzakelijk.

Op korte termijn dient er een gedegen herstel plaats te vinden aan de aangetaste (corroderende) stalen kolommen tpv het wedstrijdbad alsmede de aangetaste betonkolommen in de kelderruimten.

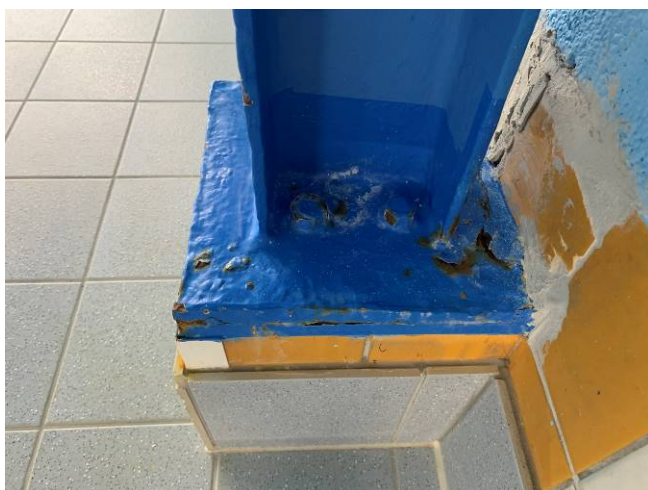
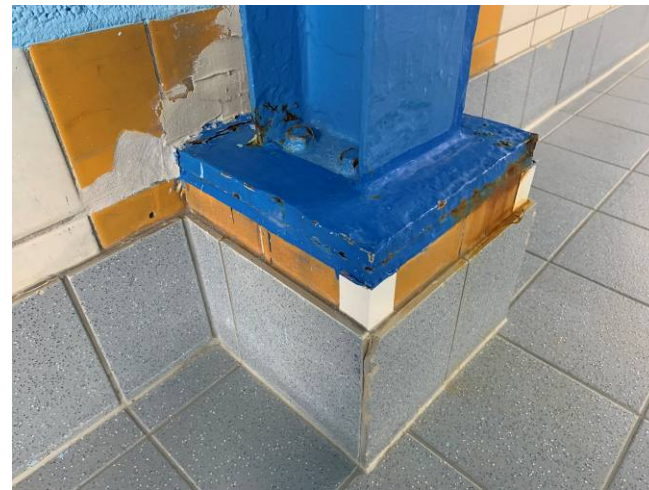
Sterk aangetaste kolomvoet op as F28

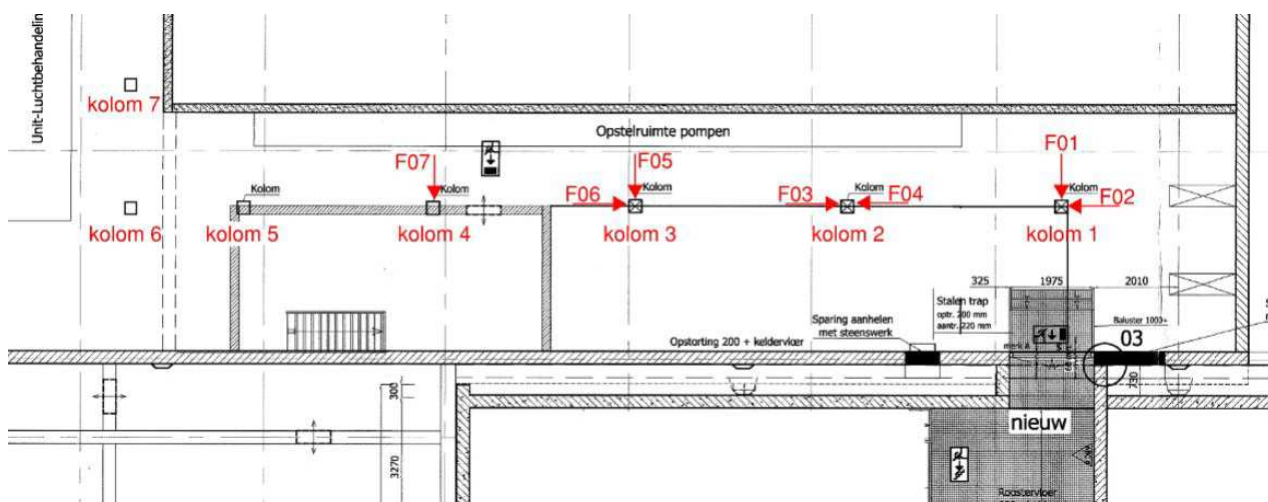
Figuur 1 Plattegrond met locatie kolom-aanduidingen met ferrosanmetingen (zie rapport Boosten Betonadvies in de bijlage)

In de opstelruimte van de pompen in de kelderruimte zijn 5-stuks betonkolommen (kolomnummer 1 t/m 5) (afmeting 250 x 250mm) over de onderste 300-400mm aangetast door chloriden houdend zwembadwater. In de kelderruimte waar de luchtbehandelingsunit is geplaatst zijn 2-stuks betonkolommen (kolomnummer 6 en 7) (afmeting 250 x 250mm) tussen as 21 en as 22 over de onderste 300-400mm aangetast door chloriden houdend zwembadwater. Tevens zijn enkele vloerranden van de betonnen vloer-opstortingen idem deels aangetast.

- ➔ In de cementgebonden reparatiemortel moet corrosie-inhibitors als hulpstof worden toegevoegd;
- ➔ Na het uitharden van de beton- en wapenings- reparaties de schroefstempels verwijderen;
