## Rapportage 0-meting Fonteininstallatie 's Gemeente Tilburg

Tilburg waterelementen

Dit rapport is het eindresultaat van de 0-meting die Rots Maatwerk Onderhoud BV. in opdracht van de Gemeente Tilburg heeft gedaan van een 8 tal waterelementen.

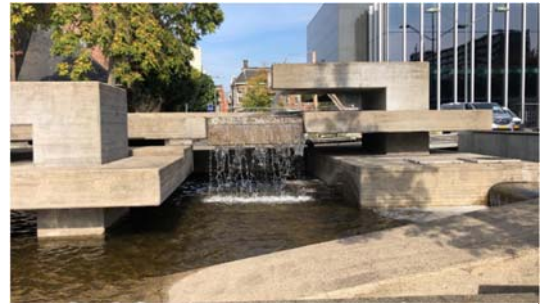
Figuur 3

Water wordt vanuit de waterbak naar de waterloop gepompt, vanaf daar loopt het water over een natuurstenen wand als een waterval in de grote bufferbak. Dit is tevens de circulatie. Verder wordt het water opgepompt naar de verschillende niveaus in het element. Daar loopt het via watervallen weer terug naar beneden in de grote "bak".

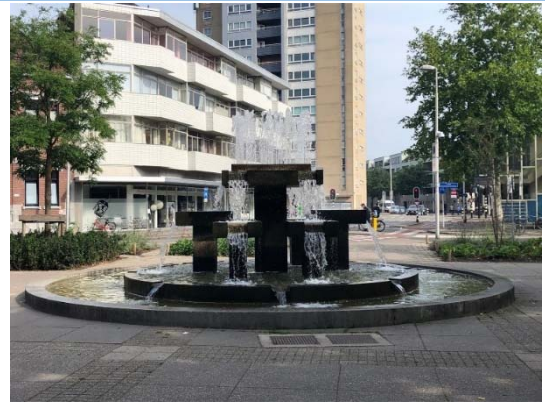
Figuur 10

Het water element bestaat uit een ronde betonnen bak met daarin een betonnen kunst werk. Deze bestaat uit verschillende plateaus. Op het hoogste plateau zitten waterspuiters. De ronde bak is tevens de buffer. Het water loopt vanaf de bovenste bak via de plateaus naar beneden waar het via de pomp weer wordt opgebracht. Het water loopt via de bak naar de ondergronds geplaatste "droge" pomp. Deze pomp is gesitueerd in de put achter de bovengrondse kast.

Oppervlakte van de fontein is in redelijk tot goede staat. Het beton is iets verouderd maar vertoont weinig schade of gebreken. Wel is het beton smerig. Her en der zijn er op randen wat hoekjes afgebroken, dit doet geen afbreuk aan de fontein.

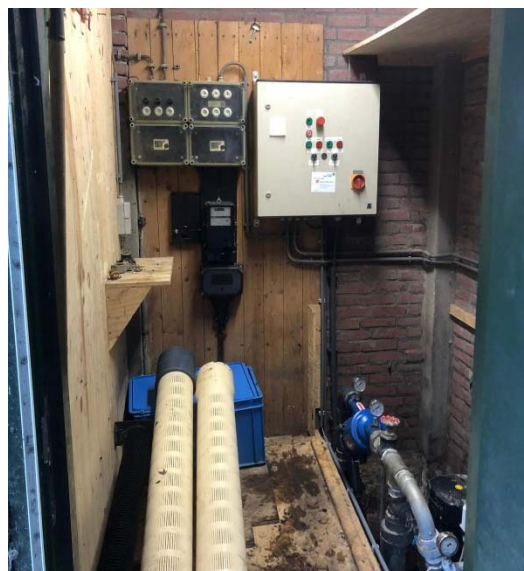
Figuur 16

De technische installatie bevindt zich in een gemetseld huisje. Deze staat in het park. Achter dit huisje is ook een opgemetselde put gesitueerd. Hierin bevindt zich de bronpomp die het water in de vijver op pijl houdt.

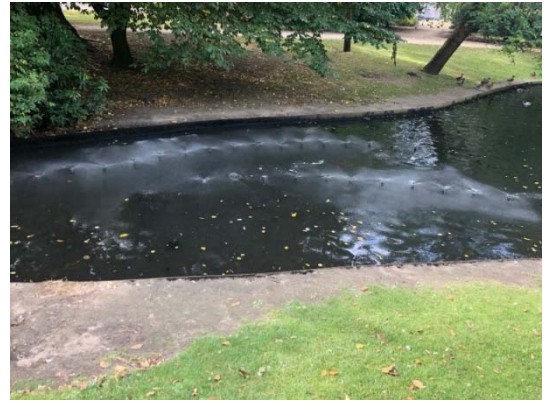
Figuur 17

Put, Hierin zit een bronpomp en een niveau meting. Deze zorgen dat de vijver op het juiste waterniveau blijft.

Fontein, deze bestaat uit nozzels die in de vijver staan.

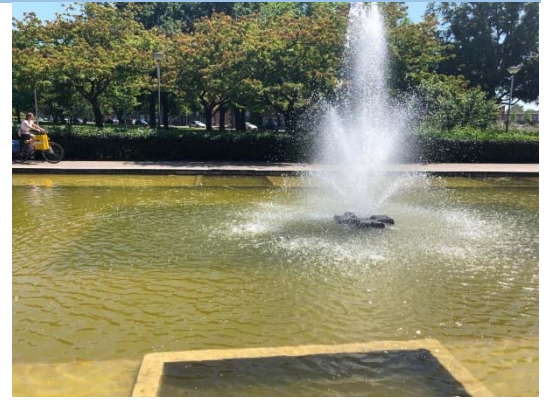
Figuur 20

Het waterelement bestaat uit een betonnen bak met een mozaïek van stenen. De rand van de bak is afgewerkt met natuurstenen tegels. In de bak zijn verschillende hoogte niveaus aanwezig. Het fontein element bestaat uit twee drijvende fonteinen. De drijvende fontein bestaat uit een PE drijver. Aan deze drijver hangen alle onderdelen. De pomp, filterkorf, 3 lampen en de spuitkop. Dit alles wordt op de plaats gehouden door zinkers te bevestigen die op de bodem liggen.

De staat is goed, er zijn op een aantal plekken scheuren zichtbaar. Dit is nog niet in zo'n dergelijke staat dat er actie moet worden ondernomen. Dit zal op termijn wel aandacht vereisen.

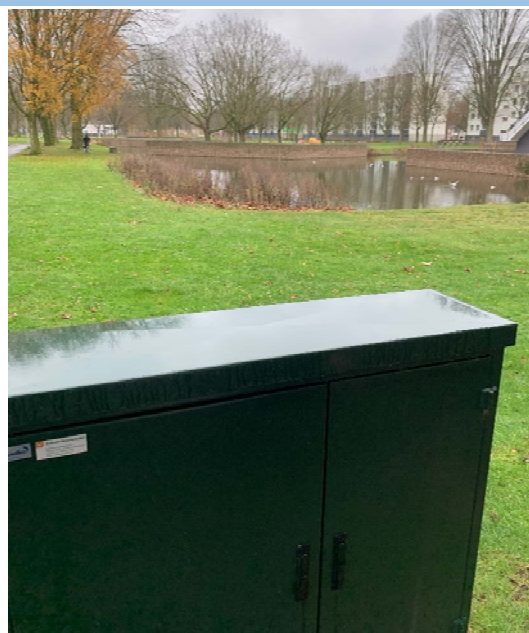
Figuur 24

Eén kast is in goede staat, deze is zowel van binnen als van buiten zo goed als nieuw. De andere kast heeft schade. Deze heeft vandalisme schade in de vorm van krassen, plakresten, graffiti en vuurwerk. Zie Figuur 25. Dit brengt niet direct de functionaliteit van de kast in gevaar, maar ziet er esthetisch niet goed uit.

Kasten zijn intern in prima staat, daarvoor is geen aandacht nodig. Esthetisch zou zijn om de beschadigde kast te vervangen voor een nieuwe. Afweging die hierbij gemaakt moet worden is hoelang de nieuwe kast goed blijft.

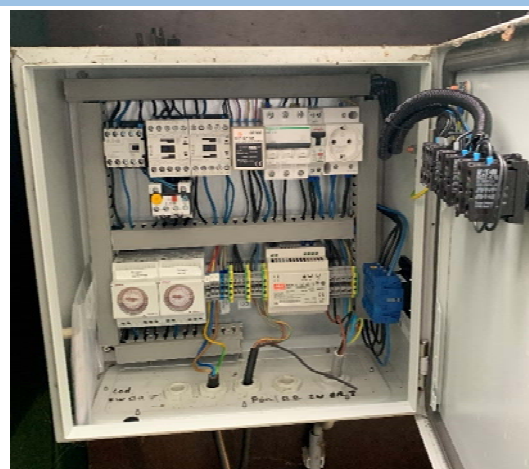
Figuur 26

Er zijn geen keuringsrapporten of stickers aanwezig ten tijde van de schouw. Er is een NEN-3140 keuring uitgevoerd. Beide installaties zijn goedgekeurd. Zie bijlage voor de rapporten.

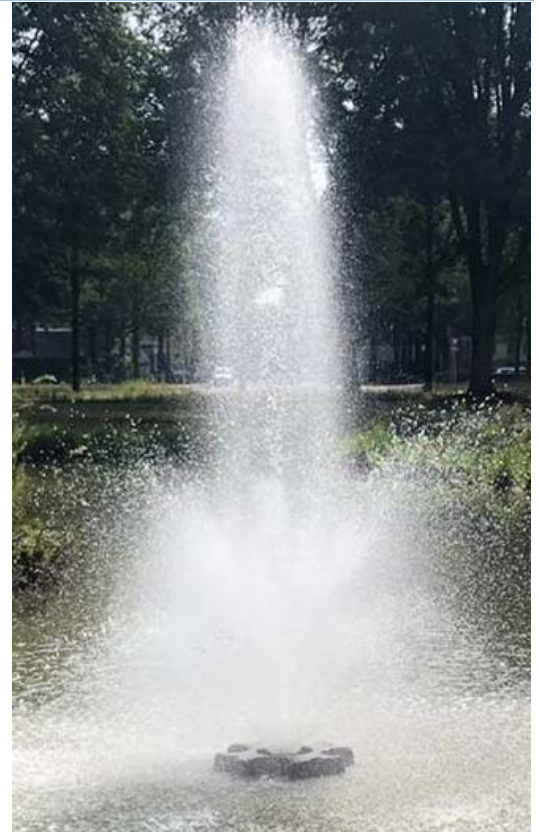
De drijvende fonteinen hebben 1 vulkaansproeier. Deze heeft verschillende uitgangen. Waardoor het spuitbeeld ontstaat zoals op Figuur 27 is weergegeven.

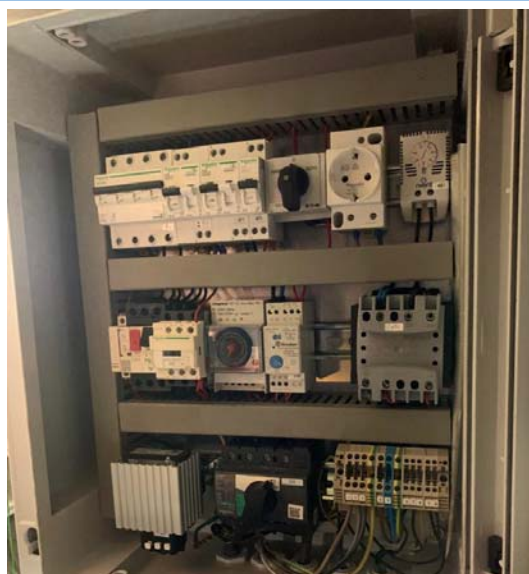
Figuur 29

Installatie gecheckt op aanwezigheid van keuringen en keuringstickers. Installatie is NEN gekeurd zie bijlage voor het rapport.

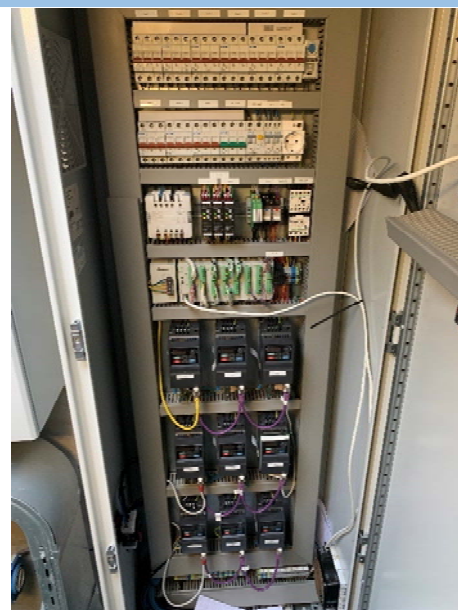
Figuur 32

Er zijn geen keuringsrapporten of stickers aanwezig ten tijde van de schouw. Er is een NEN-3140 keuring uitgevoerd. De installatie voldoet niet aan de eisen, zie het rapport in de bijlage.

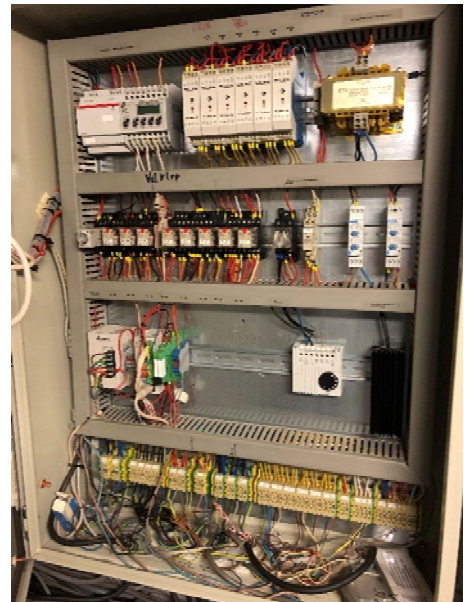
Er zijn geen keuringsrapporten of stickers aanwezig ten tijde van de schouw. Er wordt een NEN-3140 keuring gedaan. De installatie voldoet niet aan de gestelde eisen. Zie bijlage voor de rapportage.

Advies voor deze fontein is aanpassen en upgraden van de elektrische installatie naar hedendaagse onderdelen en onderdelen die niet meer werken/vervallen zijn verwijderen. Daarnaast zal er door het stil staan van de fontein (2 jaar) het nodige niet meer werken. Dit kan men niet aantonen door het doormeten van elementen. Wij verwachten dan ook dat er tijdens het opstarten van deze fontein veel gebreken aan het licht komen. Ook zijn er in de NEN-keuring veel gebreken aan het licht gekomen die moeten worden opgelost.

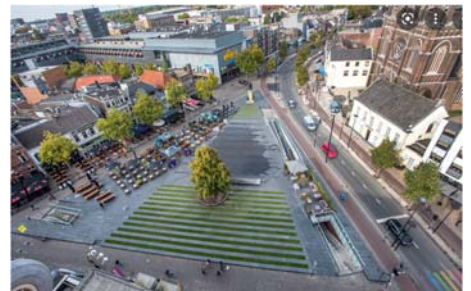
Het water element bestaat uit een plein, het plein is opgebouwd in lijnen deze lijnen bestaan uit natuursteen, gras en cortenstalen platen. Deze cortenstalen platen zijn tegelijkertijd de afdekkers voor de spuiters en de verlichting van de fontein. Daarnaast zijn er 2 ondergrondse putten. Een combikelder waarin de waterbuffer en de technische ruimte is geplaatst. En 1 kelder waarin de zeefbocht geplaatst is. Deze 2 kelders staan in verbinding met elkaar.

Ten tijde van de schouw staat de fontein uit i.v.m. Corona maatregelen.
