**Asbestinventarisatierapport 16.162.2-1 d.d. 4 oktober 2023**

Bouwdelen "A" en "B" van het W&N gebouw van de  
Vrije Universiteit Amsterdam aan De Boelelaan 1105 te Amsterdam

Bouwdeel "A" en "B" van het W&N gebouw  
De Boelelaan 1105  
1081 HV Amsterdam

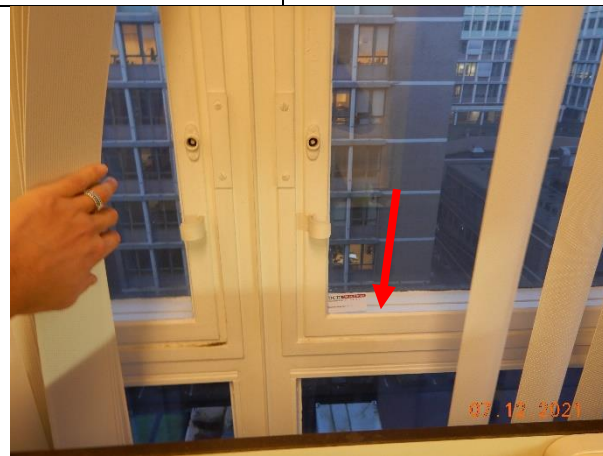
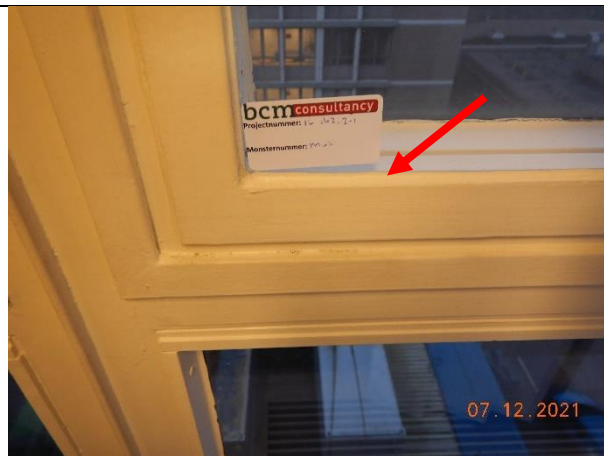
| Monsternummer | M02a\b |

| Materiaal | Beglazingskit |
| Locatie monstername | 4 <sup>e</sup> verdieping, ruimte A405, tussen glas en kozijn |
| Analyse | Chrysotiel 2-5% |

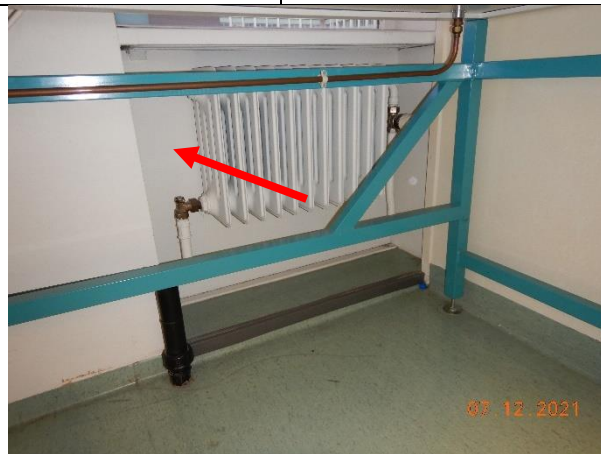
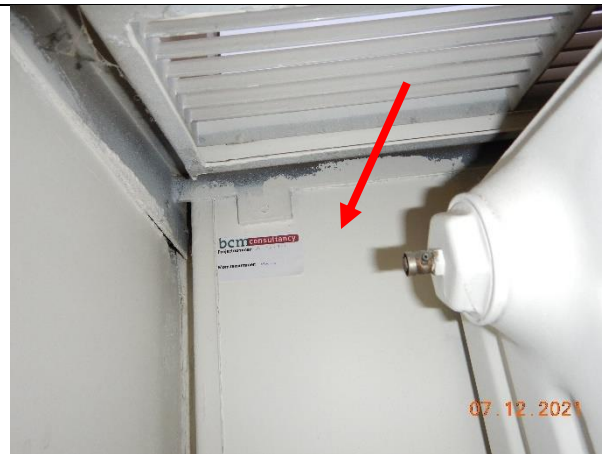
| <b>Monsternummer</b> | M03 |

| <b>Materiaal</b> | Sandwichpaneel |
| <b>Locatie monstername</b> | 4 <sup>e</sup> verdieping, ruimte A405, onder raamkozijn |
| <b>Analyse</b> | Chrysotiel 10-15% |

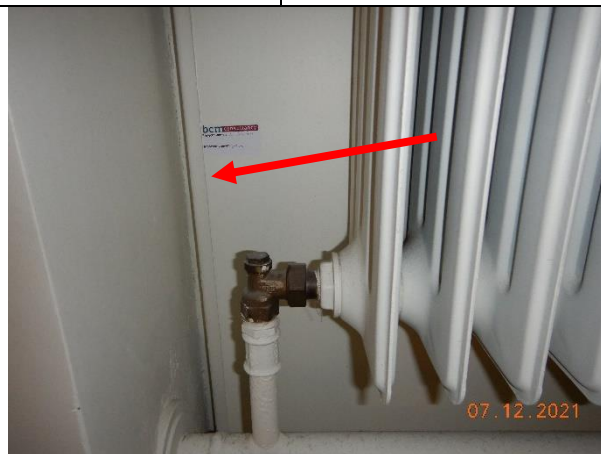
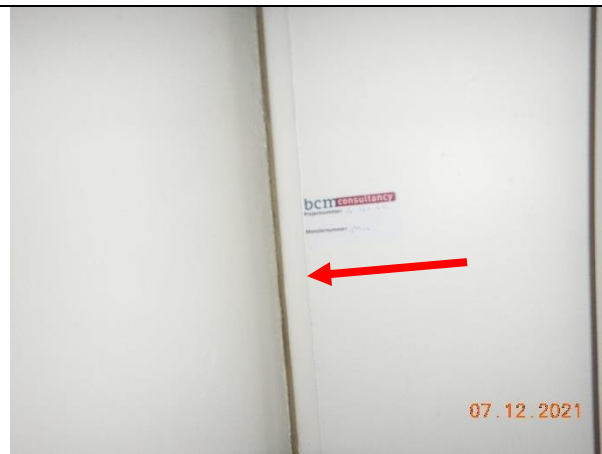
| <b>Monsternummer</b> | M04a\b |

| <b>Materiaal</b> | Kit |
| <b>Locatie monstername</b> | 4 <sup>e</sup> verdieping, ruimte A405, tussen sandwichpaneel en kozijn |
| <b>Analyse</b> | Chrysotiel 2-5% |

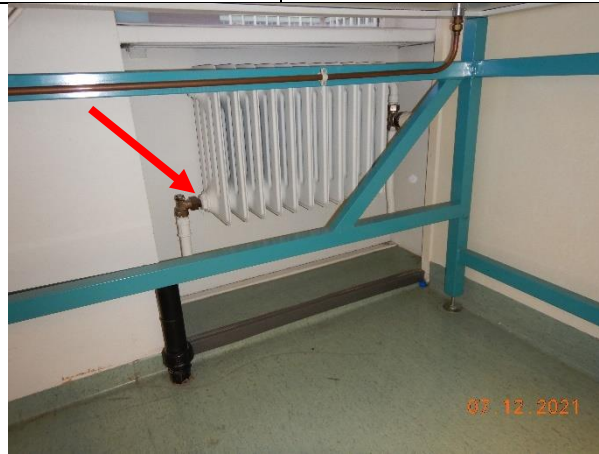
| <b>Monsternummer</b> | M05 |

| <b>Materiaal</b> | Pakking |
| <b>Locatie monstername</b> | 4 <sup>e</sup> verdieping, ruimte A405, in ledenradiator |
| <b>Analyse</b> | Chrysotiel 30-60% |

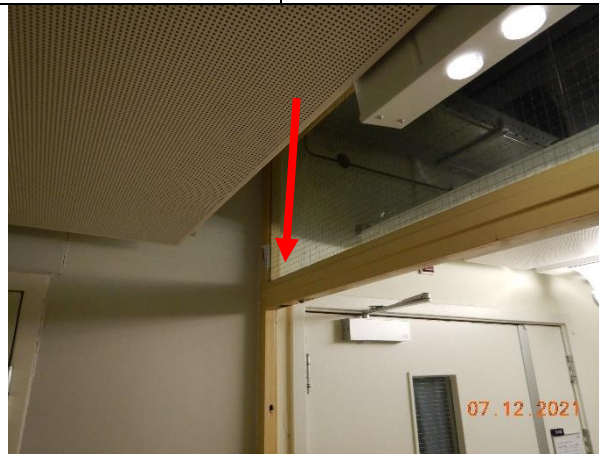
| <b>Monsternummer</b> | M06a/b |

| <b>Materiaal</b> | Kit |
| <b>Locatie monstername</b> | 4 <sup>e</sup> verdieping, gangruimte B400, tussen glas en kozijn van bovenlicht |
| <b>Analyse</b> | Chrysotiel 2-5% |

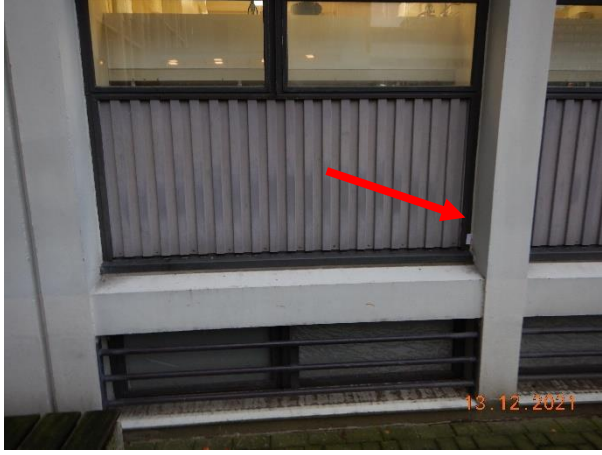
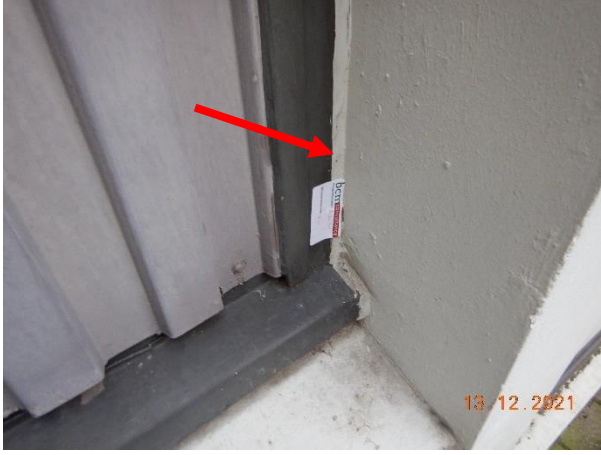
| <b>Monsternummer</b> | M07a\b |

| <b>Materiaal</b> | Kit |
| <b>Locatie monstername</b> | Begane grond, tussen kozijn en gevel, aan bovenzijde en zijkanten van kozijnen |
| <b>Analyse</b> | Chrysotiel 5-10% |

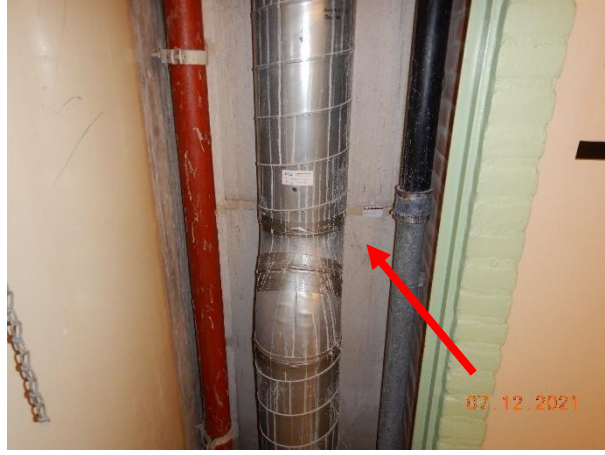
| <b>Monsternummer</b> | M09 |

| <b>Materiaal</b> | Beplating |
| <b>Locatie monstername</b> | 3 <sup>e</sup> verdieping, in gangkast als achterwand |
| <b>Analyse</b> | Chrysotiel 30-60% |

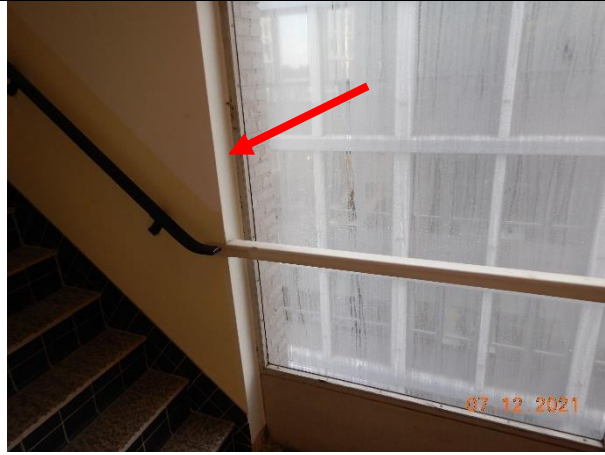
| <b>Monsternummer</b> | M10a\b |

| <b>Materiaal</b> | Kit |
| <b>Locatie monstername</b> | 4 <sup>e</sup> verdieping, trappenhuis A4TR1, tussen het kozijn en gevel |
| <b>Analyse</b> | Chrysotiel 2-5% |

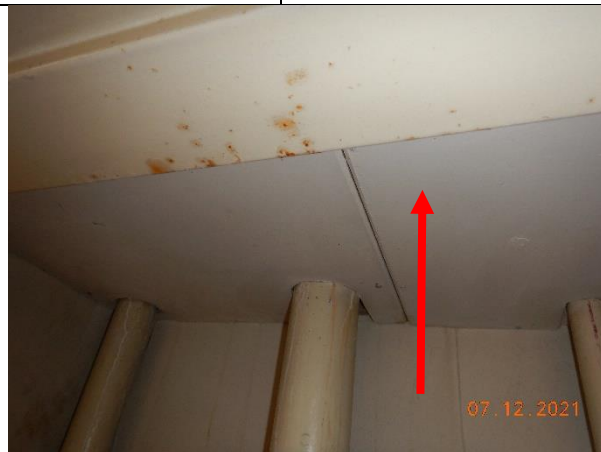
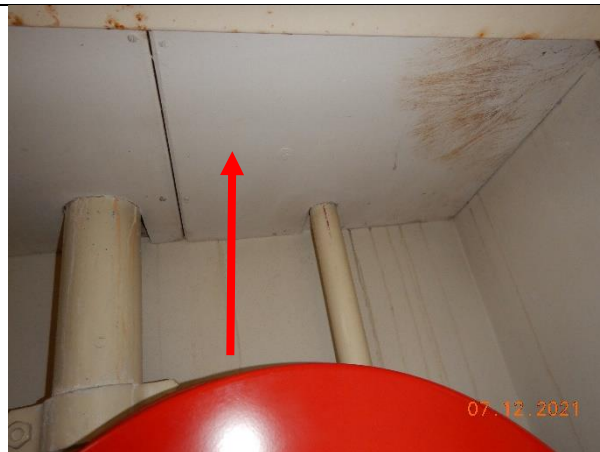
| <b>Monsternummer</b> | M11 |

| <b>Materiaal</b> | Beplating |
| <b>Locatie monstername</b> | 1 <sup>e</sup> verdieping, brandslanghaspelkast, tegen het plafond |
| <b>Analyse</b> | Chrysotiel 30-60% |

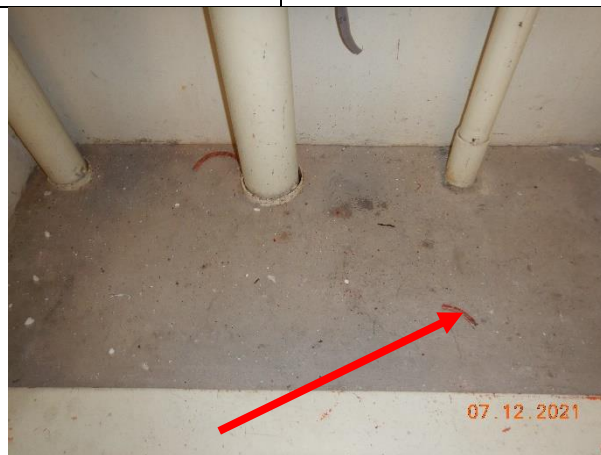
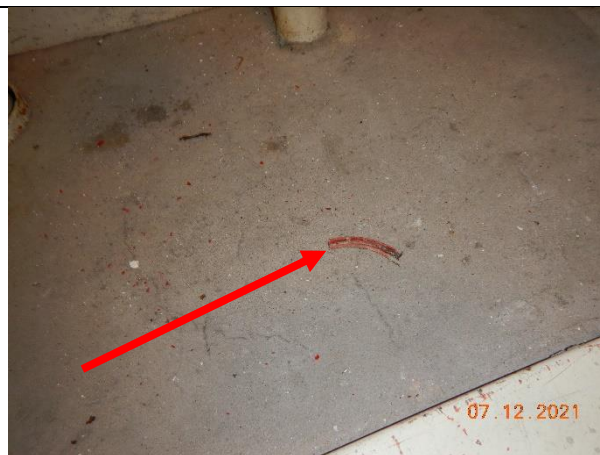
| <b>Monsternummer</b> | M12 |

| <b>Materiaal</b> | Pakking |
| <b>Locatie monstername</b> | 4 <sup>e</sup> verdieping, brandslanghaspelkast, op de vloer |
| <b>Analyse</b> | Chrysotiel 30-60% |

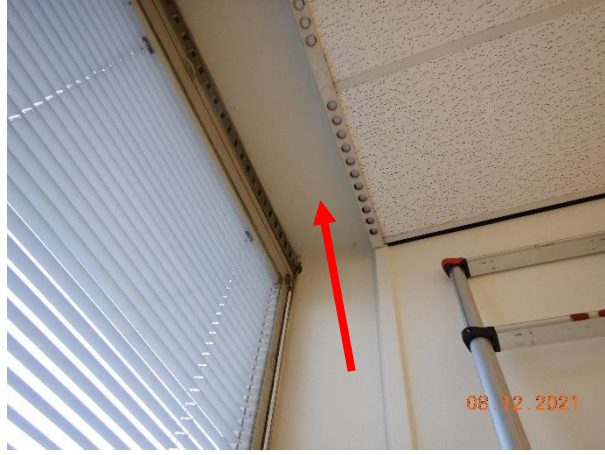
| <b>Monsternummer</b> | M13 |

| <b>Materiaal</b> | Beplating |
| <b>Locatie monstername</b> | begane grond, ruimte A062, tegen plafond voor raamkozijn |
| <b>Analyse</b> | Chrysotiel 30-60% |

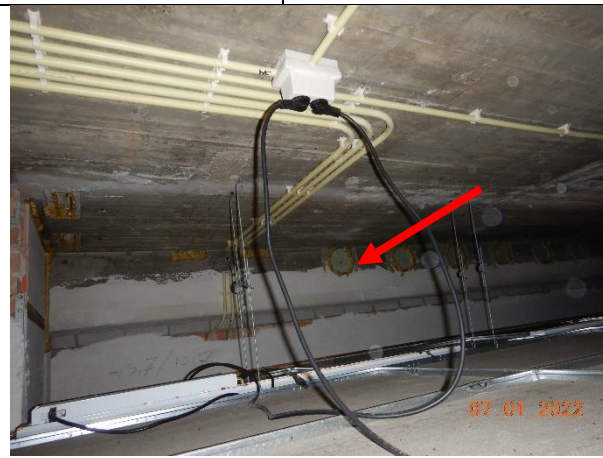
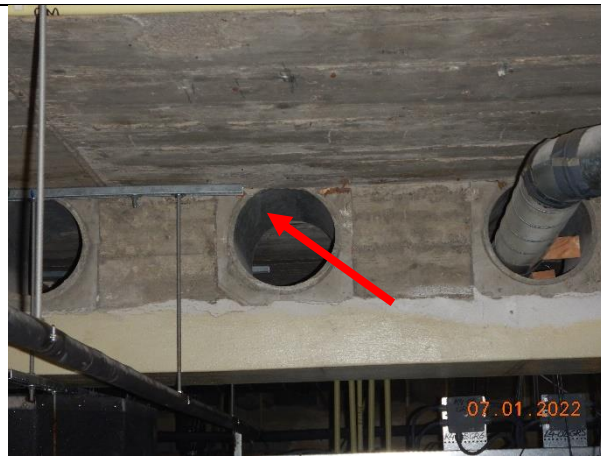
| <b>Monsternummer</b> | M15 |

| <b>Materiaal</b> | Doorvoer |
| <b>Locatie monstername</b> | 4 <sup>e</sup> verdieping, ruimte A461, in betonnen liggers |
| <b>Analyse</b> | Chrysotiel 10-15% |

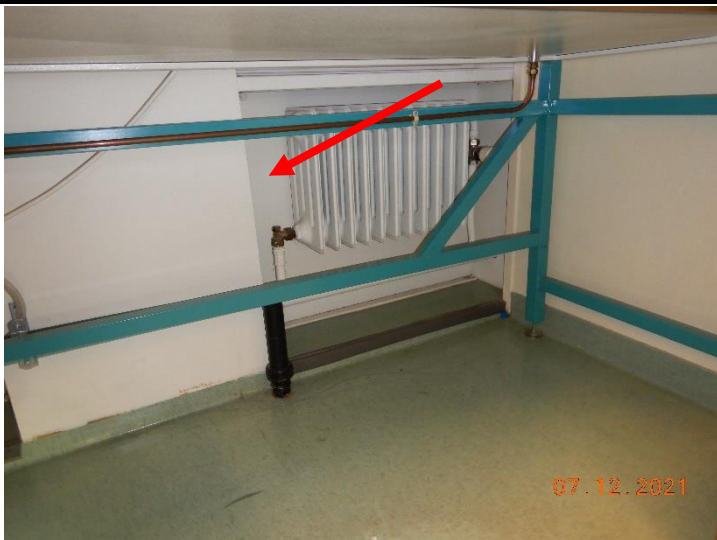
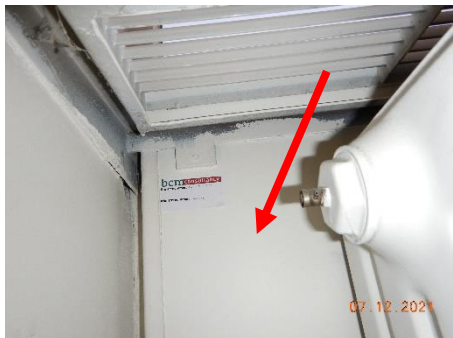
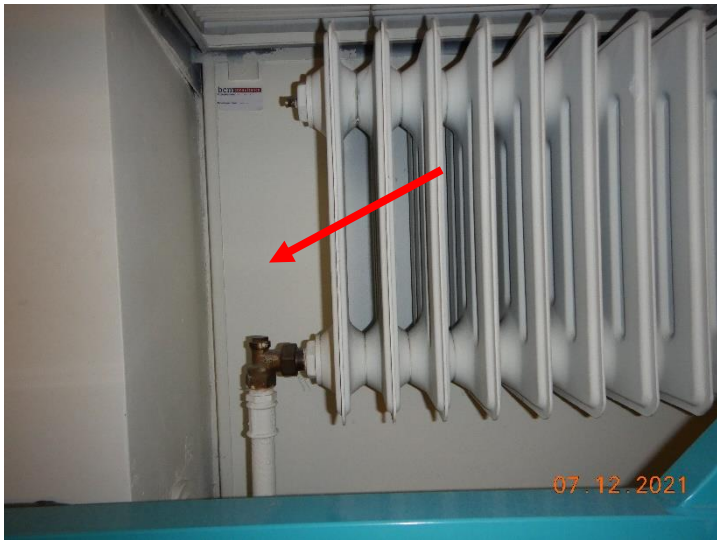
| Bron nr. | Materiaal | Locatie | Aantal / Hoeveelheid | Bevestiging | Analyse | Risico klasse |
|---|---|---|---|---|---|---|
| 1 | Asbesthoudende sandwichpaneel | Begane grond t/m 4 <sup>e</sup> verdieping, diverse ruimten, onder raamkozijn | Totaal 354 m <sup>2</sup> | Geschroefd | Chrysotiel 10-15% | 2 |
| Beschadiging | | Niet beschadigd | | | | |
| Binnen/buiten | | Buiten | | | | |

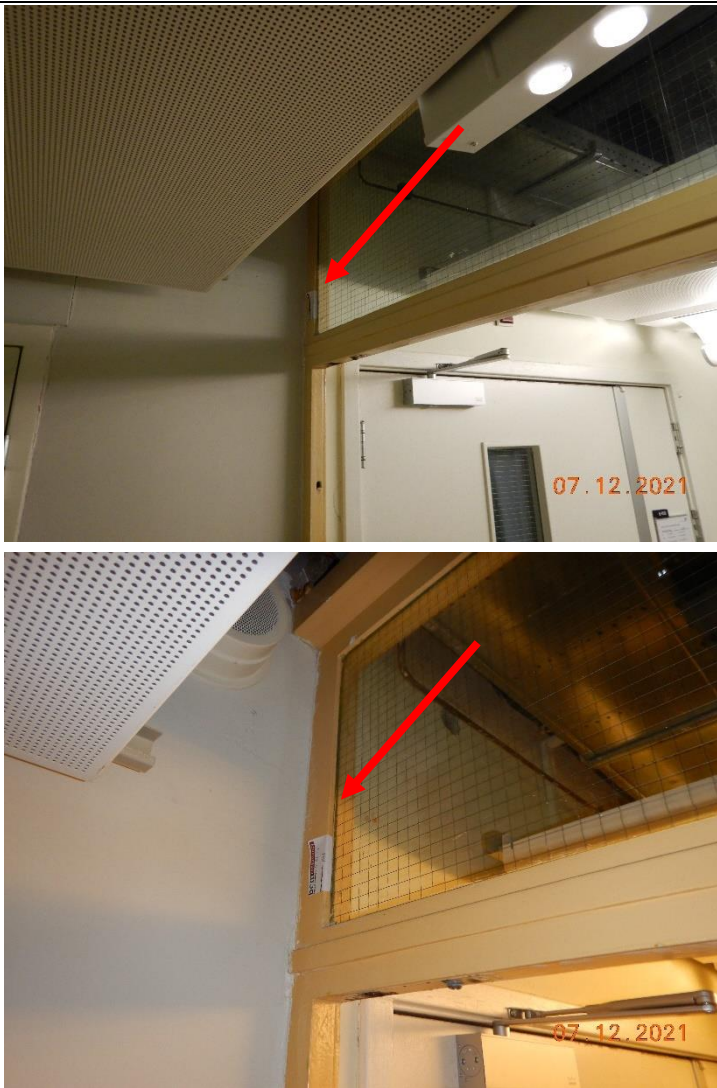
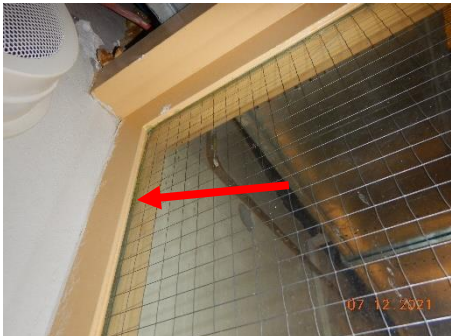
| Bron nr. | Materiaal | Locatie | Aantal / Hoeveelheid | Bevestiging | Analyse | Risico klasse |
|---|---|---|---|---|---|---|
| 5 | Asbesthoudende beglazingskit | 4 <sup>e</sup> verdieping, gangruimte B400, tussen glas en kozijn van bovenlicht | Totaal 5 m <sup>1</sup> | Gekit | Chrysotiel 2-5% | 1 |

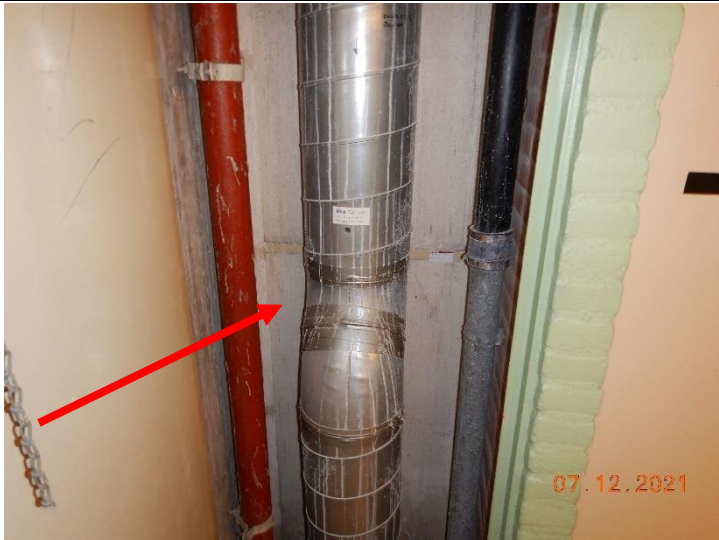
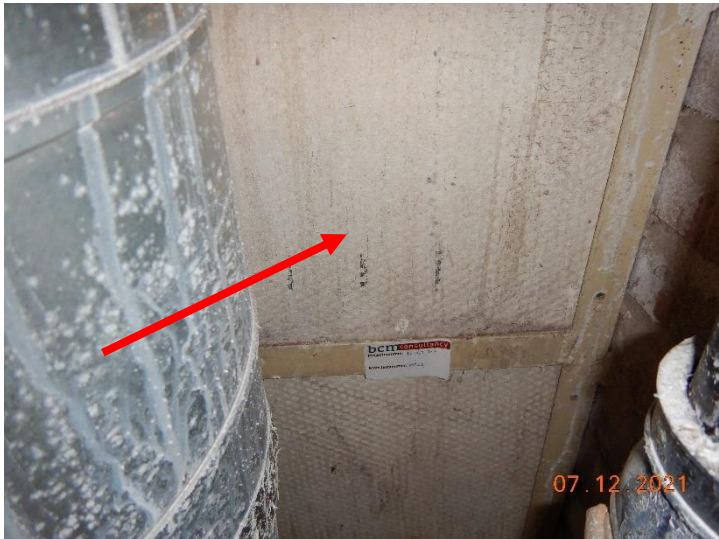
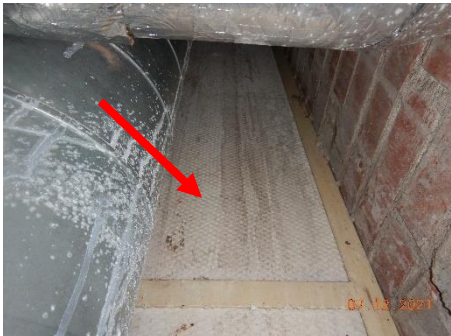
| Bron nr. | Materiaal | Locatie | Aantal / Hoeveelheid | Bevestiging | Analyse | Risico klasse |
|---|---|---|---|---|---|---|
| 6 | Asbesthoudende beplating | 1 <sup>e</sup> t/m 3 <sup>e</sup> verdieping, diverse gangkasten, als achterwand | Totaal 42 m <sup>2</sup> | Geschroefd | Chrysotiel 30-60% | 2 |

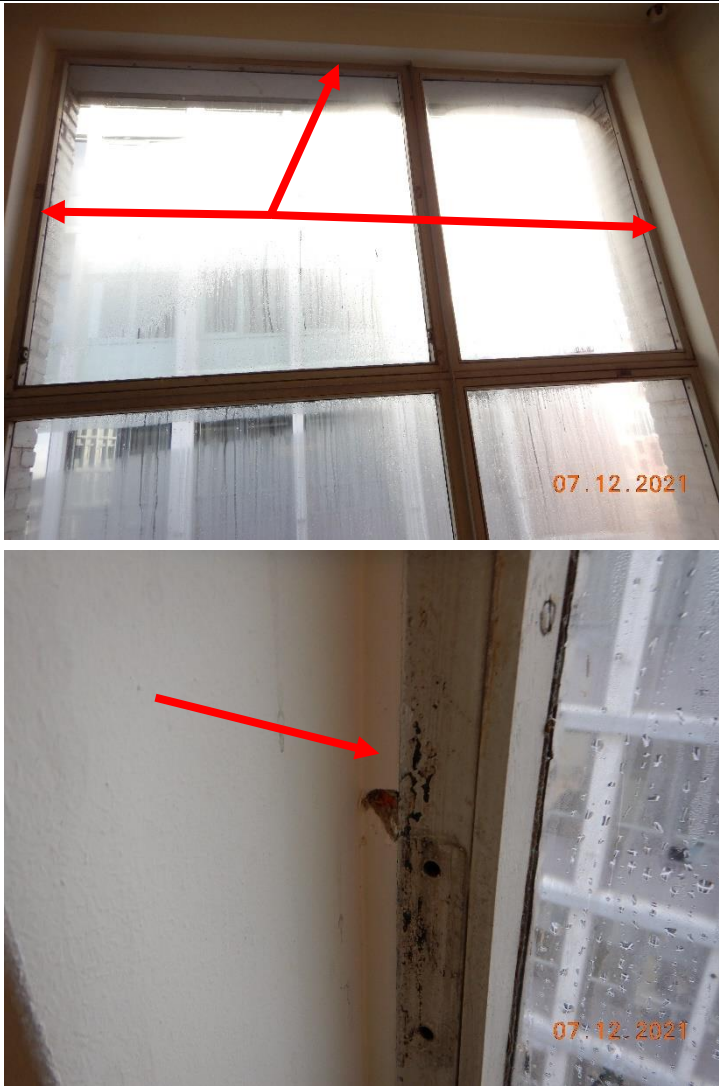
| Bron nr. | Materiaal | Locatie | Aantal / Hoeveelheid | Bevestiging | Analyse | Risico klasse |
|---|---|---|---|---|---|---|
| 7 | Asbesthoudende kit | Begane grond t/m 4 <sup>e</sup> verdieping, trappenhuisen, rondom tussen het kozijn en de gevel | Totaal 90 m <sup>1</sup> | Gekit | Chrysotiel 2-5% | 2 |

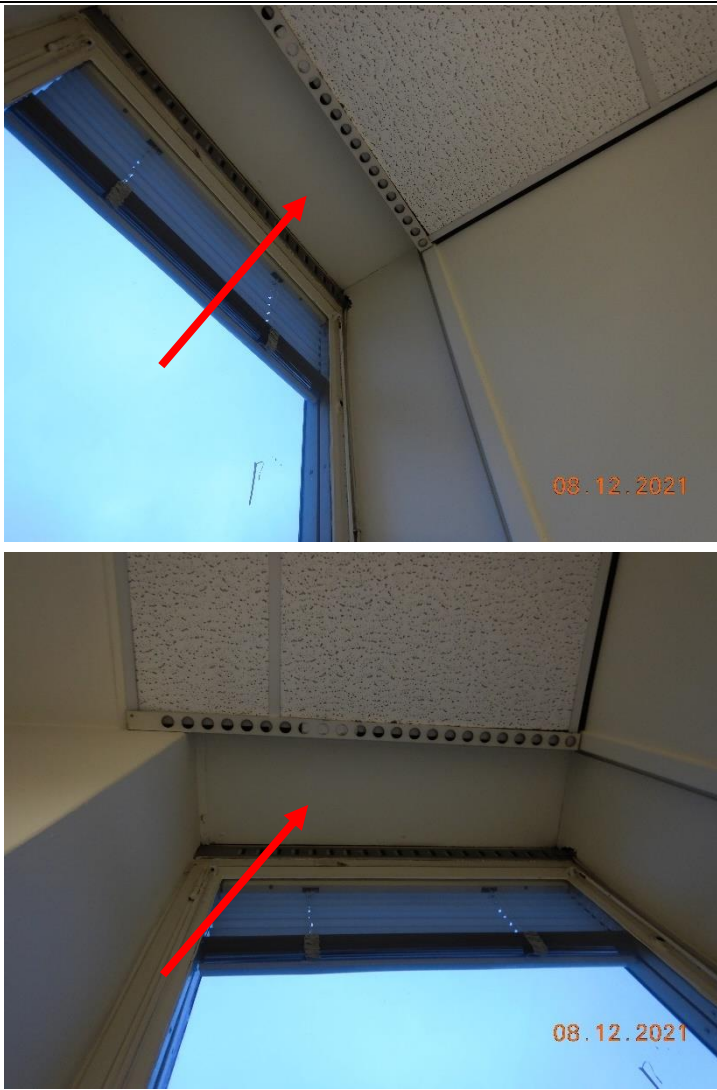
| Bron nr. | Materiaal | Locatie | Aantal / Hoeveelheid | Bevestiging | Analyse | Risico klasse |
|---|---|---|---|---|---|---|
| 8 | Asbesthoudende beplating | Begane grond t/m 3 <sup>e</sup> verdieping, diverse ruimten, tegen plafond voor raamkozijn | Totaal 100 stuks | Geschroefd | Chrysotiel 30-60% | 2 |

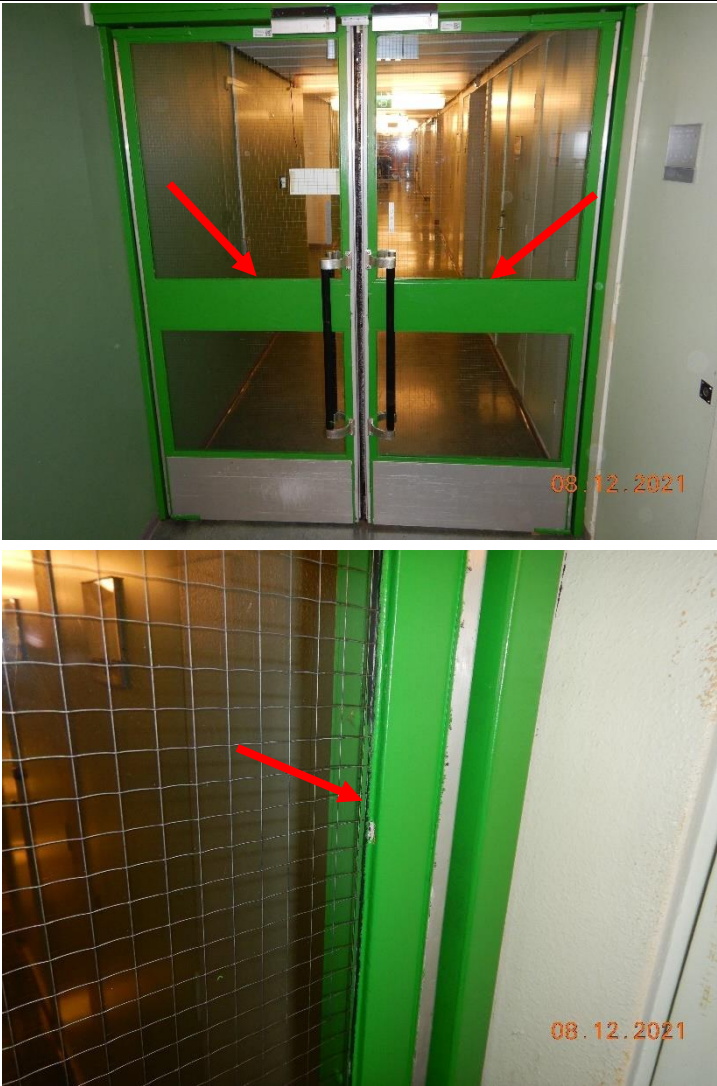
| Bron nr. | Materiaal | Locatie | Aantal / Hoeveelheid | Bevestiging | Analyse | Risico klasse |
|---|---|---|---|---|---|---|
| 9 | Asbesthoudende beglazingskit | 2 <sup>e</sup> verdieping, gangruimte A200, in deuren langs glas | Totaal 16 m <sup>1</sup> | Gekit | Chrysotiel 2-5% | 1 |

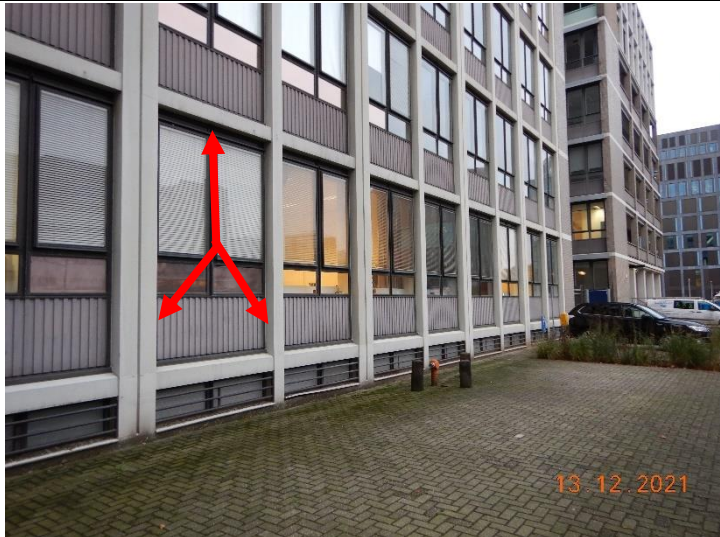
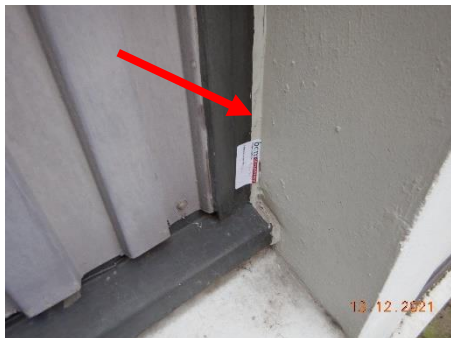
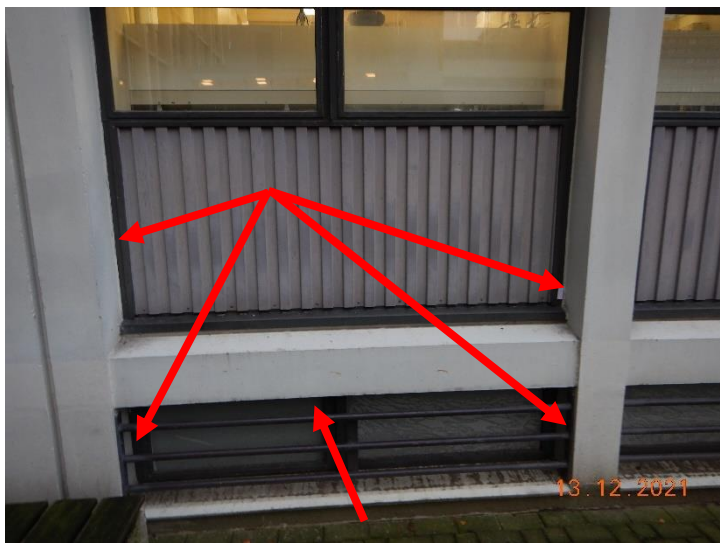
| Bron nr. | Materiaal | Locatie | Aantal / Hoeveelheid | Bevestiging | Analyse | Risico klasse |
|---|---|---|---|---|---|---|
| 10 | Asbesthoudende kit | Kelder t/m 4 <sup>e</sup> verdieping, langs en boven kozijn | Totaal 1.936 m <sup>1</sup> | Gekit | Chrysotiel 5-10% | 2 |

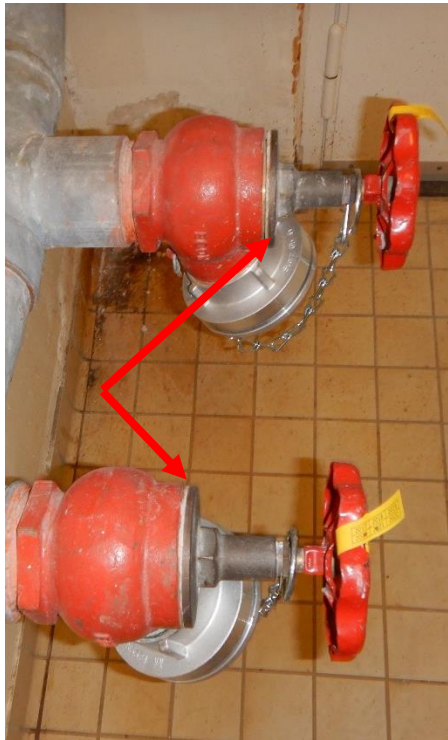
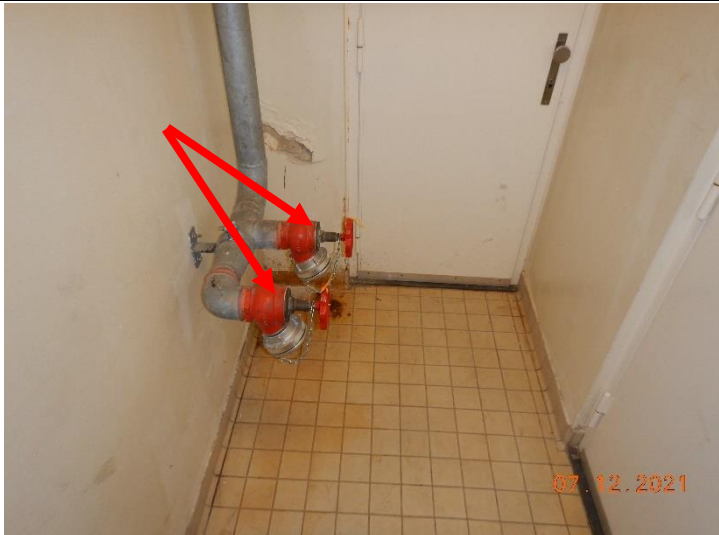
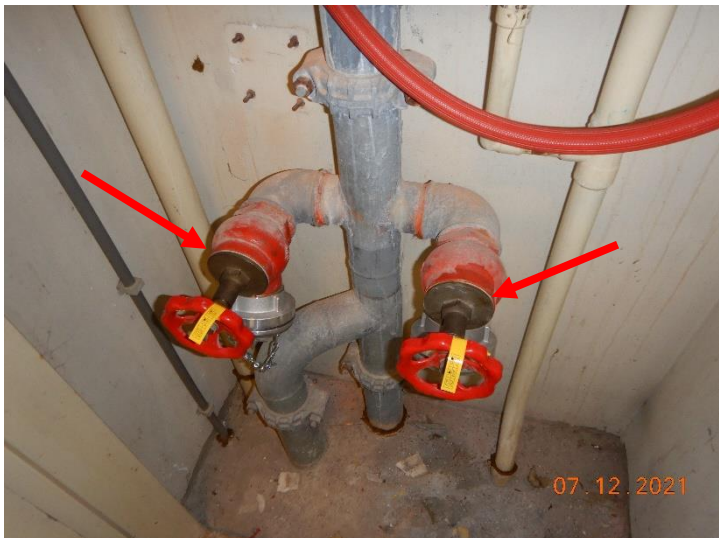
| Bron nr. | Materiaal | Locatie | Aantal / Hoeveelheid | Bevestiging | Analyse | Risico klasse |
|---|---|---|---|---|---|---|
| 11 | Asbesthoudende pakking | Kelder en begane grond, trappenhuis, geklemd tussen de flenzen van de brandkraan | Totaal 6 stuks | Geklemd | Chrysotiel 30-60% | 1 |

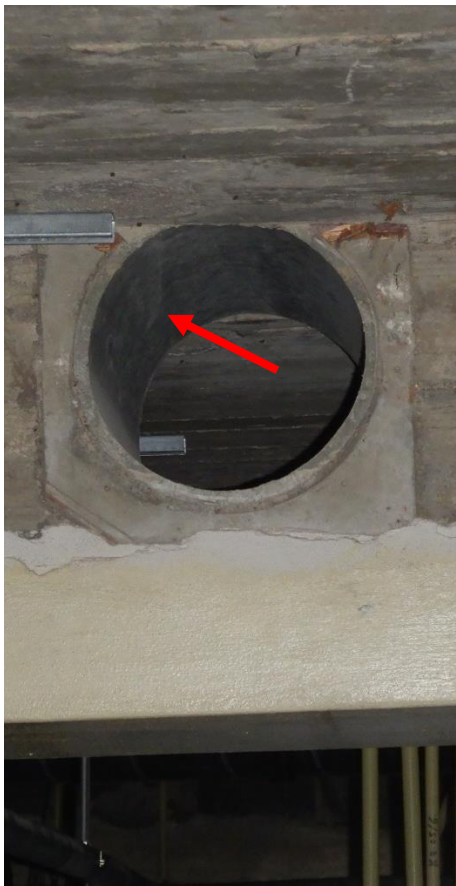
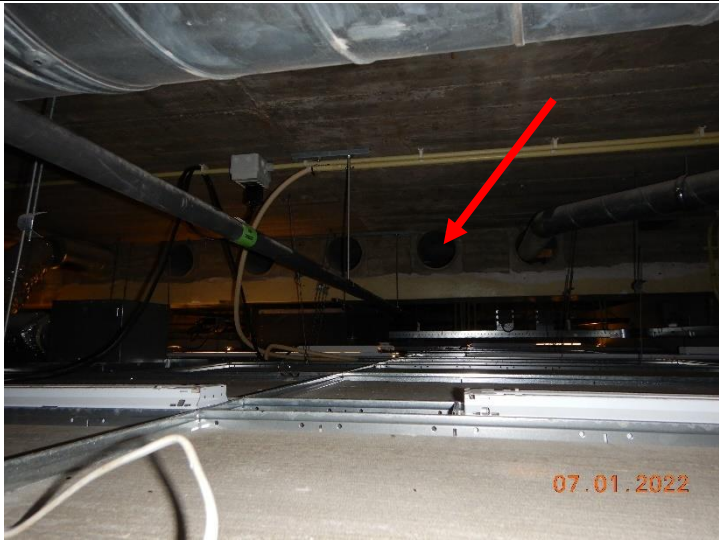
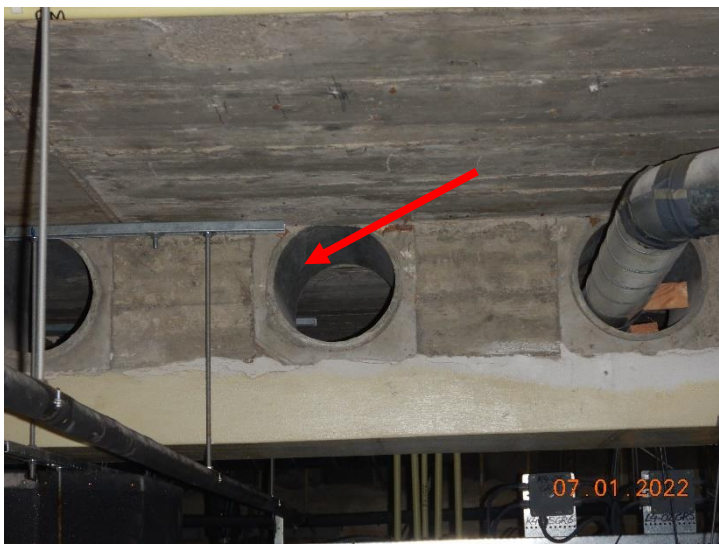
| Bron nr. | Materiaal | Locatie | Aantal / Hoeveelheid | Bevestiging | Analyse | Risico klasse |
|---|---|---|---|---|---|---|
| 12 | Asbesthoudende doorvoer | 4 <sup>e</sup> verdieping, diverse ruimten, in betonnen liggers | Totaal 25 stuks | Ingestort | Chrysotiel 10-15% | 1 |

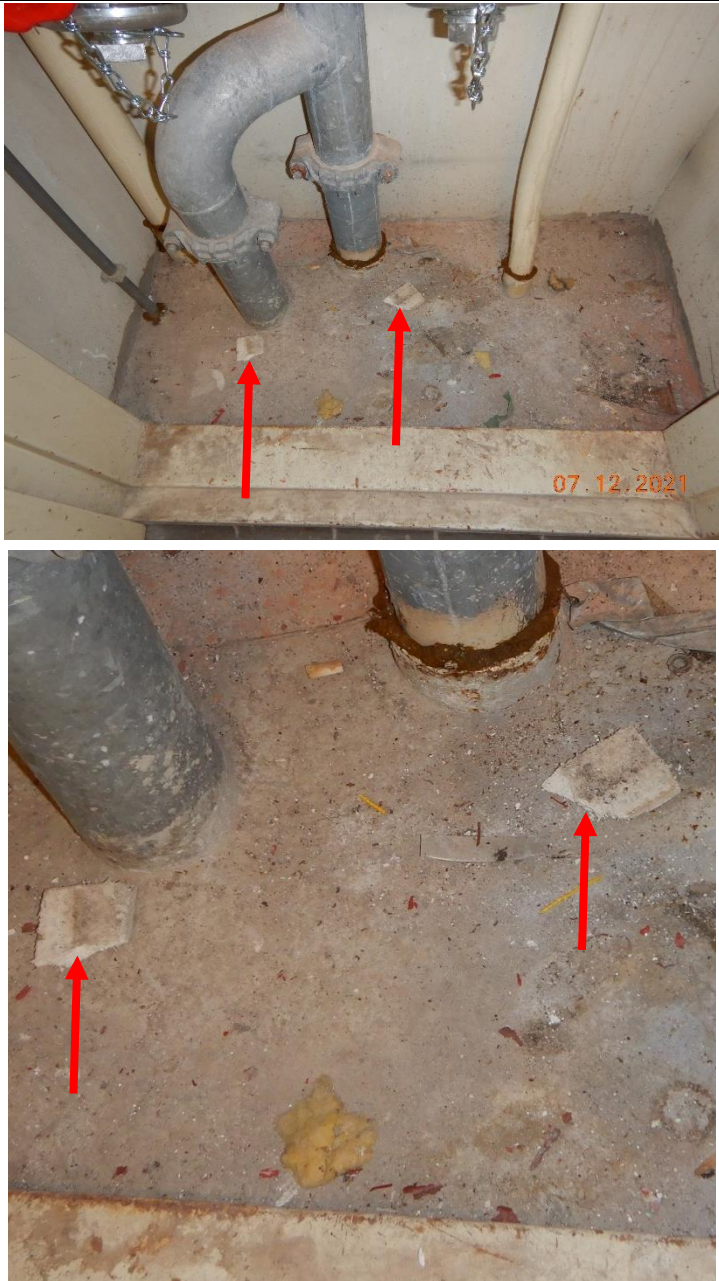
| Bron nr. | Materiaal | Locatie | Aantal / Hoeveelheid | Bevestiging | Analyse | Risico klasse |
|---|---|---|---|---|---|---|
| 14 | Asbesthoudende restanten beplating | Begane grond, brandslanghaspelkast, op de vloer | Verspreidt over 0,5 m² | Losliggend | Chrysotiel 30-60% | 2 |
| Beschadiging | | Ernstig beschadigd | | | | |

Bronnen 13 (begane grond), 14 en 15 zijn gevaarlijk voor mens en milieu. Het betreft hier het aantreffen van beschadigde losgebonden beplating tegen het plafond op de begane grond (bron 13), restanten losgebonden beplating op de vloer (bron 14) en restanten losgebonden pakkingen (bron 15) op de vloer in de brandslanghaspelkasten. Deze risicovolle situaties worden in paragraaf 2.2 nader toegelicht. Wij adviseren u om de brandslanghaspelkasten op korte termijn te laten saneren. Na sanering bestaat er weer een asbestveilige situatie en kunnen de brandslanghaspelkasten weer veilig en zonder beperkingen gebruikt worden.

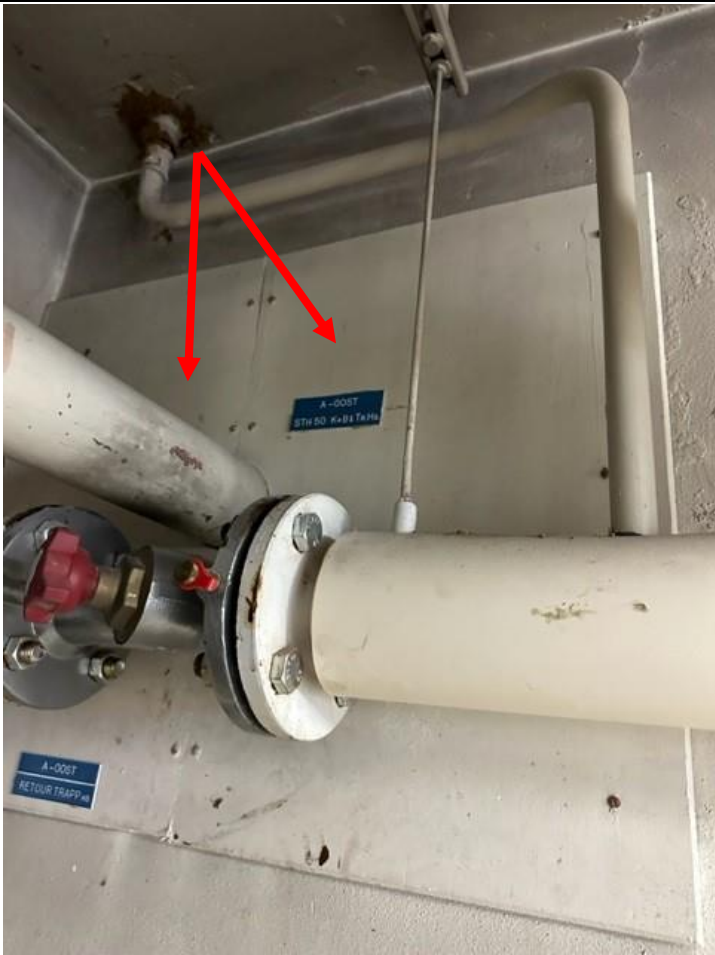
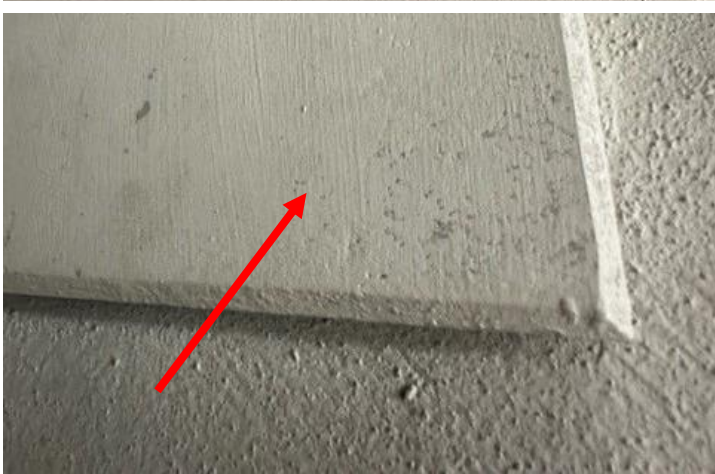
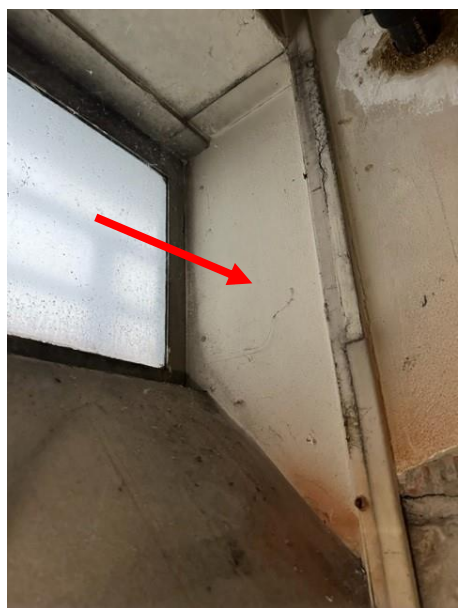
| Bron nr. | Materiaal | Locatie | Aantal / Hoeveelheid | Bevestiging | Analyse | Risico klasse |
|---|---|---|---|---|---|---|
| 16 | Asbesthoudende beplating | Kelder, ruimte AK28a en AK39b, tegen de wand | Totaal 3 m² | Geschroefd | Chrysotiel 30-60% | 2 |
| Beschadiging | | Licht beschadigd | | | | |

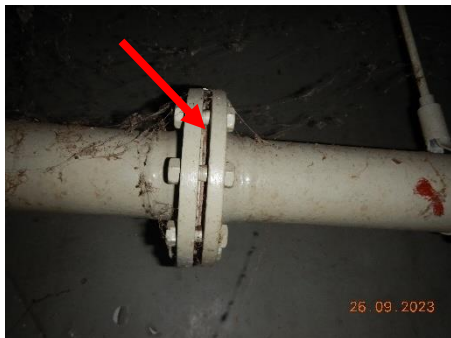
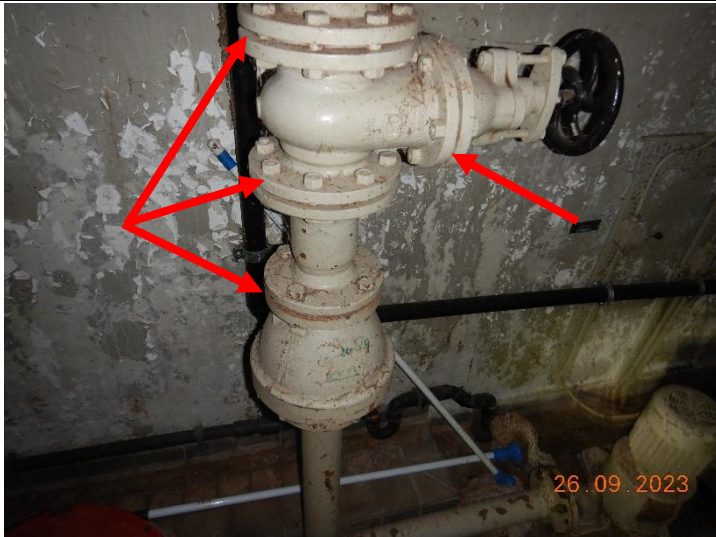
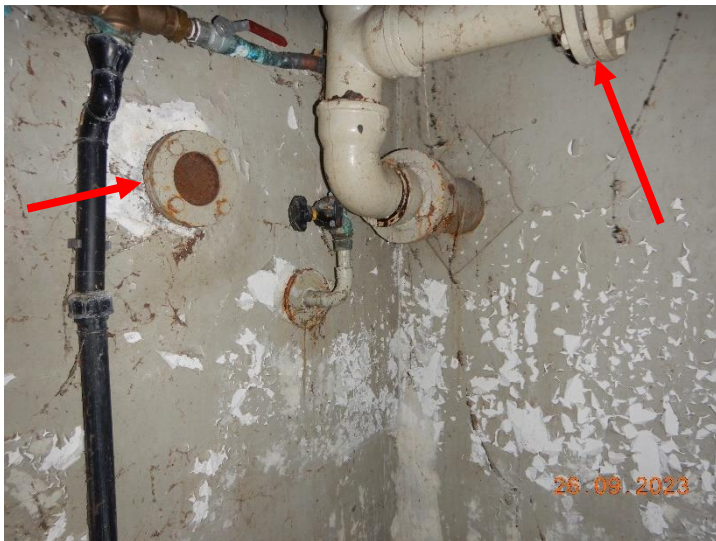
| Bron nr. | Materiaal | Locatie | Aantal / Hoeveelheid | Bevestiging | Analyse | Risico klasse |
|---|---|---|---|---|---|---|
| 17 | Asbesthoudende pakkingen | Kelder, ruimte Ak71, Ak28 en Ck00e, tussen flenzen | Totaal 12 stuks | Geklemd | Chrysotiel 30-60% | 1 |

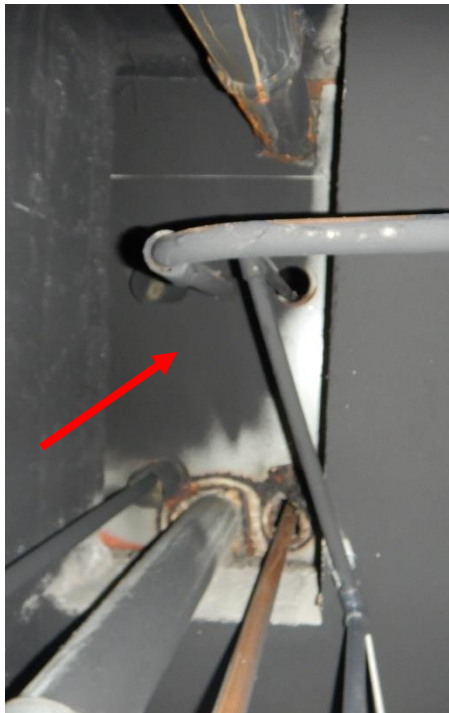
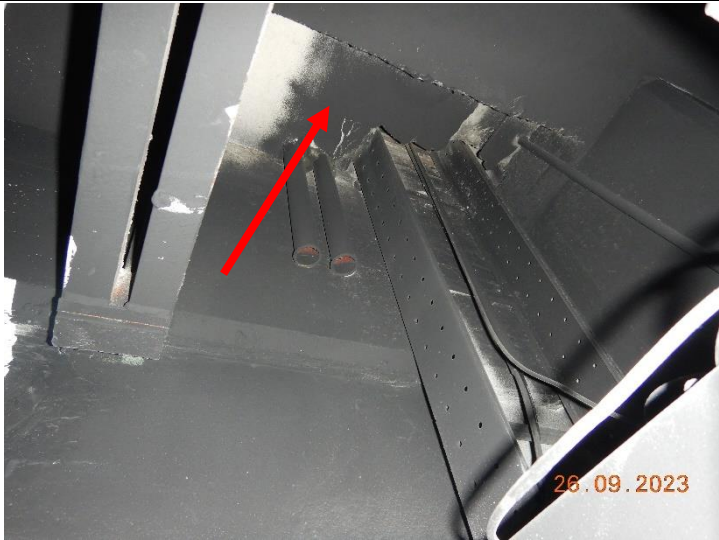
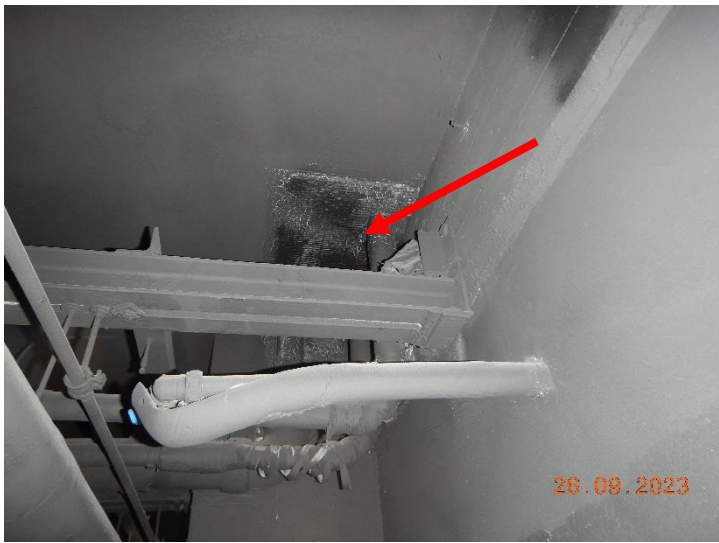
| Bron nr. | Materiaal | Locatie | Aantal / Hoeveelheid | Bevestiging | Analyse | Risico klasse |
|---|---|---|---|---|---|---|
| 18 | Asbesthoudende beplating | Kelder, ruimte Ck00, in bouwkundig plafond ingestort | Totaal 2 stuks (á 1 m²) | Ingestort | Chrysotiel 10-15% | 2 |
| Beschadiging | | Licht beschadigd | | | | |

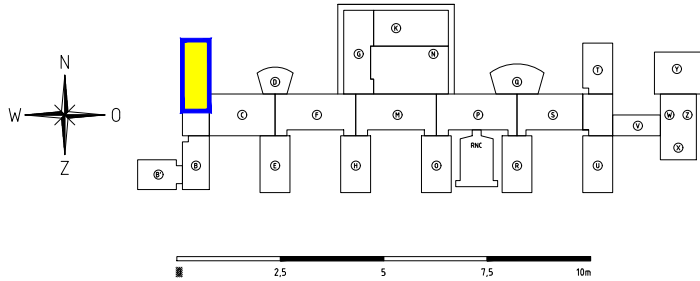
| tek.nr. | : B03b |

In bedrijf zijnde zuurkast, deze dient bij een destructief onderzoek nader onderzocht te worden

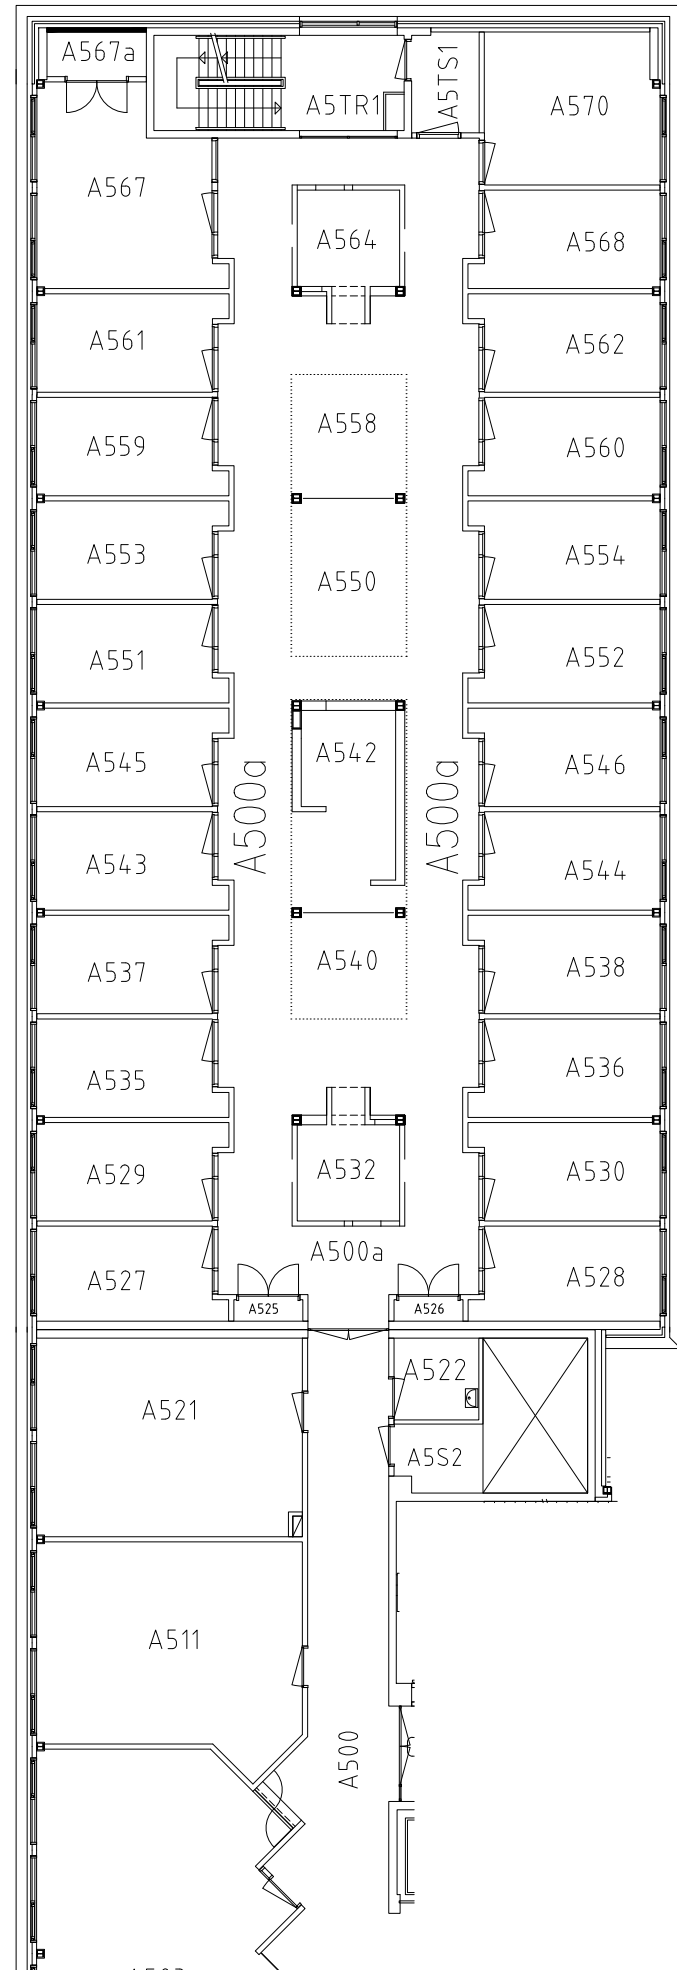
tek.nr. : B05b werknr. : 16.162.2-1

Tijdens de inventarisatie zijn visueel geen asbestverdachte materialen waargenomen.

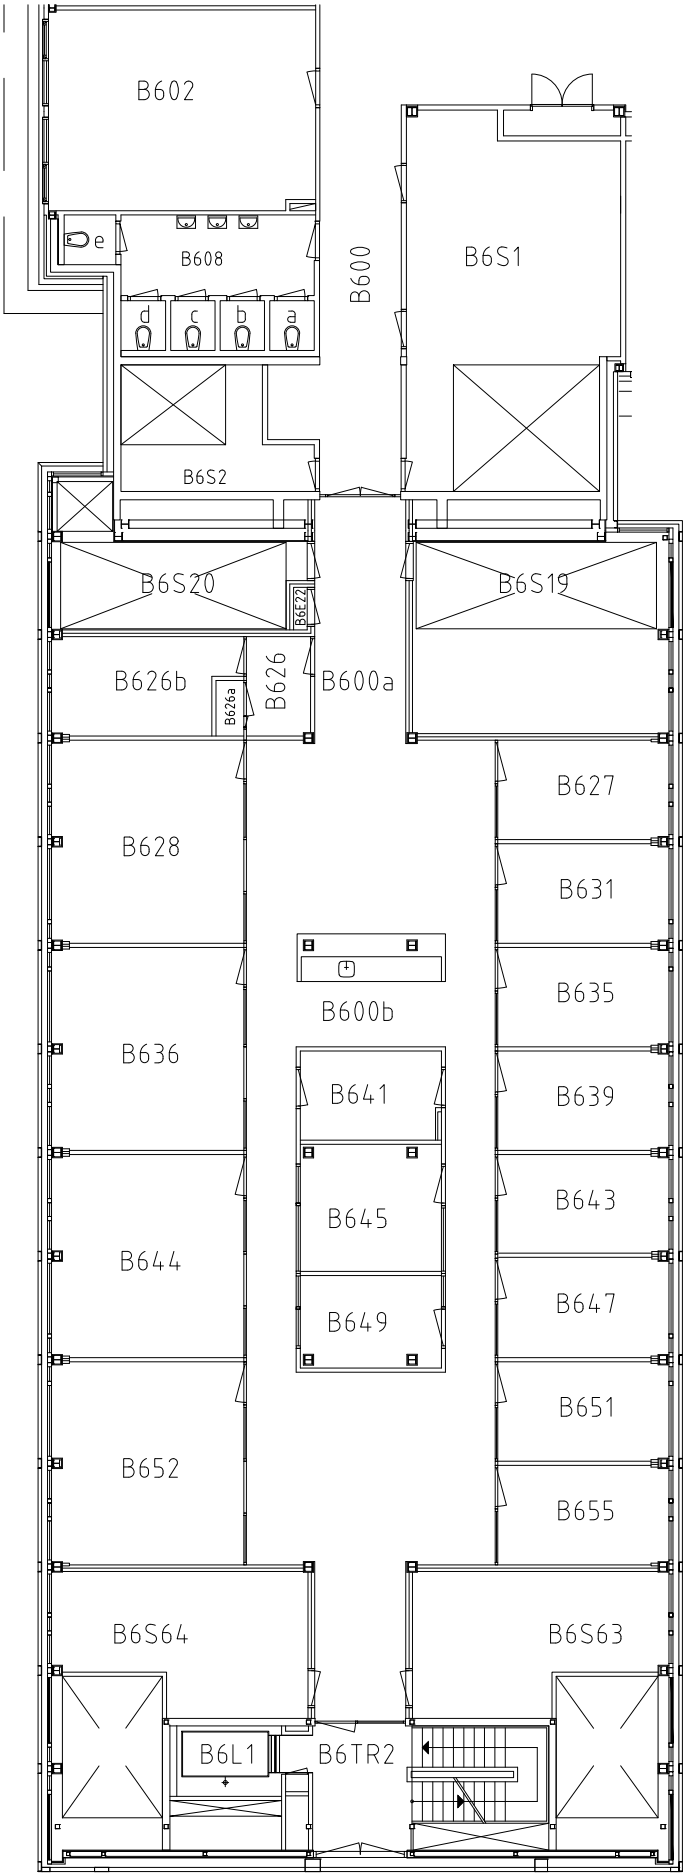
werk : Bouwdeel A en B  
betreft : De Boelelaan 1105 te Amsterdam  
onderwerp: Visueel asbestonderzoek  
bouwlaag : 6e verdieping datum : 04-10-2023  
tek.nr. : B06a werknr. : 16.162.2-1

Tijdens de inventarisatie zijn visueel geen asbestverdachte materialen waargenomen.
