**Asbestinventarisatierapport 16.162.2-1 d.d. 4 oktober 2023**

Bouwdelen "A" en "B" van het W&N gebouw van de  
Vrije Universiteit Amsterdam aan De Boelelaan 1105 te Amsterdam

Bouwdeel "A" en "B" van het W&N gebouw  
De Boelelaan 1105  
1081 HV Amsterdam

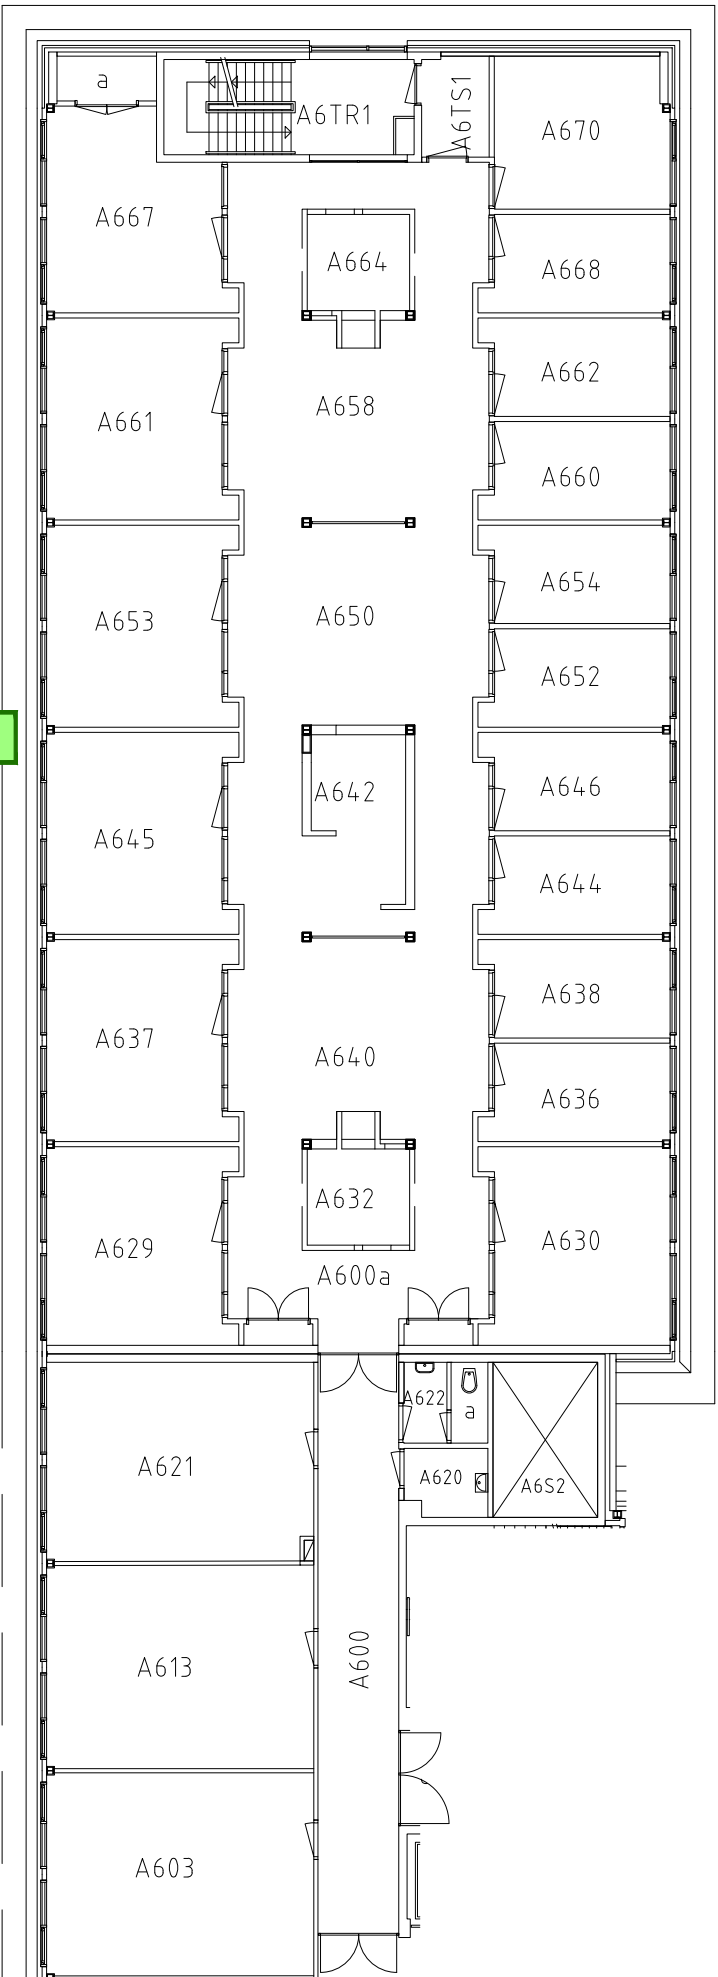
| tek.nr. | : B06b |

Tijdens de inventarisatie zijn visueel geen asbestverdachte materialen waargenomen.
