# Beschrijving Berkenbosch (21,8ha)

Rijksmonumentennummer: 509729 (Complexnummer 509728)

Object : Historische park- en tuinaanleg behorende tot de historische buitenplaats Berkenbosch

Opgesteld door Jan Janse Tuin en Landschapsarchitect BNT en adviseur landschap en Cultuurhistorie bij Staatsbosbeheer september 2022

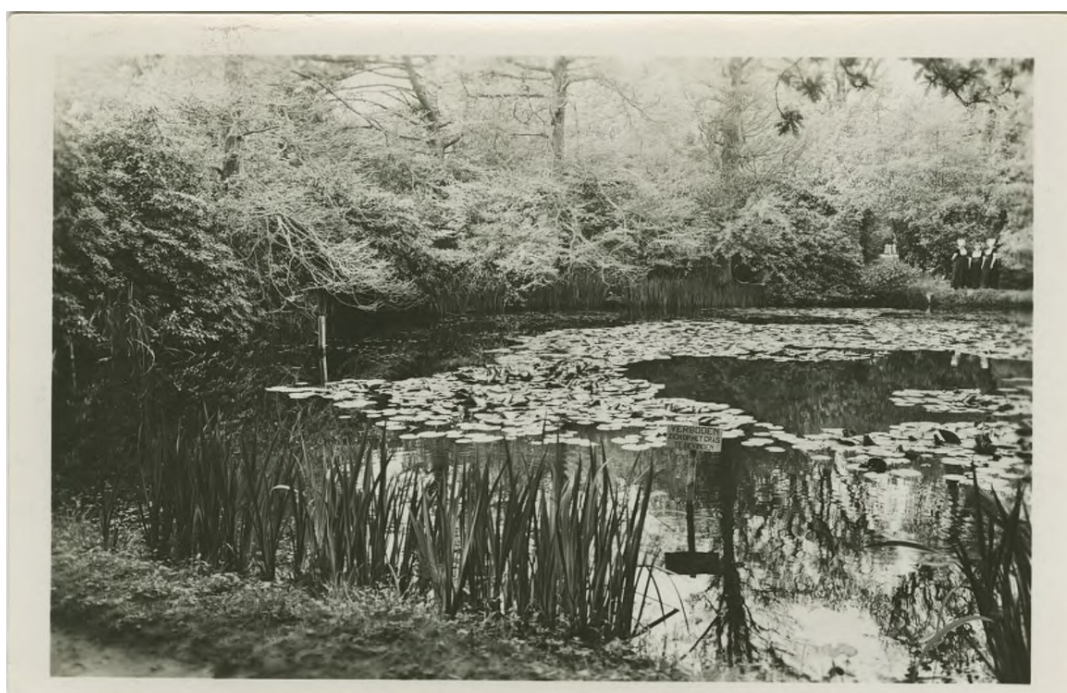
4. Goudviskom, historische foto 1938

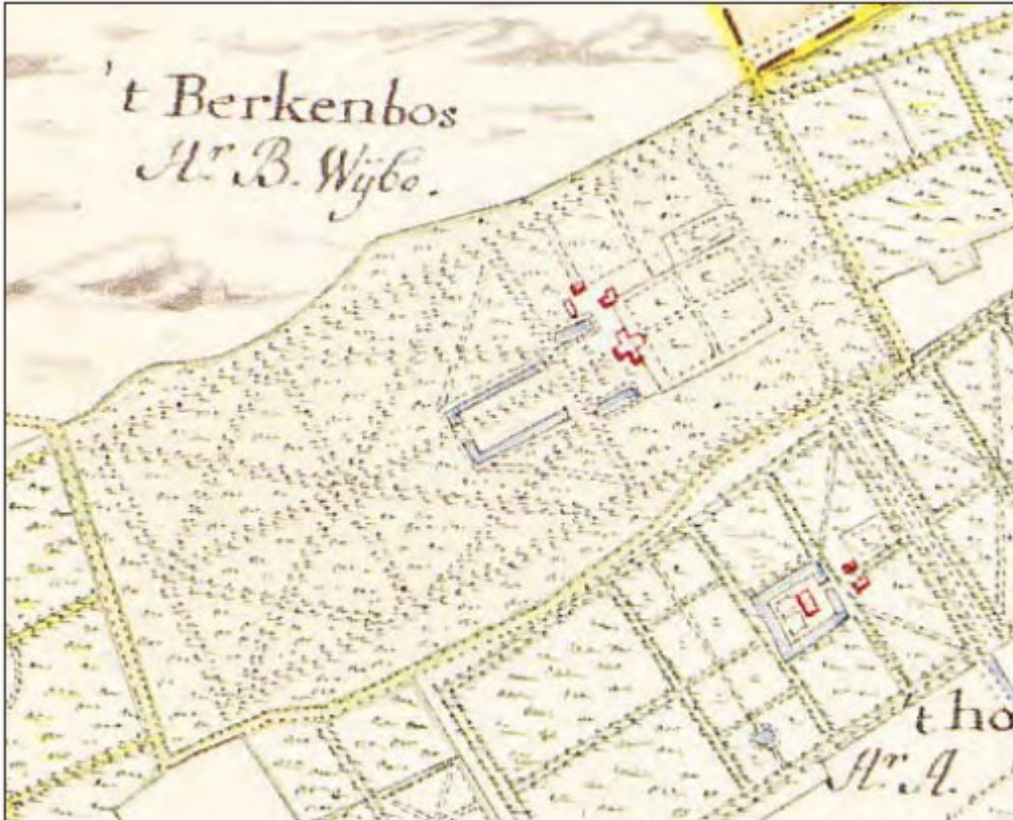
Kaart gebr. Hattinga, 1753 met mogelijk nog de 17<sup>e</sup> of vroeg-18<sup>e</sup> eeuwse aanleg met sterrenbossen met 'pate d'oeie'. De huidige ganzenvoetlanen, mogelijk uit de later 18<sup>e</sup> eeuw, zijn anders georiënteerd.

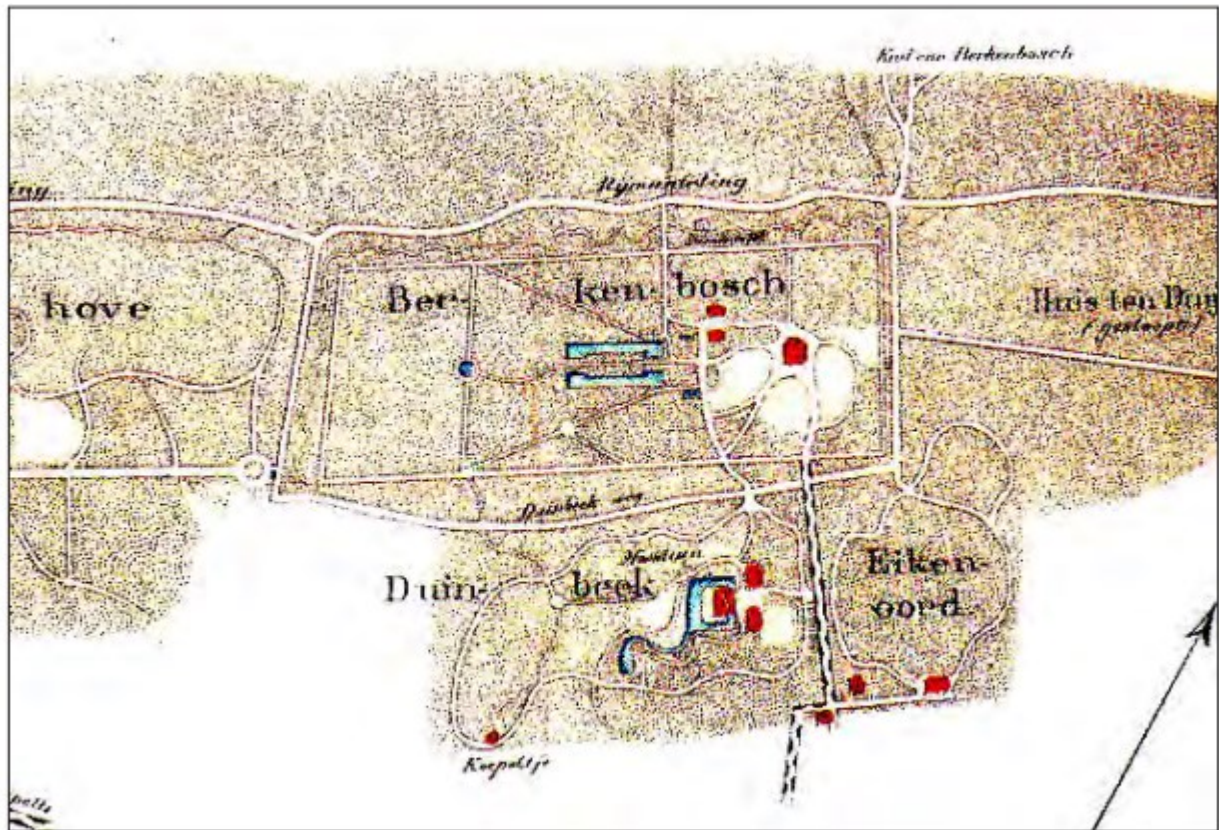
Wandelkaart 1887 (C.D. Nagtglas Versteeg). Opmerkelijk is dat hier het noordelijke kronkelpad doorloopt naar het westen en ook aan de westzijde naar het zuiden.

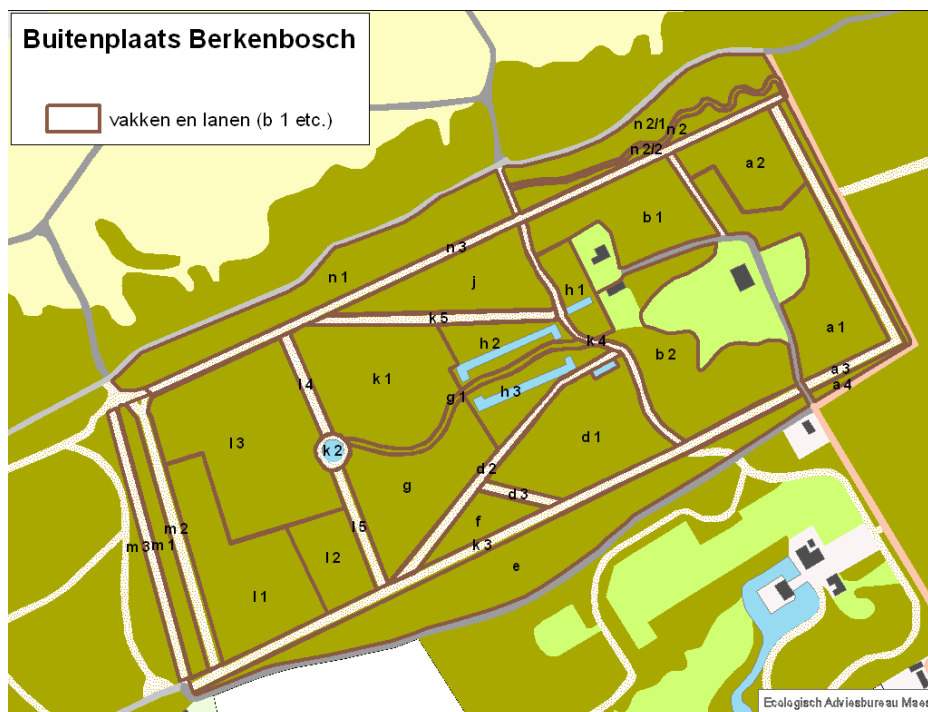
Hiernaast de vakindeling waarop de maatregelen zijn uitgesplitst.

Voor Berkenbosch is een inmeting van de historische bomen noodzakelijk om de historische patronen te kunnen herkennen, tuinhistorisch onderzoek te kunnen doen, een inboet en restauratieplan te kunnen maken en gemakkelijker een goed beheer te kunnen voeren. Ook meenemen de (on)mogelijkheden voor herstel van de verdwenen diagonale lanen in het westelijk deel.
