STAATSBOSBEHEER

NADER ONDERZOEK 3 FIETSBRUGGEN

Versie	Datum	Documentnr.	Status	Opgesteld door: Frank Hoekstra
1	09-02-23	Sdm.165-010	Definitief	Gecontroleerd door: Mark Groot

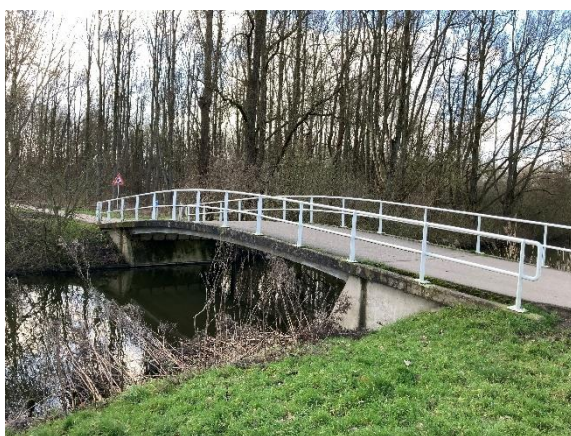
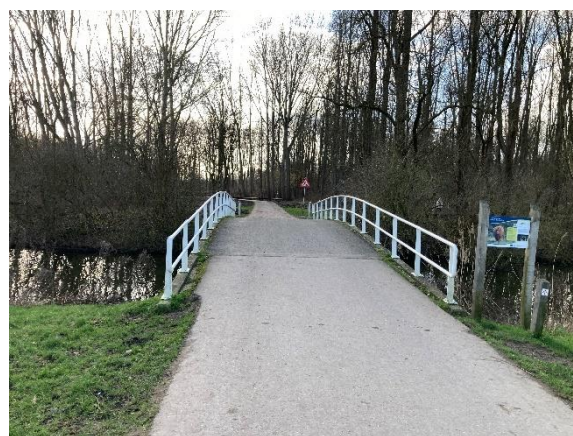
De betonnen fietsbrug ligt in het recreatieschap Rottermeren, gebied Lage Bergse Bos. Het bouwjaar van dit kunstwerk is volgens het paspoort omstreeks 1975. De brug bestaat uit een dek van 8 betonnen liggers met stalen leuning, rustend op twee betonnen landhoofden (1 overspanning). De totale lengte van de overspanning is 11,60 meter en de totale breedte bedraagt 4,30 meter.

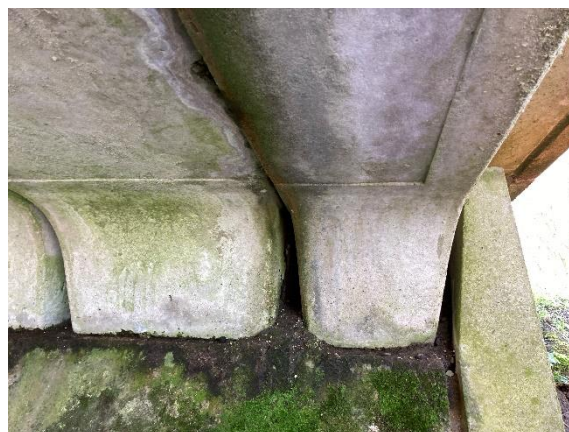
Schade: Ernstige lekkage voegovergangen
 Oorzaak: Ontbreken van een deugdelijke voegconstructie
 Risico: Aantasting onderliggende betonnen constructie door vochtintreding met als gevolg afname draagkracht en verminderde restlevensduur beton
 Maatregel: Aanbrengen/vervangen voegovergangen

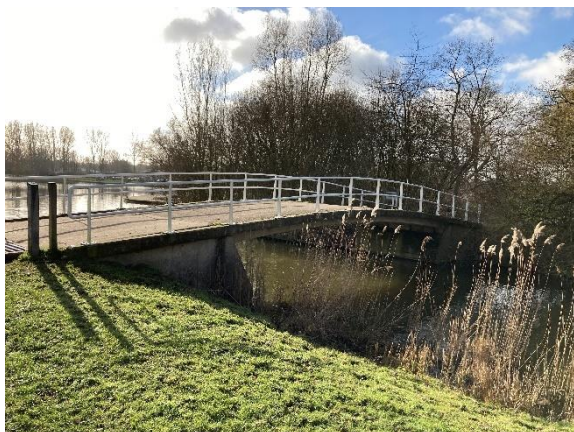
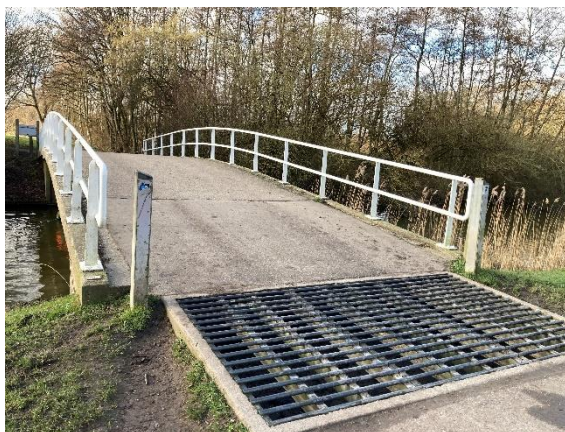
De betonnen fietsbrug ligt in het recreatieschap Rottermereen. Gebied Lage Bergse Bos. Het bouwjaar van dit kunstwerk is volgens het paspoort omstreeks 1970. De brug bestaat uit een dek van 8 betonnen liggers met stalen leuningen, rustend op twee betonnen landhoofden. De totale lengte van de overspanning is 11,60 meter en de totale breedte bedraagt 4,30 meter.

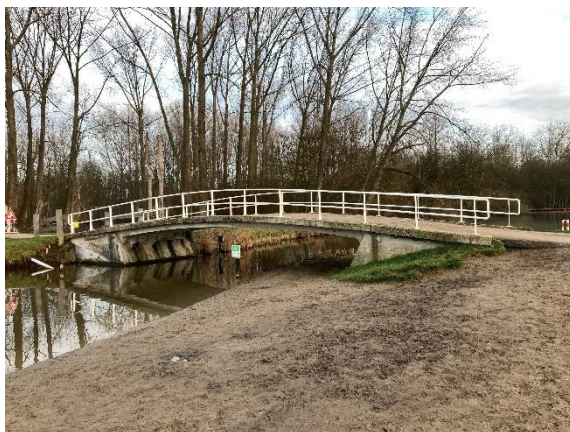
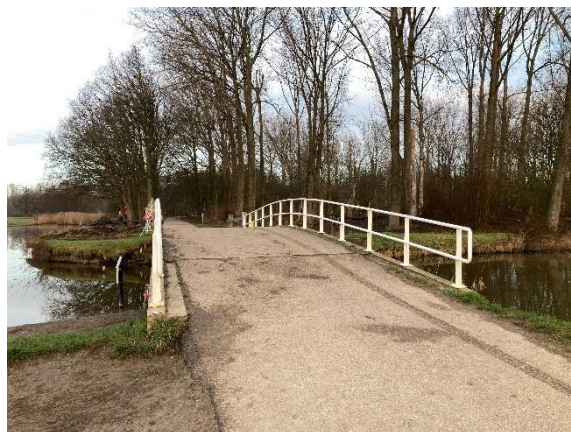
De betonnen fietsbrug ligt in het recreatieschap Rottermieren. Gebied Lage Bergse Bos. Het bouwjaar van dit kunstwerk is volgens het paspoort omstreeks 1970. De brug bestaat uit een dek van 8 betonnen liggers met stalen leuningen, rustend op twee betonnen landhoofden (1 overspanning). De totale lengte van de overspanning is 11,90 meter en de totale breedte bedraagt 4,30 meter.

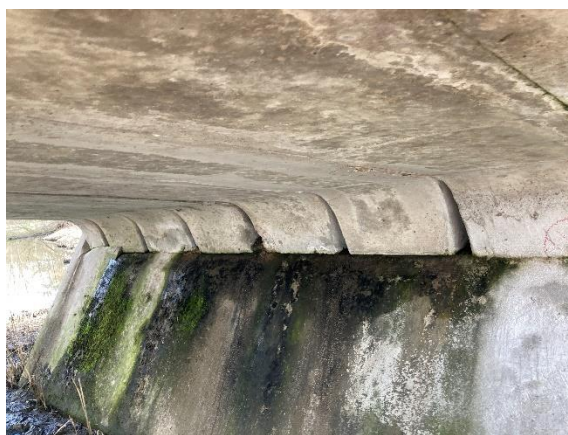
Schade: Ernstige lekkage voegovergangen

Risico: Aantasting onderliggende betonnen constructie door vochtintrede met als gevolg afname draagkracht en verminderde restlevensduur beton

Maatregel: Aanbrengen/vervangen voegovergangen
