Provincie Utrecht  
Remiseweg 7  
3438 LA Nieuwegein

**RISICOANALYSE**

Risicolocatie : Provincie Utrecht  
Remiseweg 1, 3, 5 en 7  
3438 LA Nieuwegein

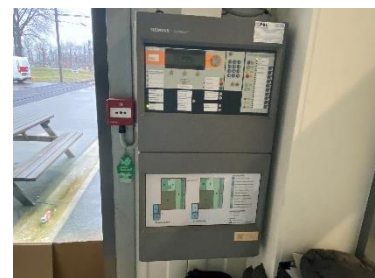
- 08.01A De huidige brandmeldinstallatie uitbreiden met rookmelders in de volgende ruimten:

Zodat een eventuele brand in één van deze ruimtes ook snel wordt gesignaleerd en vervolgens passende maatregelen kunnen worden getroffen. In de huidige situatie zal namelijk een brand pas erg laat worden opgemerkt, door deze late signalering kan een forse brandschade ontstaan.

- technische ruimten, zoals ruimten met verdeelinrichtingen van de elektrische installatie;
- ruimten met risicoverhogende activiteiten, bijvoorbeeld nabij acculaders, in de bergingen met milieu- en brandgevaarlijke stoffen en in de mengruimte van de spuiterij.

NB: De rookmelders, daar waar nieuwe rookmelders worden geplaatst, projecteren conform de projecteringsrichtlijnen die beschreven staan in de NEN 2535.
