# Asbestinventarisatierapport

## Schoolgebouw

Holthinge Campweg 1  
8341 PJ Steenwijkerwold

| <b>Betreft:</b> | Asbestinventarisatie Schoolgebouw |

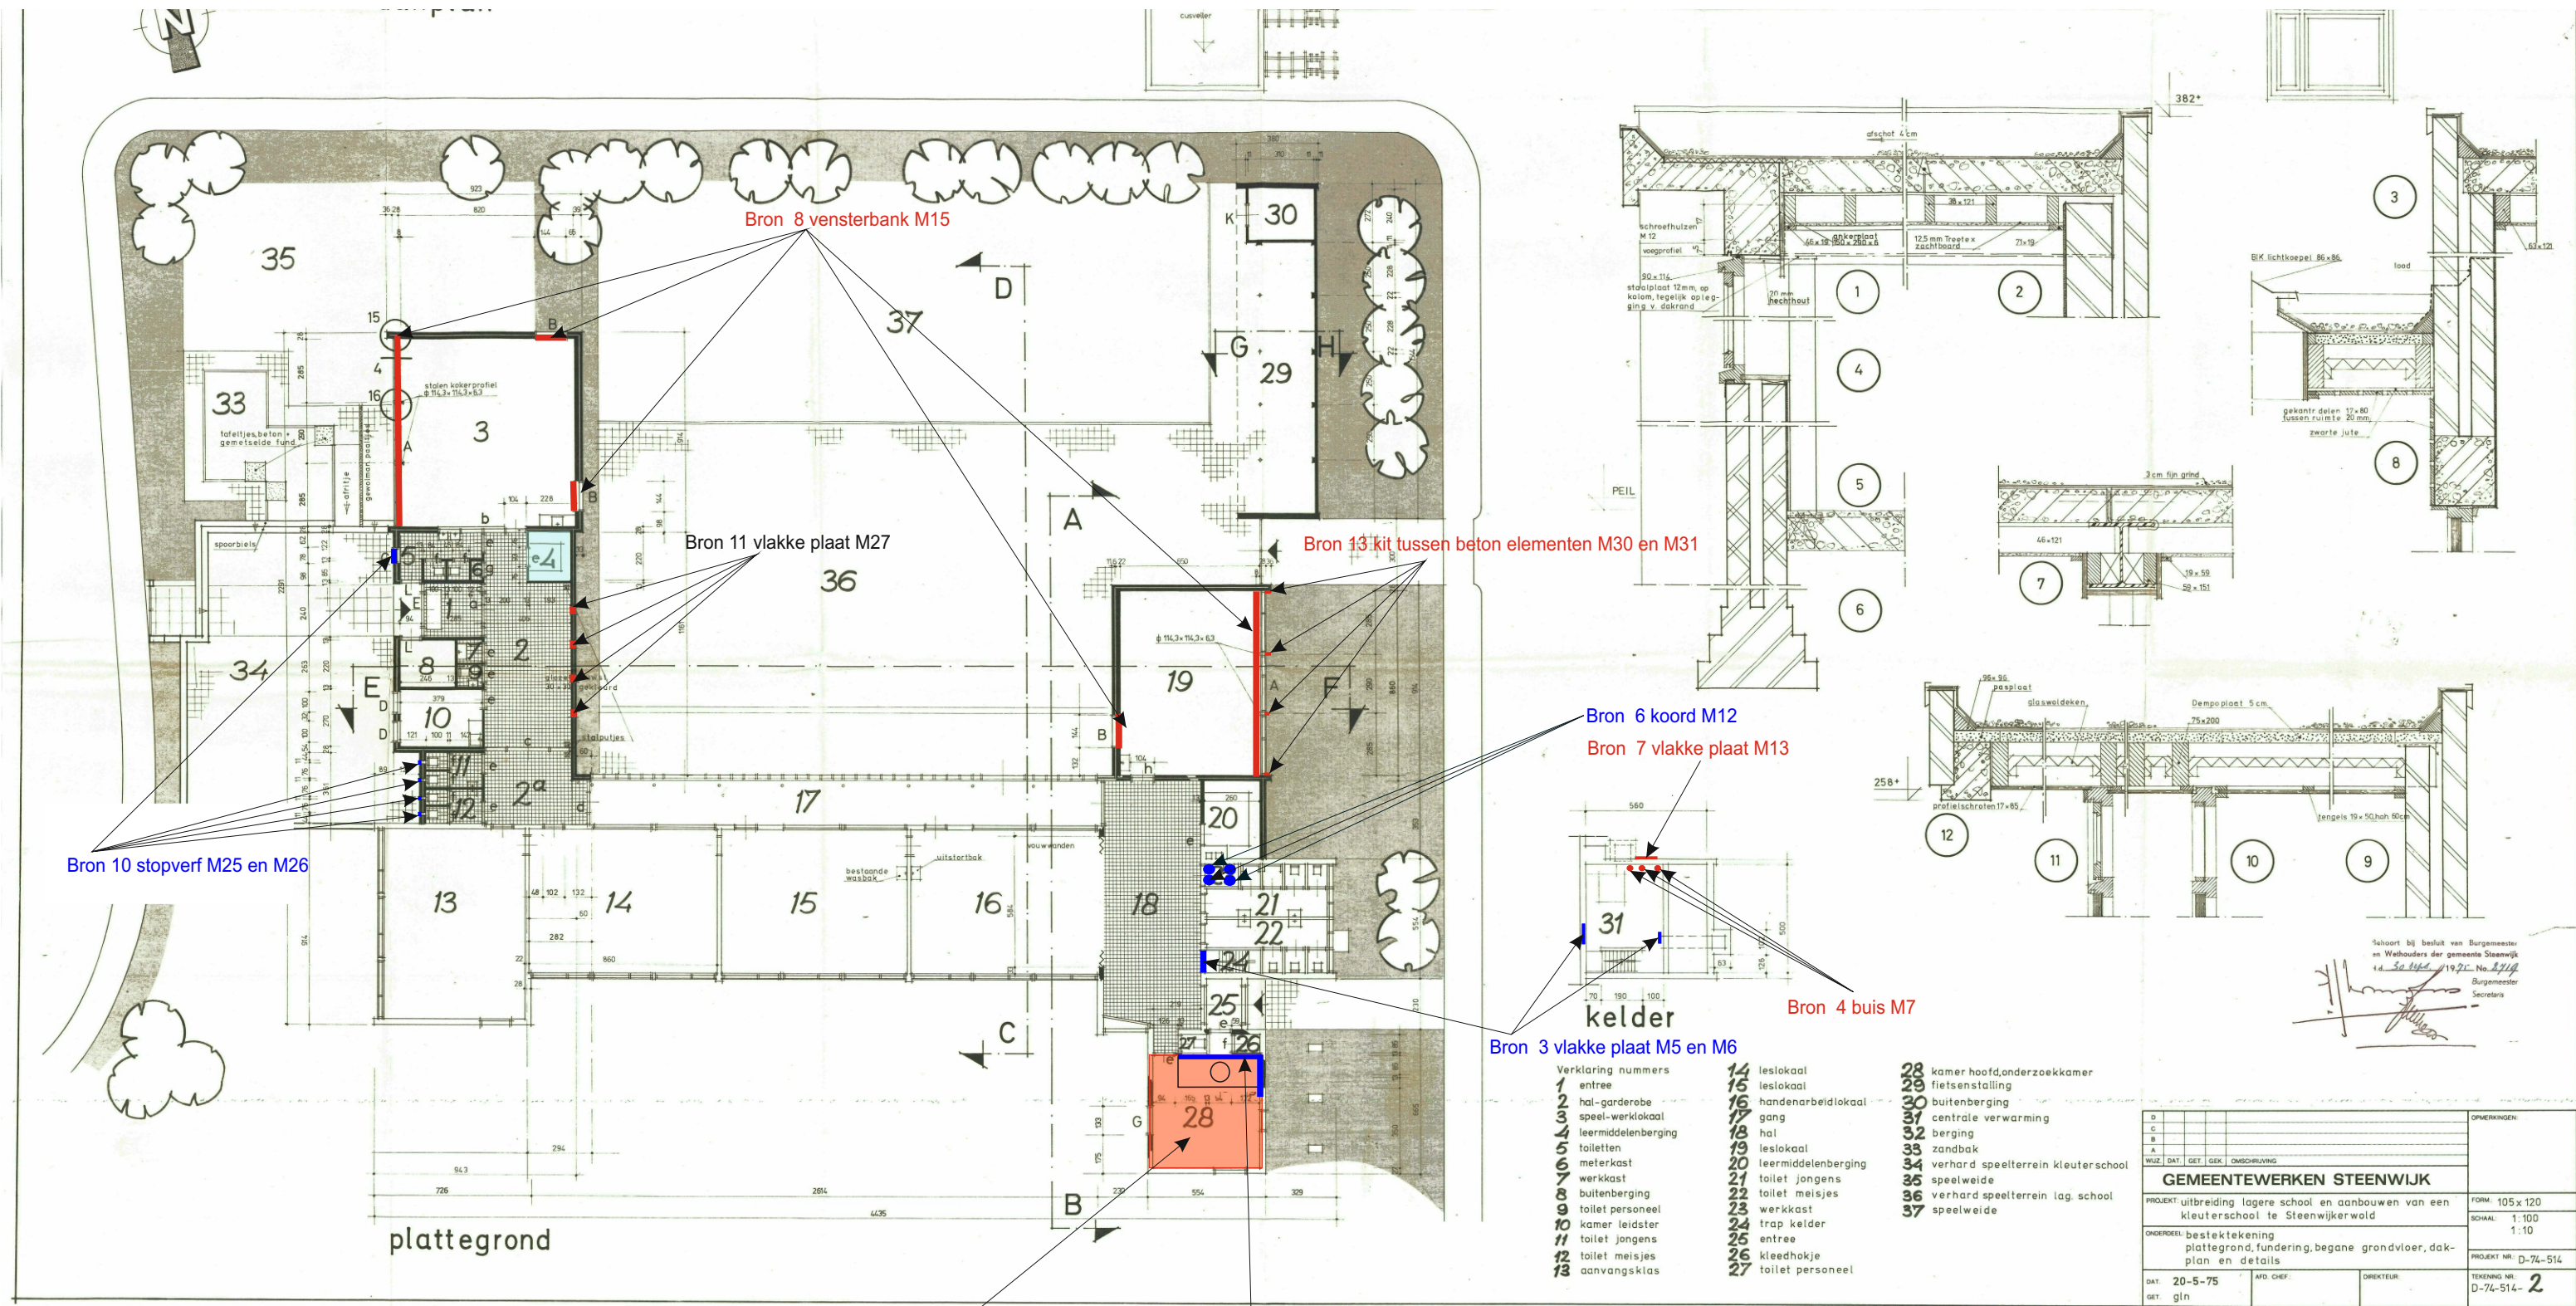
Bron 1 bitumen lijmlaag M1 en M2

Bron 2 tegellijm M3, M4, M10, M11, M14, M16, M17, M19, M23 en M24

Bron 12 bitumen rond dakraam M21 en M22
