# Bomen Effect Analyse

57 bomen diverse straten Zeeheldenkwartier in Hilversum

Uw kenmerk: 1397668, opdrachtnummer 318916  
Onze referentie: BEA122023002  
Type onderzoek: Bomen Effect Analyse (BEA)  
Straat/locatie: Diverse straten Zeeheldenkwartier  
Plaats: Hilversum  
Datum onderzoek: Dinsdag 30 januari 2024

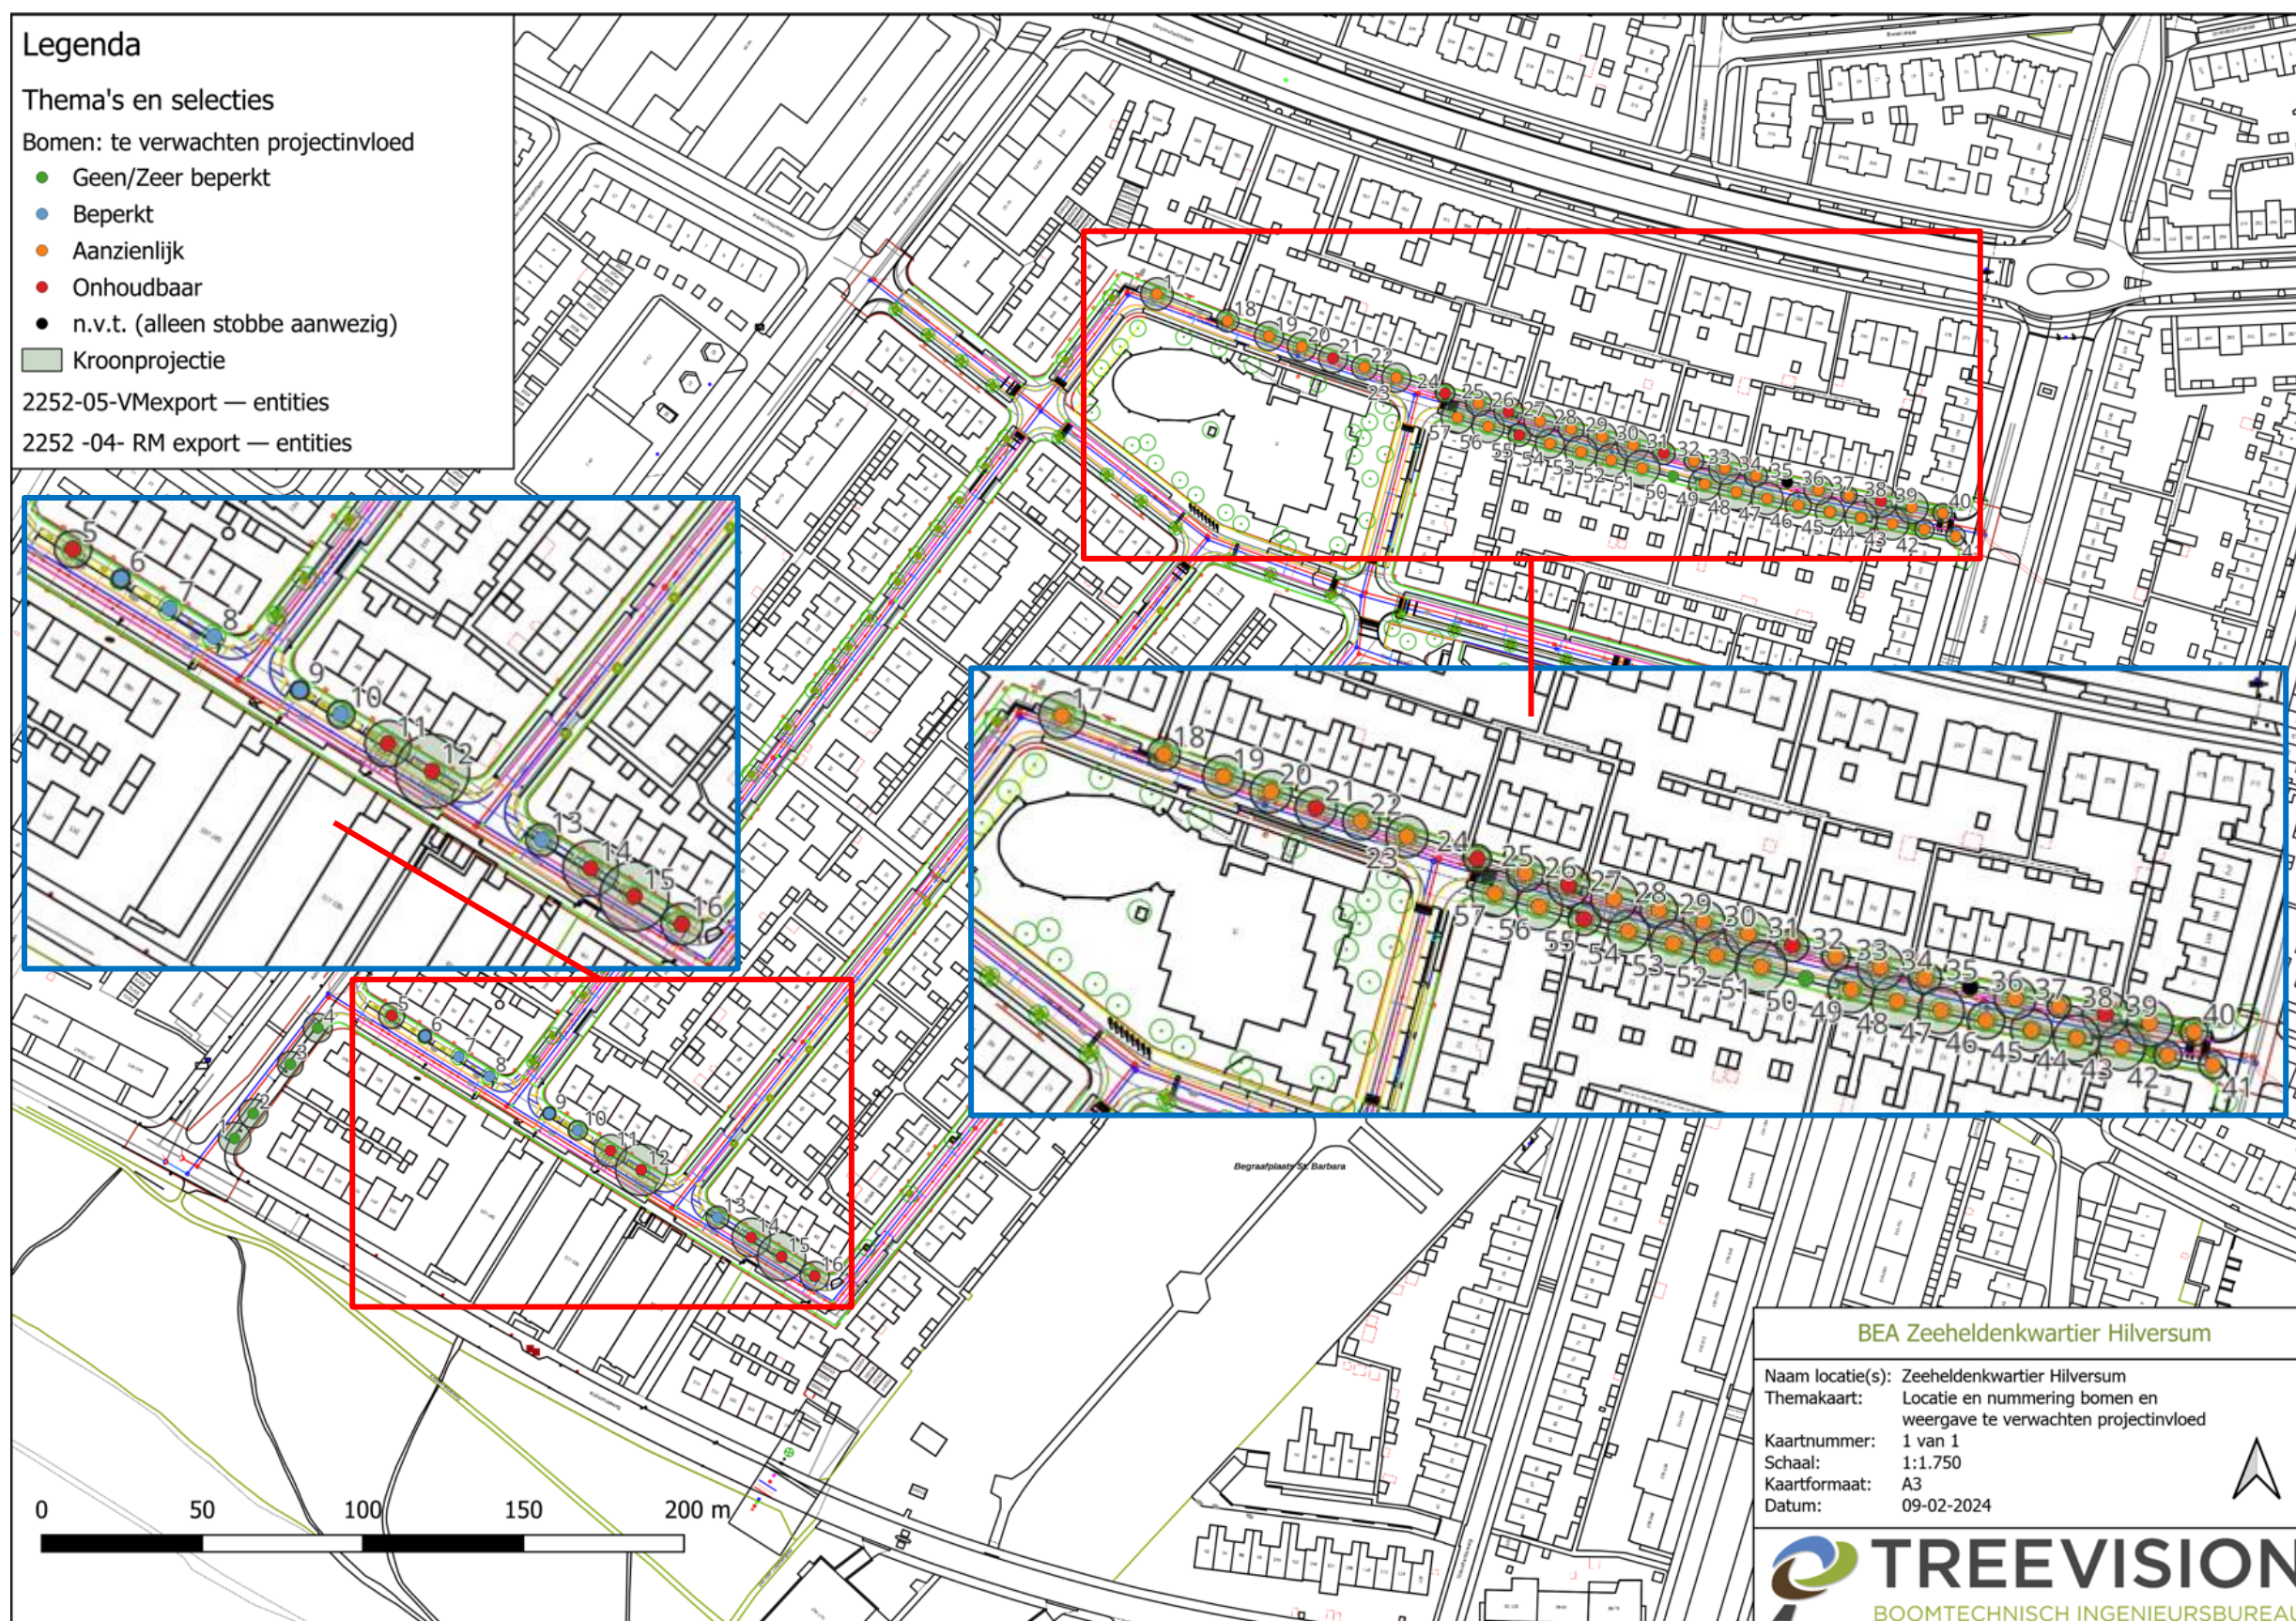
# Bijlage 1 Overzichtskaart projectinvloed

De inspectieresultaten zijn samengevat in tabel 4 op pagina 14 tot en met 16. Ten behoeve van het onderzoek zijn de bomen genummerd van 1 t/m 57. Deze nummering komt overeen met de boomnummers zoals weergegeven op afbeelding 14 op pagina 26 en de kaart in bijlage 1.

Voor een visualisatie van de verwachte projectinvloed zie afbeelding 14 op pagina 26 en de kaart in bijlage 1.
