# GHM-01 Brug Oude Wetering

## Algemene gegevens

| Nummer: GHM-01 | Type inspectie: Onderhoudsronde 4 |
| Naam: Brug Oude Wetering | Datum: 07-12-2023 |

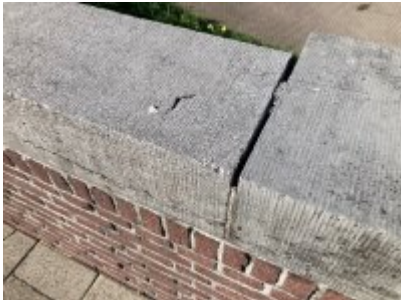
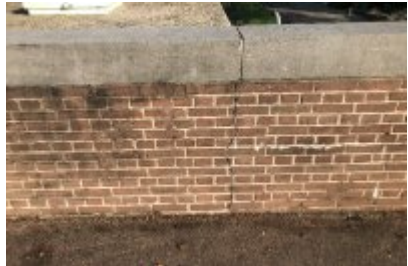
| Aandachtspunt | | |
|---|---|---|
| OH-registratie nummer: | Onderdeel: Hoofddraagconstructie - Leuning | Aandachtspunt: Voegschade |
| Gemeld in: Onderhoudsronde 1 | Restlevensduur: Minder dan 5 jaar | Kosteninschatting: € 750,00 - € 1.000,00 |

| Aandachtspunt | | |
|---|---|---|
| Beschrijving aanbeveling: Het herstellen van de voegen. | Actie / Status: Aangemaakt | Uitvoeringsverantwoordelijke: |

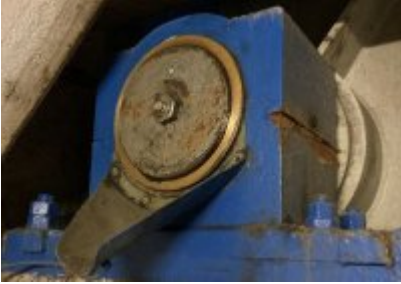
| Gemeld in: Onderhoudsronde 1 | Restlevensduur: Minder dan 5 jaar | Kosteninschatting: n.t.b. |

| Beschrijving aanbeveling: Het monitoren op verergering en eventueel vervangen van de lagerschaal. | Actie / Status: Aangemaakt | Uitvoeringsverantwoordelijke: |

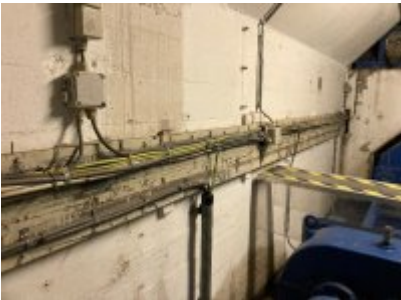
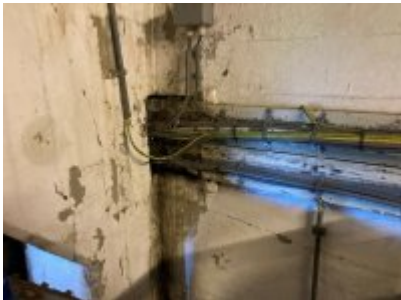
| Aandachtspunt | | |
|---|---|---|
| OH-registratie nummer: | Onderdeel: Kabeldraagconstructie - Kabeldraagconstructie, Algemeen | Aandachtspunt: Corrosie en conservering |
| Gemeld in: Onderhoudsronde 1 | Restlevensduur: Minder dan 5 jaar | Kosteninschatting: € 250,00 - € 500,00 |

| Aandachtspunt | | |
|---|---|---|
| Beschrijving aanbeveling: Het aanbrengen van nieuwe kabelgoten binnen de kelder. | Actie / Status: Aangemaakt | Uitvoeringsverantwoordelijke: |

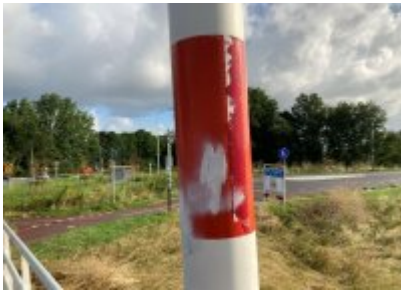
| Aandachtspunt | | |
|---|---|---|
| OH-registratie nummer: | Onderdeel:<br>Afsluitboominstallatie -<br>Afsluitboom | Aandachtspunt: Corrosie<br>voetplaat en reflectiestickers |
| Gemeld in: Onderhoudsronde<br>1 | Restlevensduur: Minder dan 5<br>jaar | Kosteninschatting: € 250,00 - €<br>500,00 |

| Aandachtspunt | | |
|---|---|---|
| Beschrijving aanbeveling: Het<br>vervangen van de<br>reflectiestroken en het<br>verwijderen van de graffiti op<br>de afsluitboom. | Actie / Status: Aangemaakt | Uitvoeringsverantwoordelijke: |

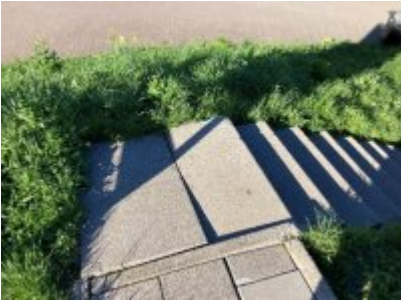
| Aandachtspunt | | |
|---|---|---|
| Gemeld in: Onderhoudsronde 3 | Restlevensduur: Minder dan 5 jaar | Kosteninschatting: € 250,00 - € 500,00 |

| Aandachtspunt | | |
|---|---|---|
| Beschrijving aanbeveling: Het herstellen van de verzakking ter preventie van valgevaar. | Actie / Status: Aangemaakt | Uitvoeringsverantwoordelijke: |

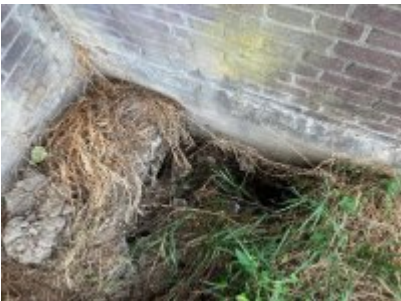
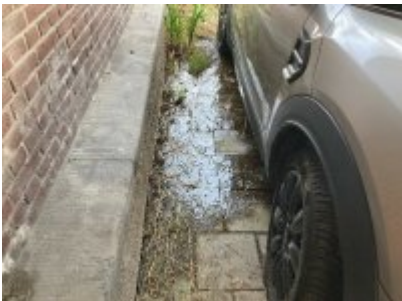
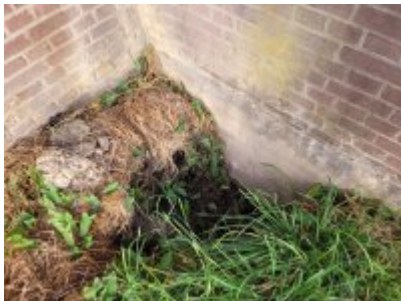
| Aandachtspunt | | |
|---|---|---|
| Gemeld in: Onderhoudsronde 4 | Restlevensduur: Minder dan 1 jaar | Kosteninschatting: n.t.b. |

| Aandachtspunt | | |
|---|---|---|
| Beschrijving aanbeveling: Het uitvoeren van onderzoek naar de oorzaak van de uitspoeling, zodat vervolgens de juiste werkzaamheden uitgevoerd kunnen worden. | Actie / Status: Aangemaakt | Uitvoeringsverantwoordelijke: |
