Scopeaanduiding Groco 5
Datum 1 augustus 2024

Rijnpoort
Hoek van Holland
51.957647, 4.166663

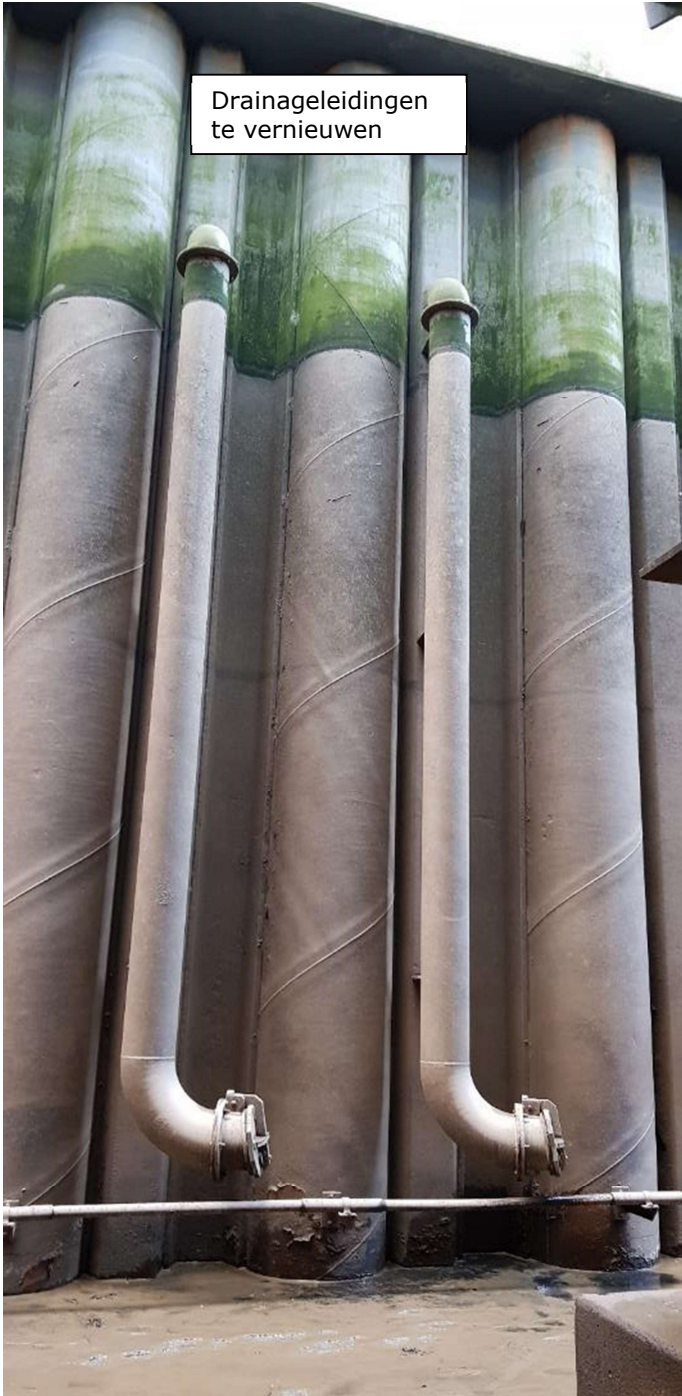
Drainageleidingen
te vernieuwen

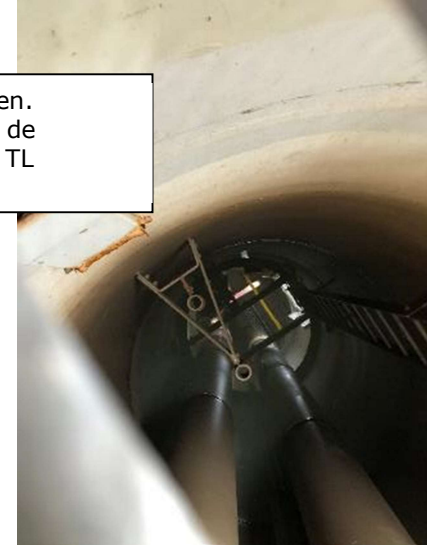
Binnenzijde WMO, volledig vernieuwen.
 De te vernieuwen elektra bestaat uit de voeding van de TL verlichting en het TL armatuur.
