Onderwerp  
Technische inspecties Noord-Brabant en Limburg 2002-2003.  
Brug over het Julianakanaal "Brug Obbicht", 60C-103 / SV01.

INSPECTIERAPPORT

BRUG OVER HET JULIANAKANAAL

BRUG OBBICHT

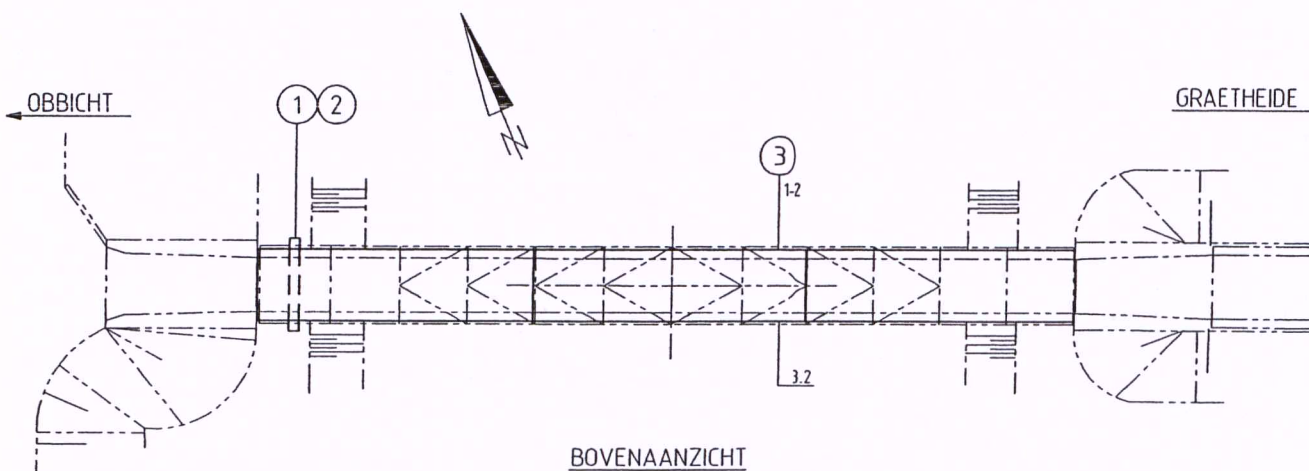
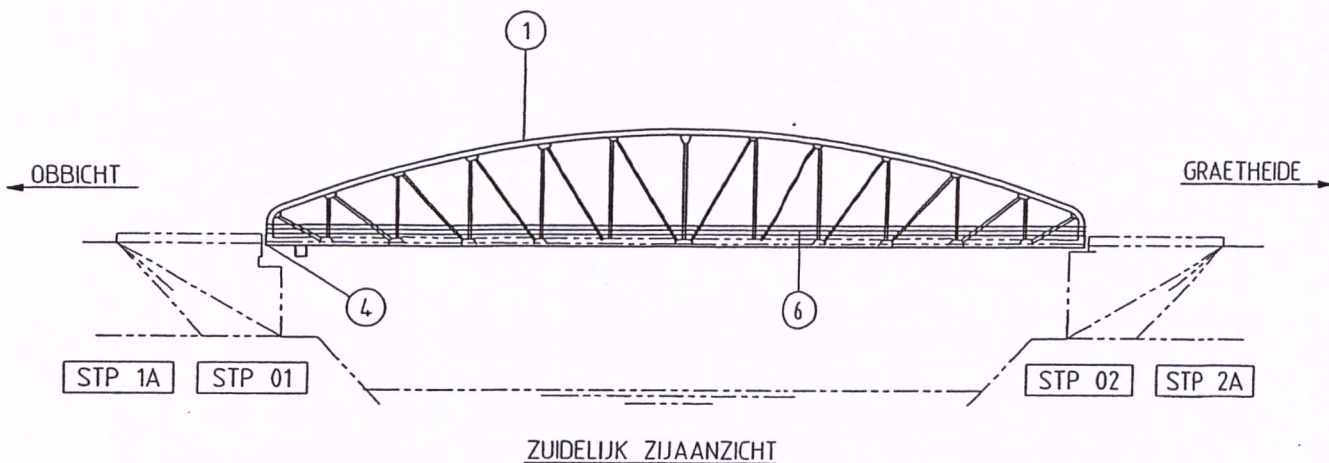
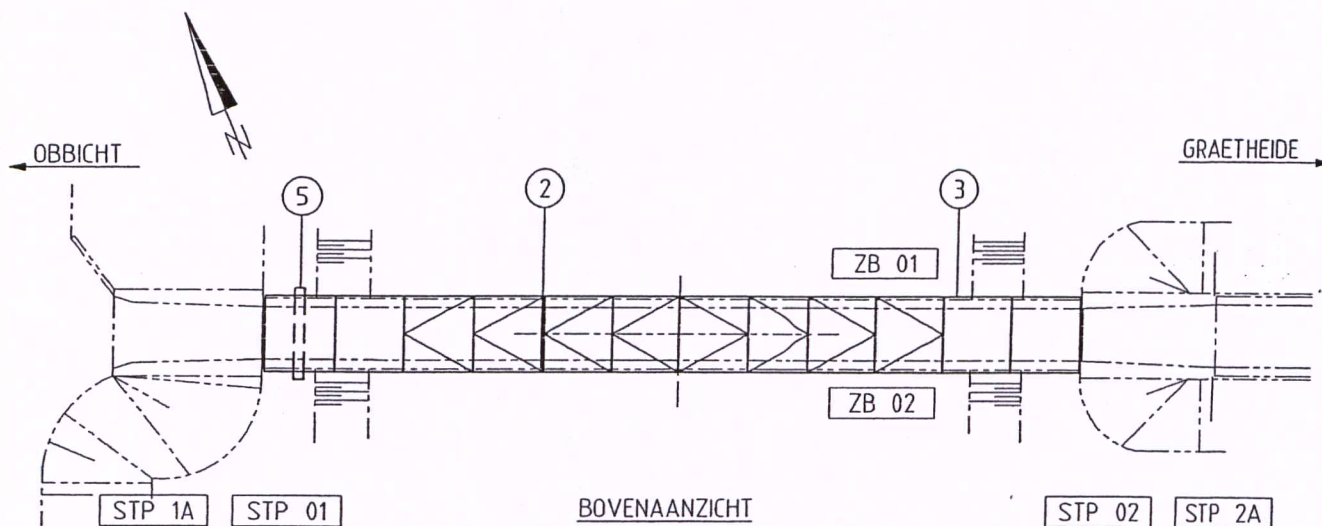
| 14.012003 | INSPEKTIEVOORZIENING EN LEUNING | TEK.NR. 8 |

| Hoofdonderdeel | Sch Veiligheid | | | | | | | Sch Functioneren | | | | | | | Opmerkingen | | |
|---|---|---|---|---|---|---|---|---|---|---|---|---|---|---|---|---|---|
| inspektievoor. | 1 | ****2 | | | | | | | 1 | ****2 | | | | | | | Insp.wagen loopt vast + diverse kleine gebreken. |

| BRUG OVER HET JULIANAKANAAL -BRUG OBBICHT- | | | 60C-103 |
|---|---|---|---|
| 8 | 2 | 7 | <p><u>Bew.werk insp.wagen:</u></p> <p>a. De as middels welke de inspectiewagen m.b.v. een slinger in beweging wordt gebracht vertoont onderstaande gebreken:</p> <ul style="list-style-type: none"> <li>- Het gat in de slinger is 25x25 mm en een stuk ruimer dan de as van 22x22 mm.</li> <li>- Het gat in de slinger is 50 mm lang, echter het uitstekende gedeelte van de as waarop de slinger geschoven kan worden is maar 25 mm lang.</li> </ul> <p>Doordat de afmetingen van de slinger niet aansluiten op die van de as, past de slinger zeer slecht. De kans dat de slinger van de as afschiet is groot. Dit kan voorkomen worden door een langere as die voorzien is van een borgpen.</p> |

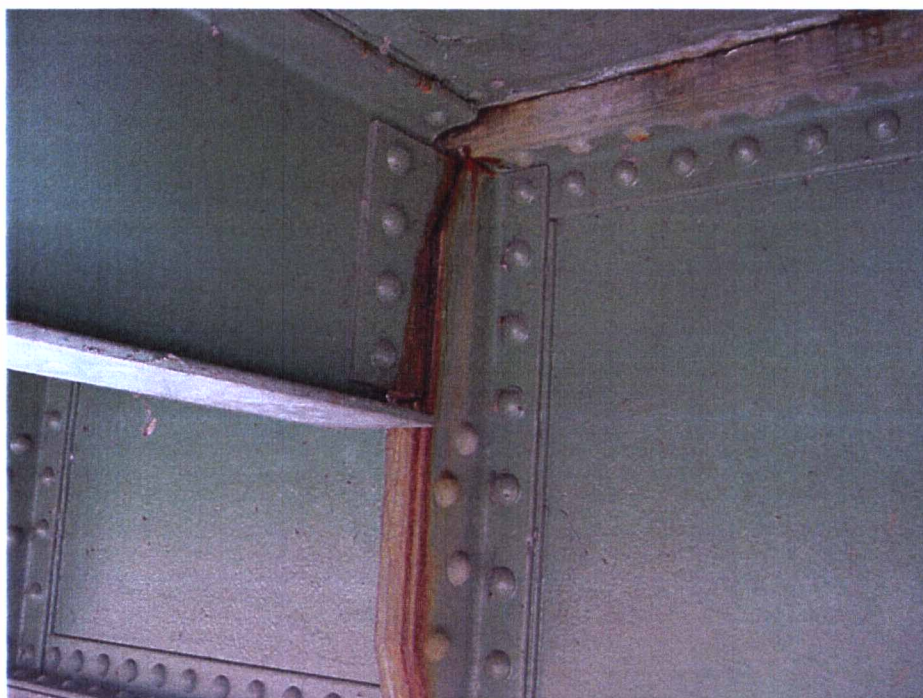
Fotonr. 3

| BRUG OVER HET JULIANAKANAAL -BRUG OBBICHT- | | | 60C-103 |
|---|---|---|---|
| 5 | 3 | 3 | <p><u>Dwarsdrager:</u></p> <p>a. Boven de dwarsdragers met volgnr.5 en 9 is de betonnen rijvloer voorzien van een met rubber afgedichte dilatatievoeg. Door lekwater (in het verleden of heden) is spleetcorrosie ontstaan tussen de opsluithoekijzers en de schegplaten van de in totaal 24 langsliggers die aansluiten op deze twee dwarsdragers. Door de spleetcorrosie is de naar voren stekende flens van de opsluithoekijzers 3~15mm omgedrukt, zie fotonr.3.</p> |

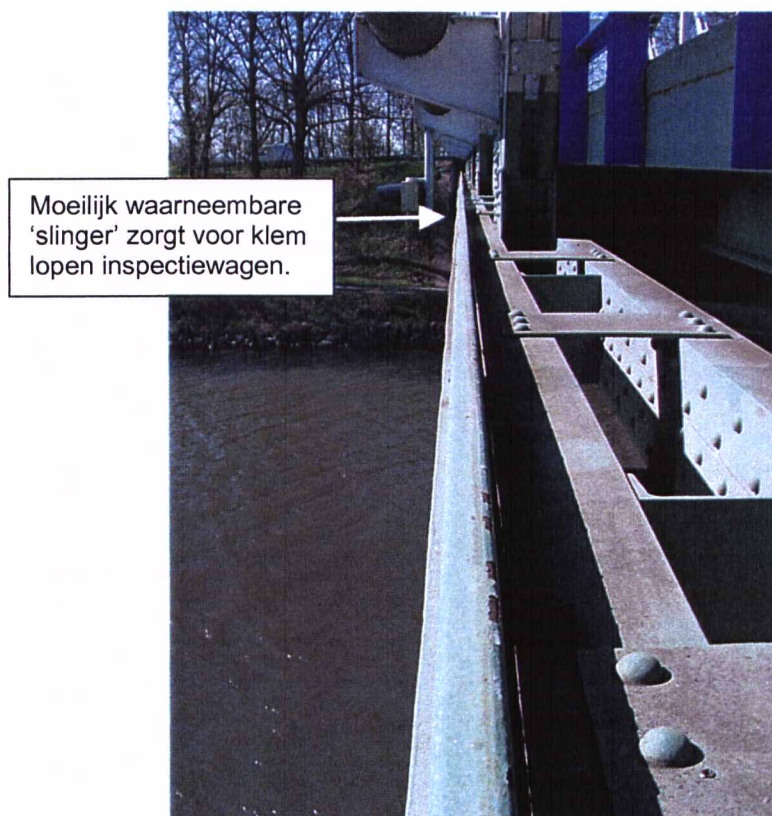
Fotonr. 4

| Volgnr.6.1+6.2 in vak 7; in lichte mate, zie foto 4 in bijl.1. De wagen klemt.

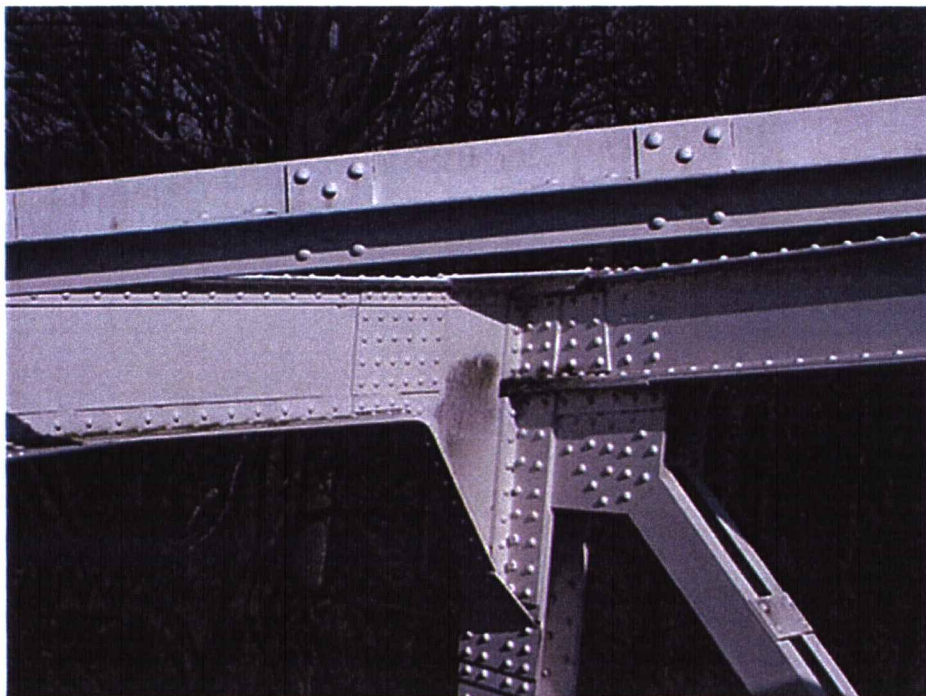
Fotonr.3

| BRUG OVER HET JULIANAKANAAL - BRUG OBBICHT- | | 60C-103 |
|---|---|---|
| | | <p><u>Bovenwindverband:</u></p> <p>a. Corrosieschade<br/> Ook het bovenwindverband is in goede staat en vertoont over minder dan 0,1 m<sup>2</sup> corrosieschade. Dit is voornamelijk verspreidt over het oppervlak voorkomende mechanische beschadigingen met corrosie en lichte spleetcorrosie op het knooppunt van koppelstaaf met volgnr.4 met het boogdeel.</p> <p>Het hersteloppervlak bedraagt circa 0,3 m<sup>2</sup>.<br/> Voor de status zie fotonr.3.</p> <p>Overige opmerkingen:<br/> - Het bovenwindverband vertoont mos- en algvervuiling.</p> |
