Rapportage lekdetectie

Beekpoort 3, 6001 HA, Weert

Rapportagenummer : RAP-M8335
Datum : 17-7-2024
Oplage : 1 exemplaar digitaal

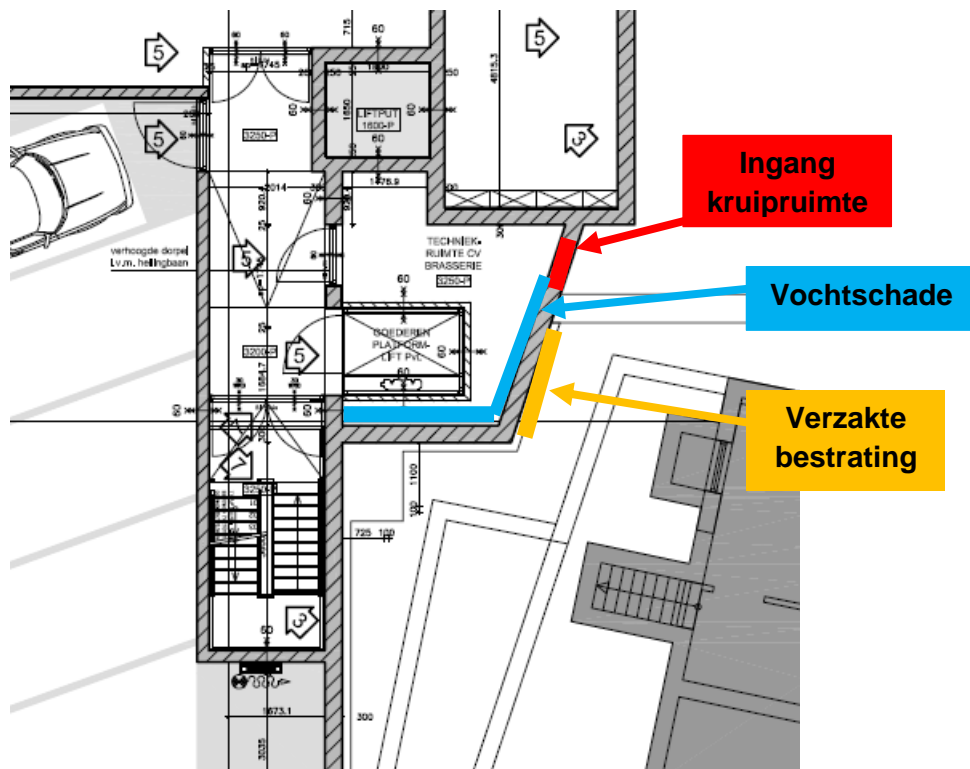
5.5 plattegrond

Overzicht van de situatie.

De vochtschade in de kelder wordt veroorzaakt door binnendringend (regen)water vanuit de bestrating van de achterliggende brandgang.
