# Bomen Effect Analyse 17 bomen

Basisschool De Nienekes  
Cuijk

Zeeland, maart 2023

Status rapport: Definitief 13 maart 2023

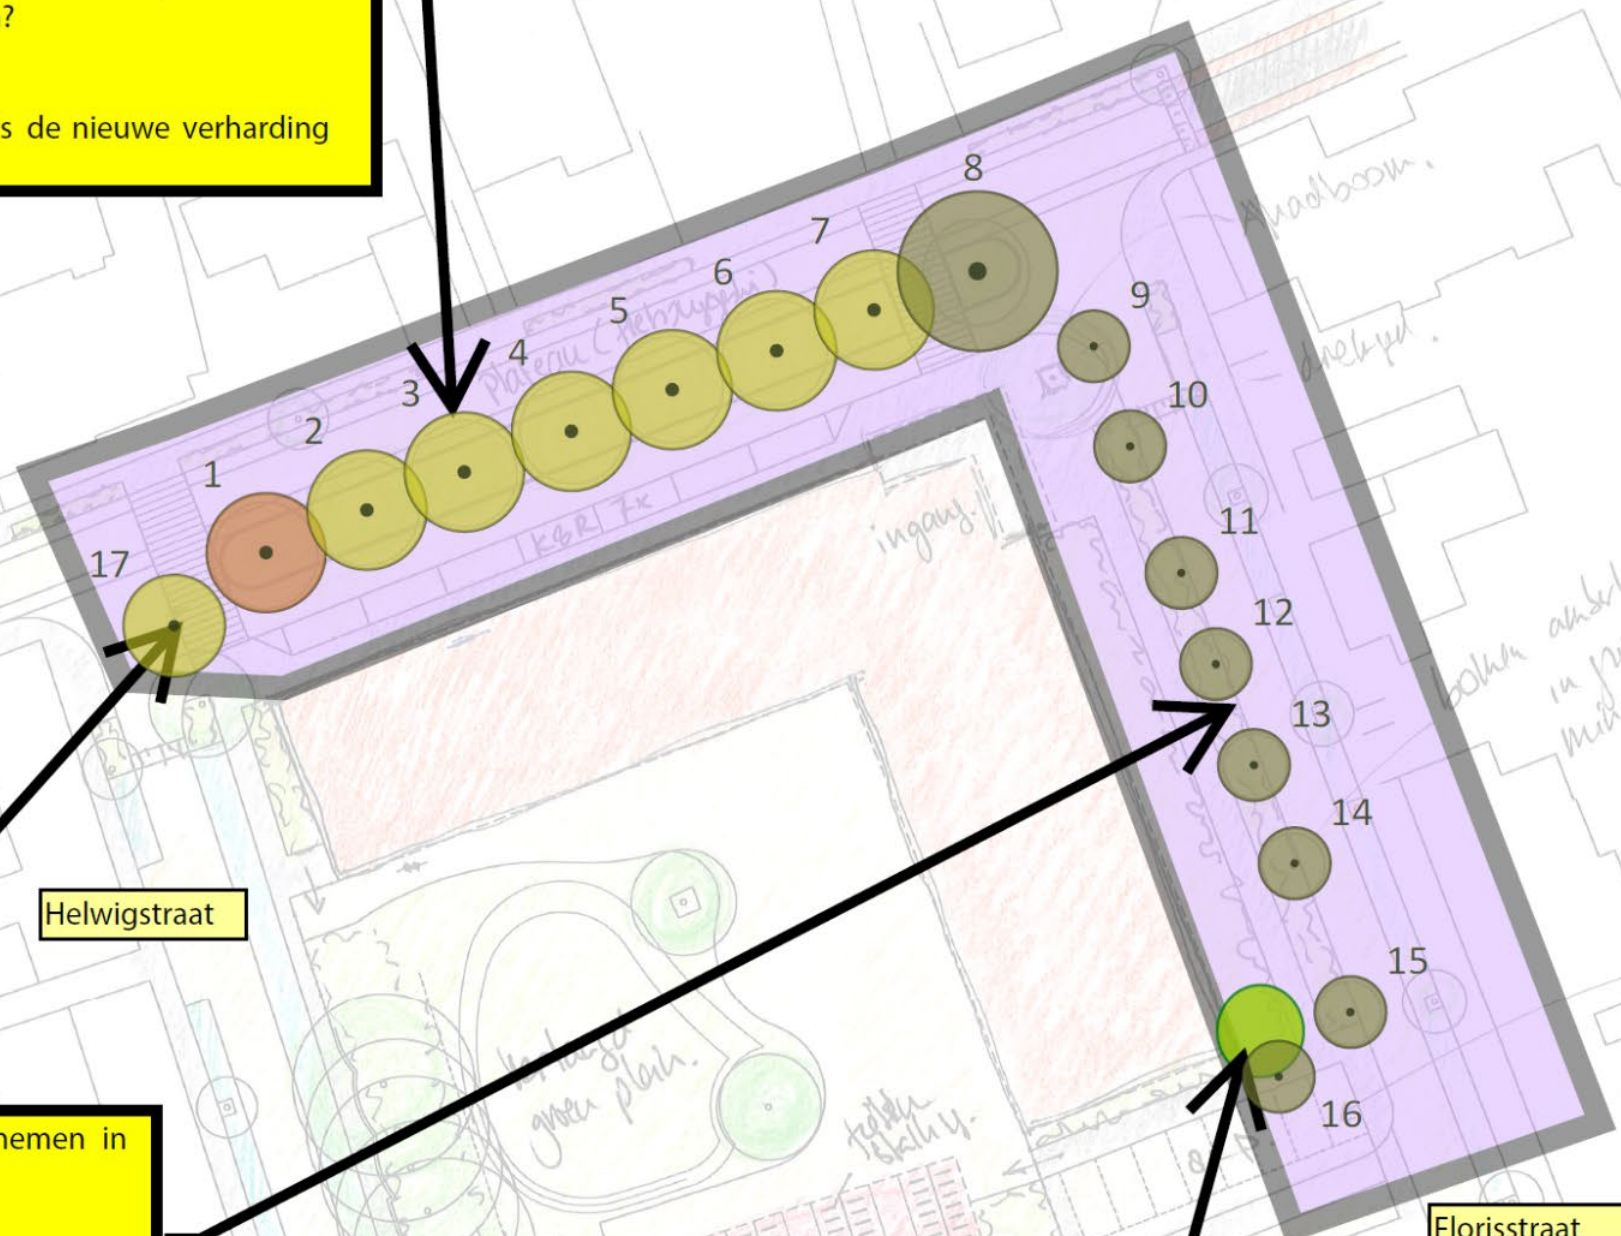
De rij te handhaven bomen Langs de Veldstraat.  
Ten zuiden van deze rij is nu gazon en zijn we voornemens om een Kiss en Ridezone (K&R-zone) te maken.

De bomenwortels groeien ongetwijfeld onder te maken K&R-zone.
