## Inspectierapport

| Naam opdrachtgever | Sportfondsen Kerkrade BV | Ordernummer | 72937 |
| Locatie | Hertogenlaan 108 6463HN KERKRADE | | |
| Hal | 7718 | Turnhal Kerkrade [ 7718 ] | |

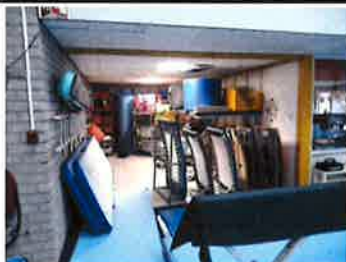
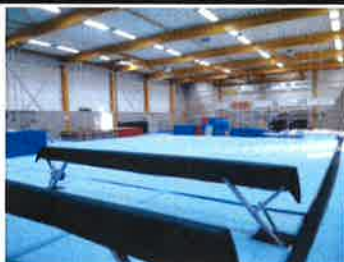
| Offerte | Aantal | Toestel | In orde | In orde met<br>aandachtspunt | Afgekeurd | Bouwjaar | Opmerkingen | Advies<br>vervangingsjaar |
|---|---|---|---|---|---|---|---|---|
| | 2 | Vloervoorziening Vloerhaak gesloten oog (vast) | | | | 2002 | | |

T-Spec algemeen -
