Dakbehoud

Inspectie vlakke daken

Inspectiedatum: 15-05-2024
Inspecteur: Gregory van de Ven
Objectnaam: Basisschool De Kameleon

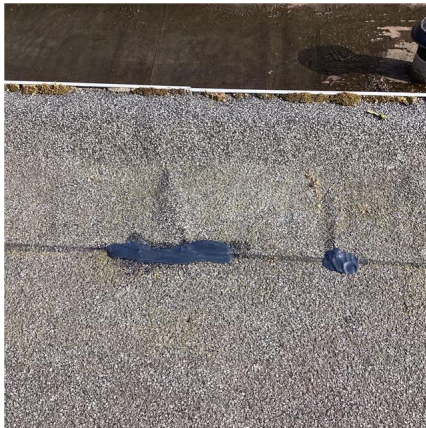
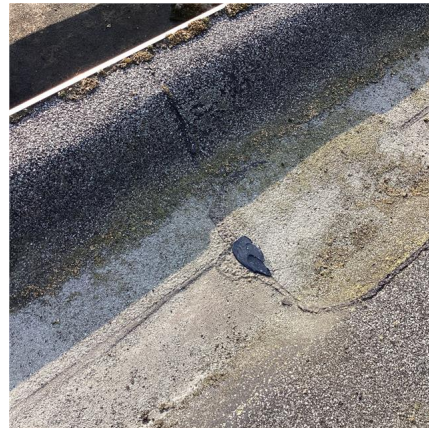
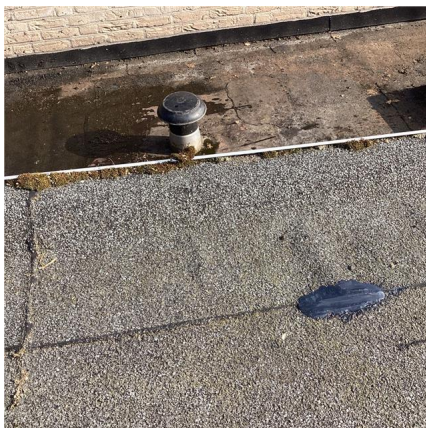
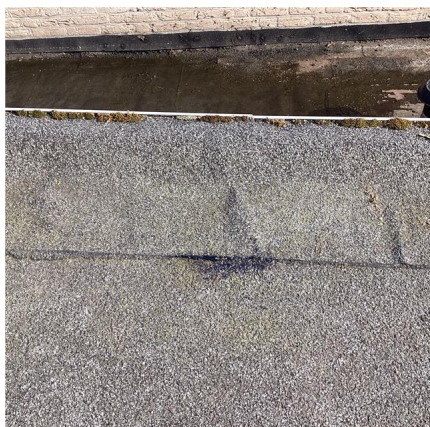
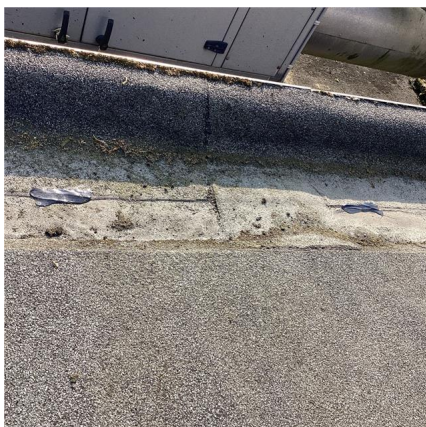
Dakranden / opgaand werk: Algehele indruk

Veel openstaande overlappen van de randstroken. Hier nood reparatie uitgevoerd. Advies: alle randstroken controleren en herstellen waar nodig

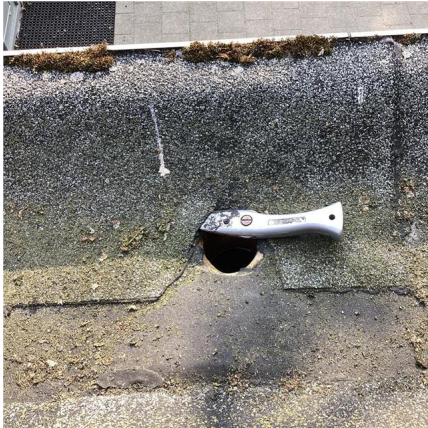
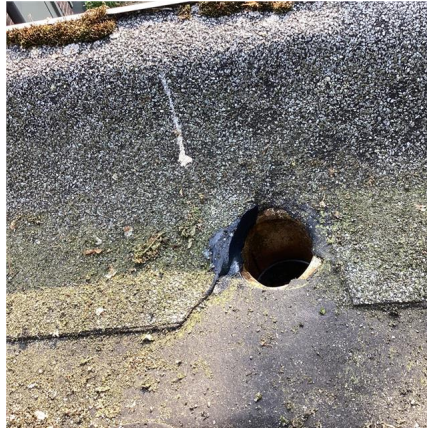
Doorvoeren: Hemelwaterafvoeren

Randstrook bij de afvoer zat los. Deze als nood reparatie dicht gekit.
Advies: deze opnieuw inwerken met een nieuwe loden plakplaat.

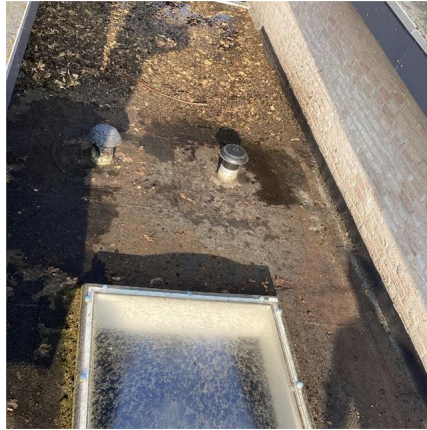
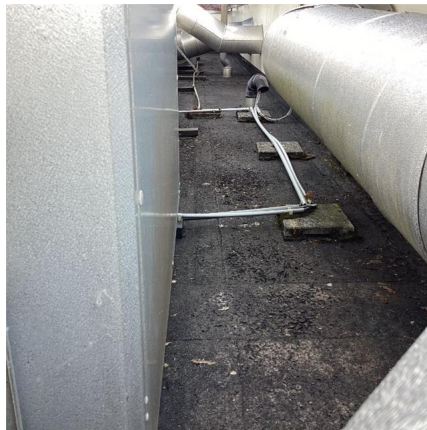
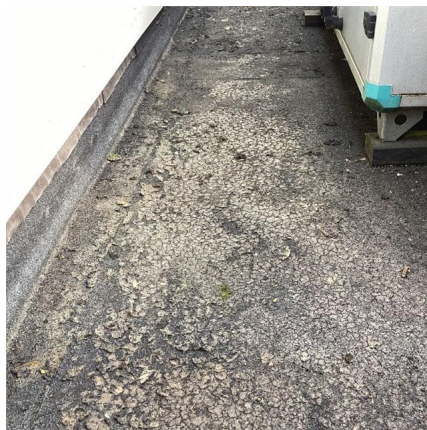
Dak in matige staat.

Advies: Om het dak te renoveren

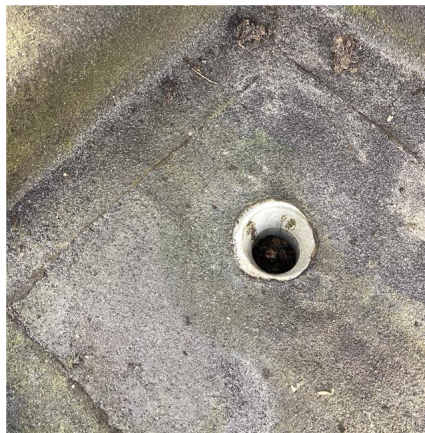
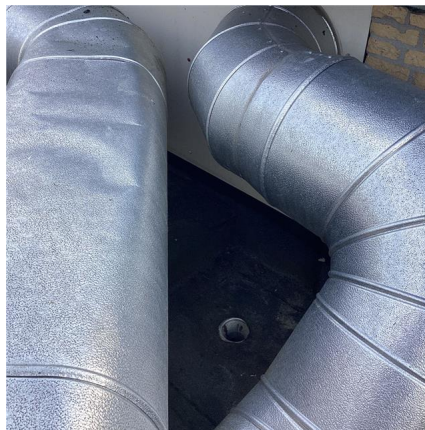
Doorvoeren: Hemelwaterafvoeren

Bij deze 2 Hemelwaterafvoeren loopt het water langzaam weg. Deze zijn waarschijnlijk verstopt. Advies: Om deze door laten spuiten.

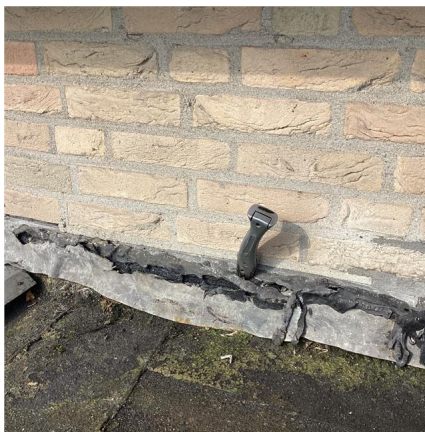
Loodslab zit los.

Advies: Dit te laten herstellen door een loodvanger

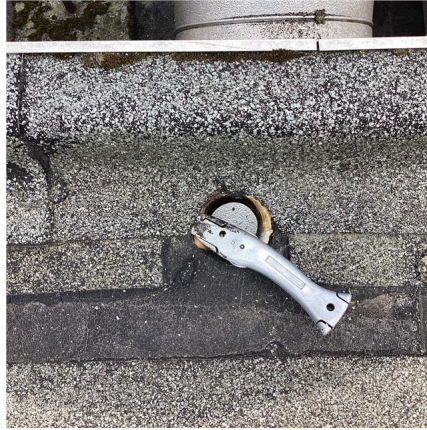
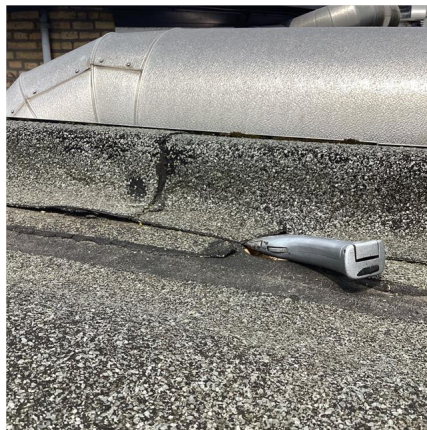
Randstroken & afvoeren in slechte conditie.

Advies: Afvoeren opnieuw inwerken en randstroken vervangen waar nodig

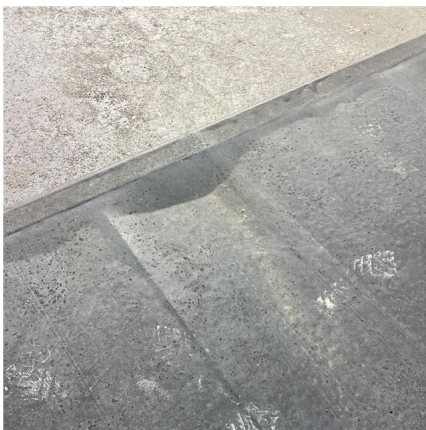
Dakvlak plat: Veroudering

Op deze locatie is het dakbeschot ingezakt. Advies: Dit bouwkundig aan de onderkant laten controleren

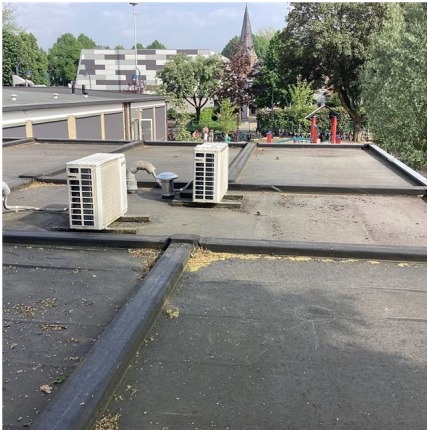
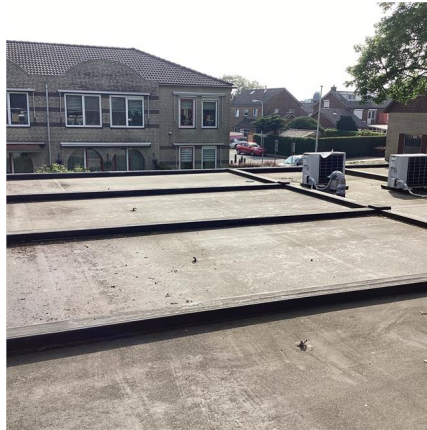
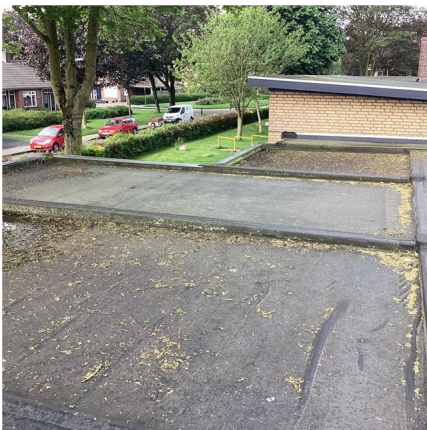
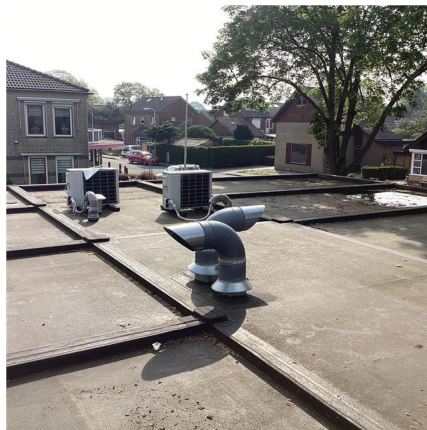
Dakvlak plat: Algehele indruk

Dak in redelijke staat.

Een klein gaatje te zien in de Epdm dakbedekking. Hier is een noodreparatie uitgevoerd.. Advies: Dit laten herstellen

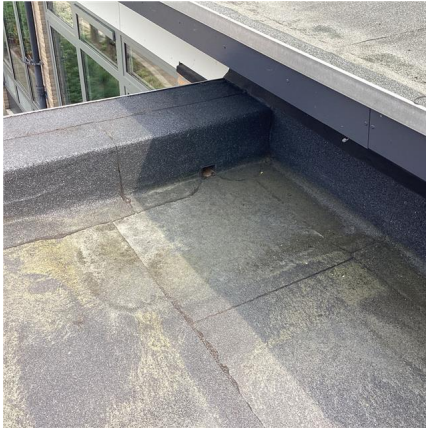
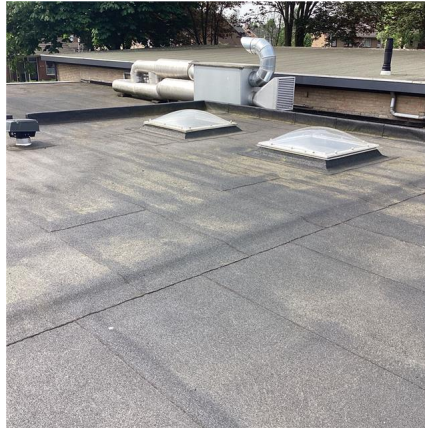
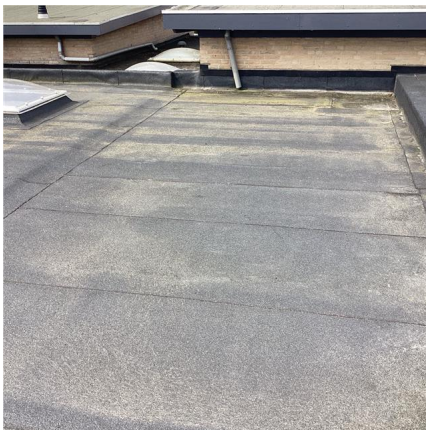
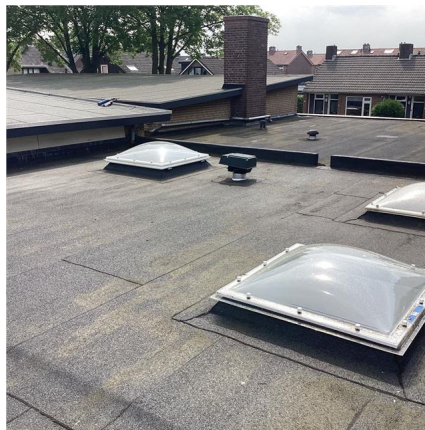
Dakvlak plat: Algehele indruk

Dak in goede staat.

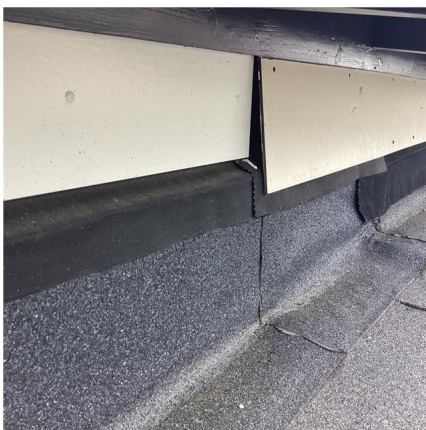
Loodslabben / loodvanger: Bevestiging

Trespa plaat is niet correct gemonteerd. Advies: dit laten herstellen (bouwkundig)

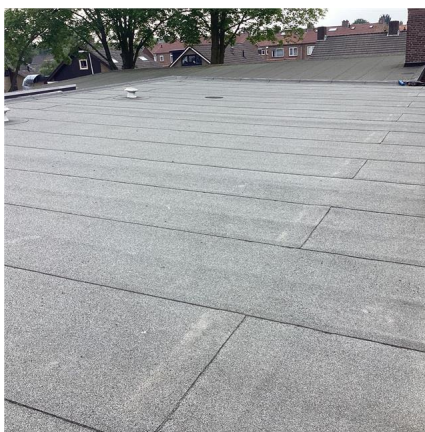
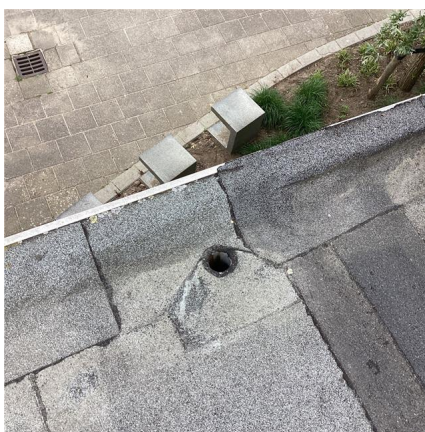
Dakvlak plat: Algehele indruk

Dak in goede staat.
