# Wireless Post Survey Gem. Vlissingen

## Orionis Walcheren Oostsouburgseweg 10, Vlissingen

| Document: | WLAN Post Survey - Gem. Vlissingen - Orionis Vlissingen - Post-survey - v1.0 |

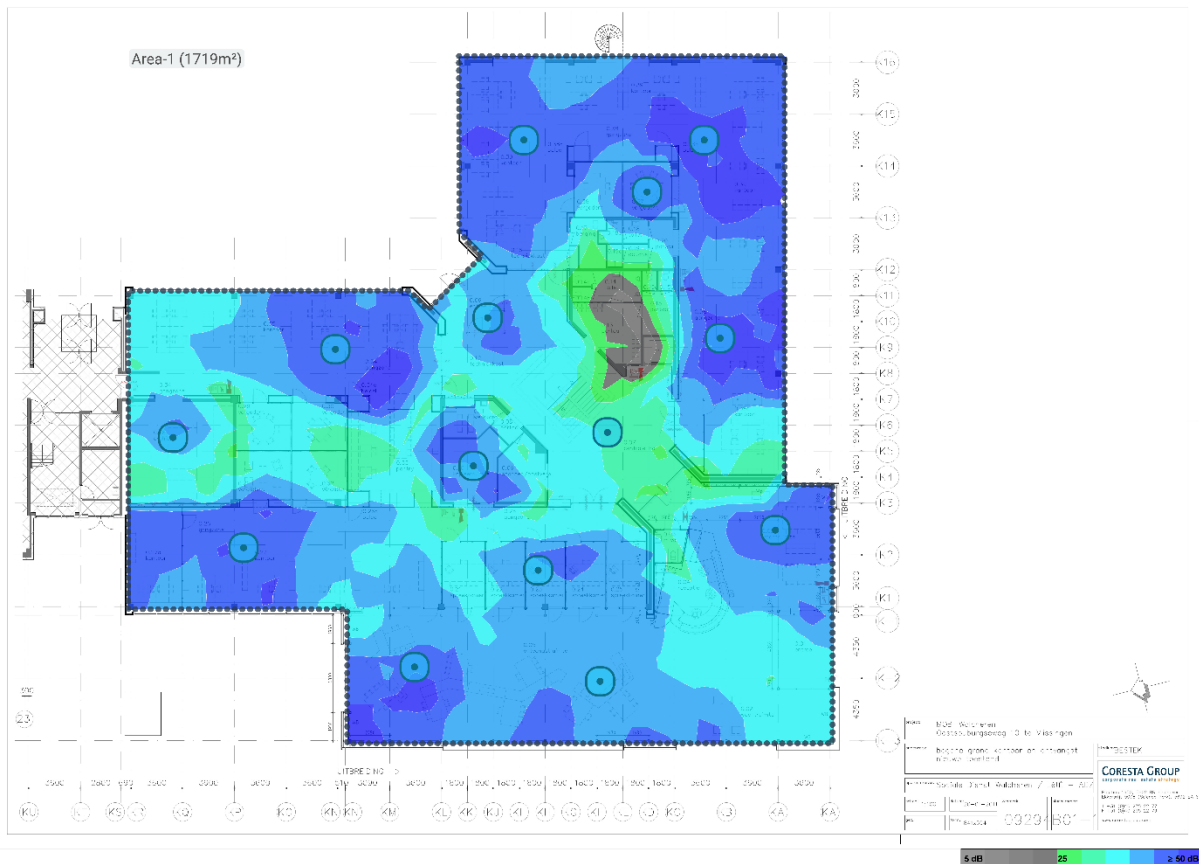
Afbeelding 5: SNR - 5GHz

De Signal-to-Noise ratio is de verhouding tussen signaal (RSSI) en ruis (Noise). Een hogere SNR is positiever voor de stabiliteit van de Wi-Fi verbinding. Op onderstaande afbeeldingen is goed te zien hoe hoog de SNR is op alle delen van de verdieping. Axians gaat uit van minimaal 25dB SNR en hoger.

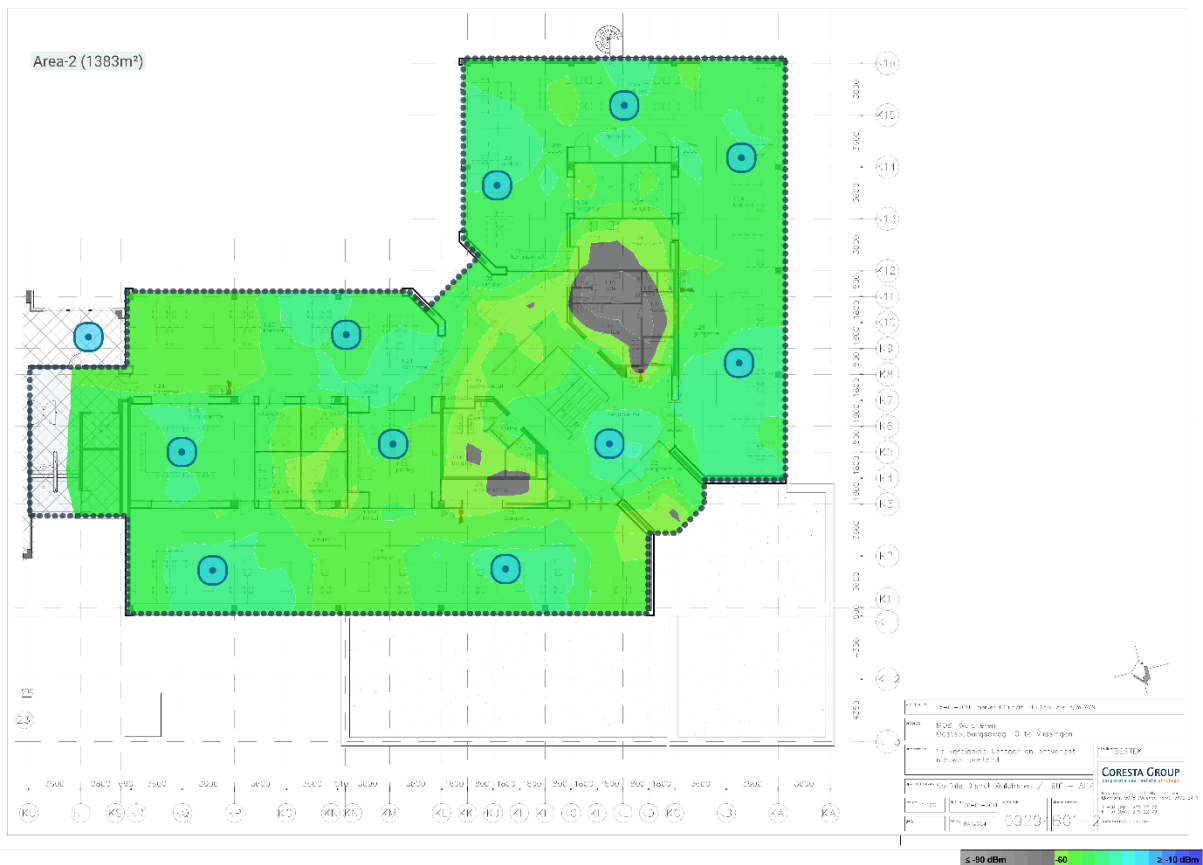
Afbeelding 7: Huidige dekking 5GHz

Er zijn een aantal plekken te zien op de verdieping waar het signaal onder de -60 dBm daalt. In het grijze gebied ter hoogte van de toiletten en de berging, welke buiten scope vielen tijdens de meting in 2018, daalt het signaal snel. Dit komt door de posities van de huidige access points en de betonnen wanden waar de berging en toiletten door omringd worden.

De gemeten waardes op de eerste verdieping vallen binnen de gewenste marges. Het advies is om toch aantal aanpassingen toe te passen om de radioplanning verder te optimaliseren. De blauwe access points met een pijl ernaast dienen verplaatst te worden naar de gele plekken.

Verder zijn er drie rode access points toegevoegd. Deze zijn toegevoegd om o.a. de roaming keuzes te bevorderen en meer capaciteit te creëren. Dit betreft een access point in de vergaderzaal, één in het portaal van het damestoilet en één in de berging.

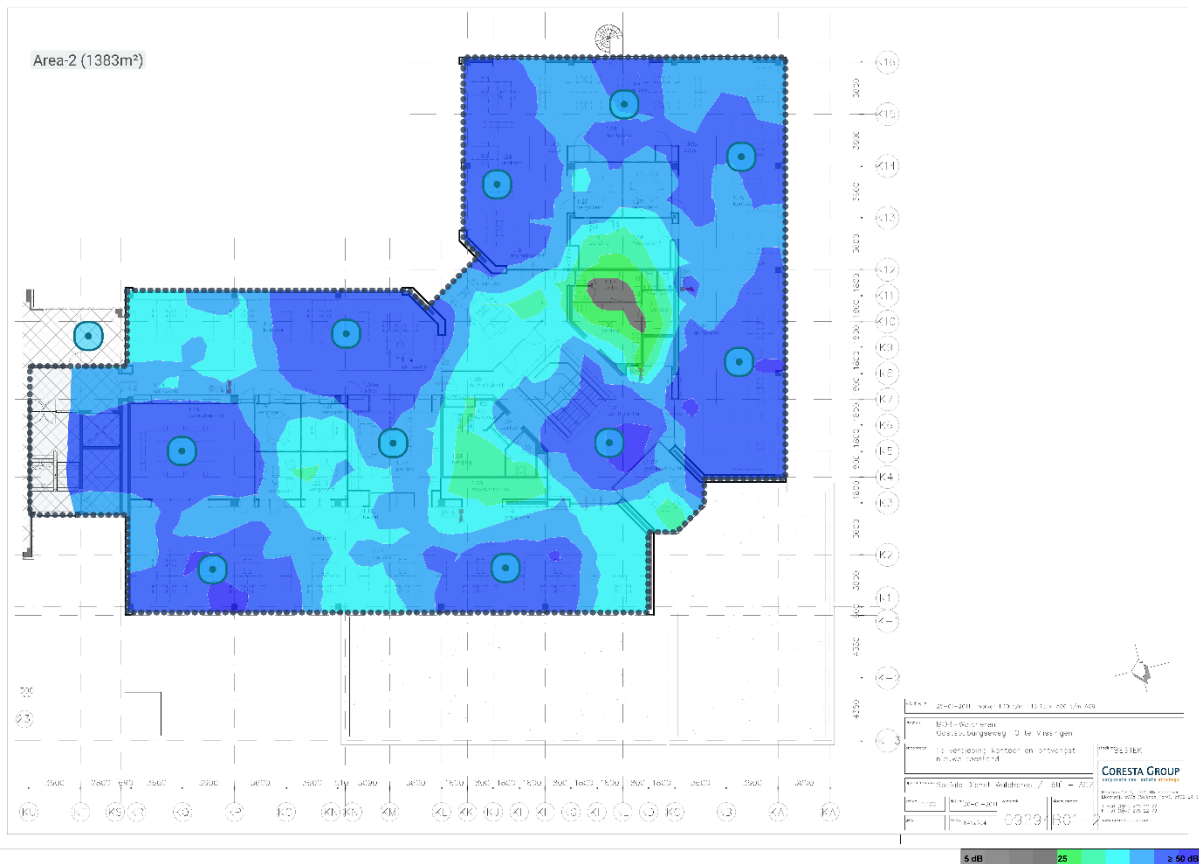
Afbeelding 10: SNR - 5GHz

De Signal-to-Noise ratio is de verhouding tussen signaal (RSSI) en ruis (Noise). Een hogere SNR is positiever voor de stabiliteit van de Wi-Fi verbinding. Op onderstaande afbeeldingen is goed te zien hoe hoog de SNR is op alle delen van de verdieping. Axians gaat uit van minimaal 25dB SNR en hoger.

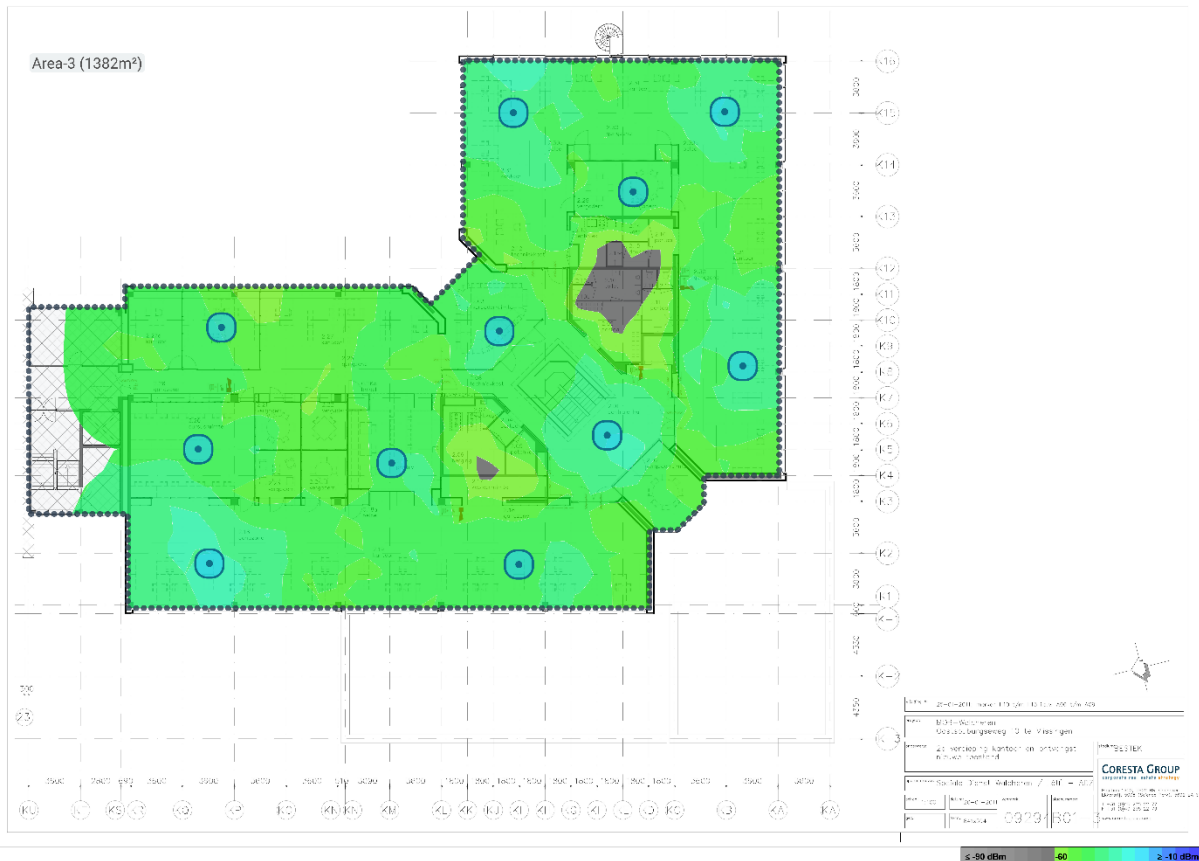
Afbeelding 12: Huidige dekking 5GHz

Er zijn een aantal plekken te zien op de verdieping waar het signaal onder de -60 dBm daalt. In het grijze gebied ter hoogte van de toiletten en de berging, welke buiten scope vielen tijdens de meting in 2018, daalt het signaal snel. Dit komt door de posities van de huidige access points en de betonnen wanden waar de berging en toiletten-cluster binnen vallen.

De dekking op de tweede verdieping vallen binnen de gewenste marges. Het advies is om toch aantal aanpassingen toe te passen om de radioplanning verder te optimaliseren. De blauwe access points met een pijl ernaast dienen verplaatst te worden naar de gele plekken.

Verder zijn er drie rode access points toegevoegd. Deze zijn toegevoegd om o.a. de roaming keuzes te bevorderen en meer capaciteit te creëren. Dit betreft een access point in de kantoorruimte, één in het portaal van het herentoilet en één in de berging.

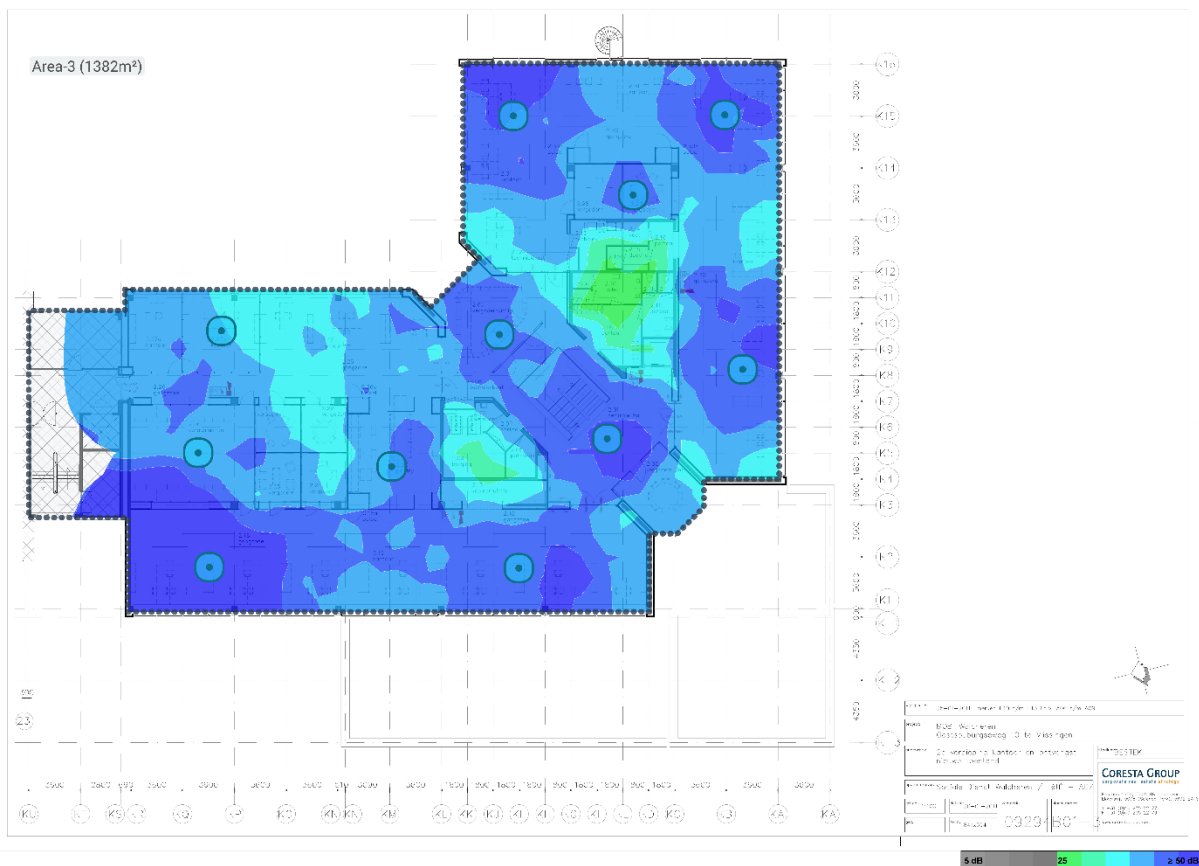
Afbeelding 15: SNR - 5GHz

De Signal-to-Noise ratio is de verhouding tussen signaal (RSSI) en ruis (Noise). Een hogere SNR is positiever voor de stabiliteit van de Wi-Fi verbinding. Op onderstaande afbeeldingen is goed te zien hoe hoog de SNR is op alle delen van de verdieping. Axians gaat uit van minimaal 25dB SNR en hoger.

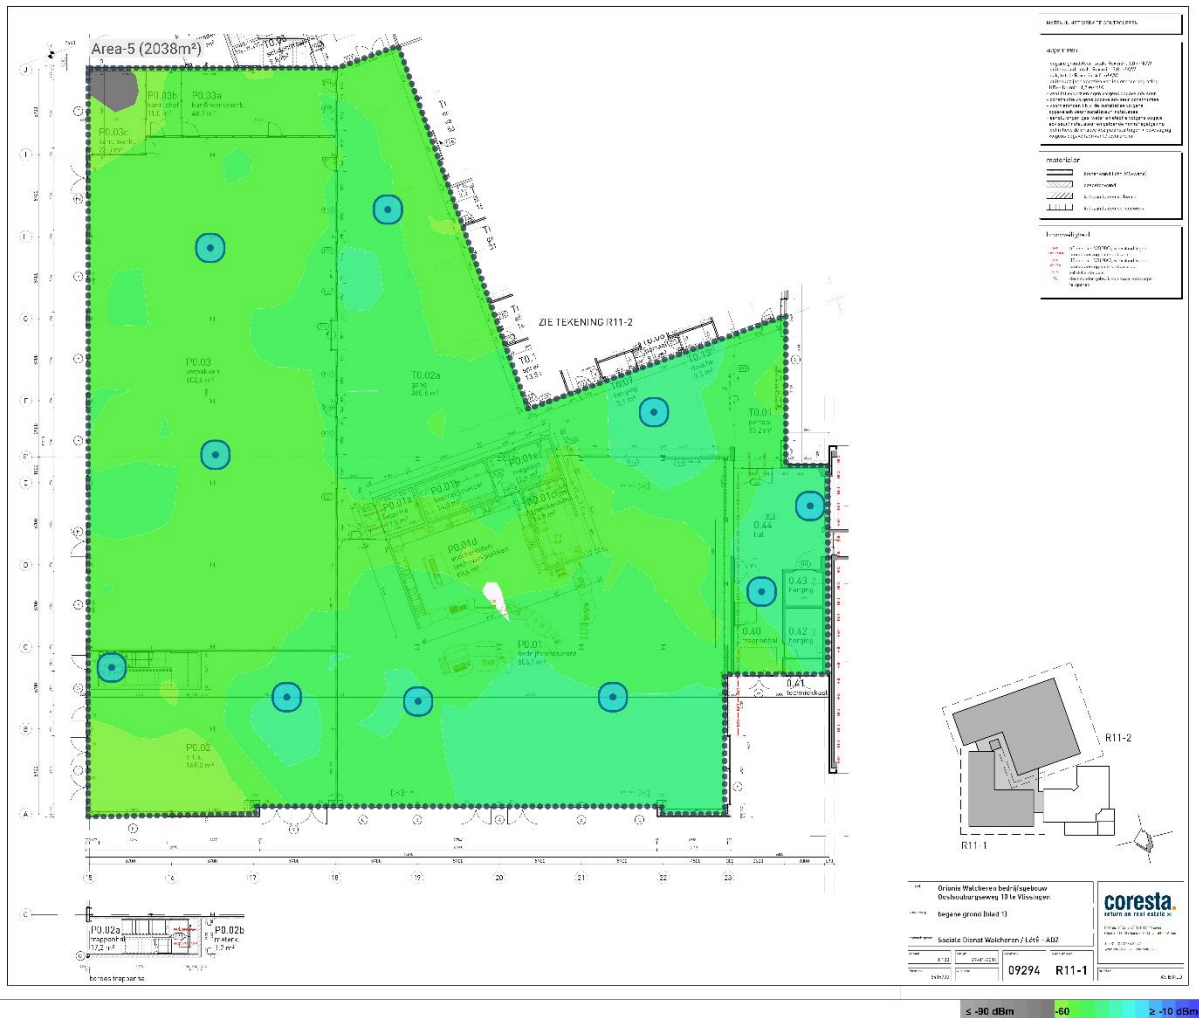
Afbeelding 17: Huidige dekking 5GHz

Er is één hoek binnen dit bouwdeel waar het signaal onder het gewenste niveau zakt.

De gemeten waarden op de begane grond vallen bijna overal binnen de gewenste marges. Het advies is om toch aantal aanpassingen toe te passen om de radioplanning verder te optimaliseren zodat roaming keuzes logischer zijn voor de clients. De blauwe access points met een pijl ernaast dienen verplaatst te worden naar de gele plekken.

Verder zijn er drie rode access points toegevoegd. Deze zijn toegevoegd om o.a. de roaming keuzes te bevorderen en meer capaciteit te creëren.

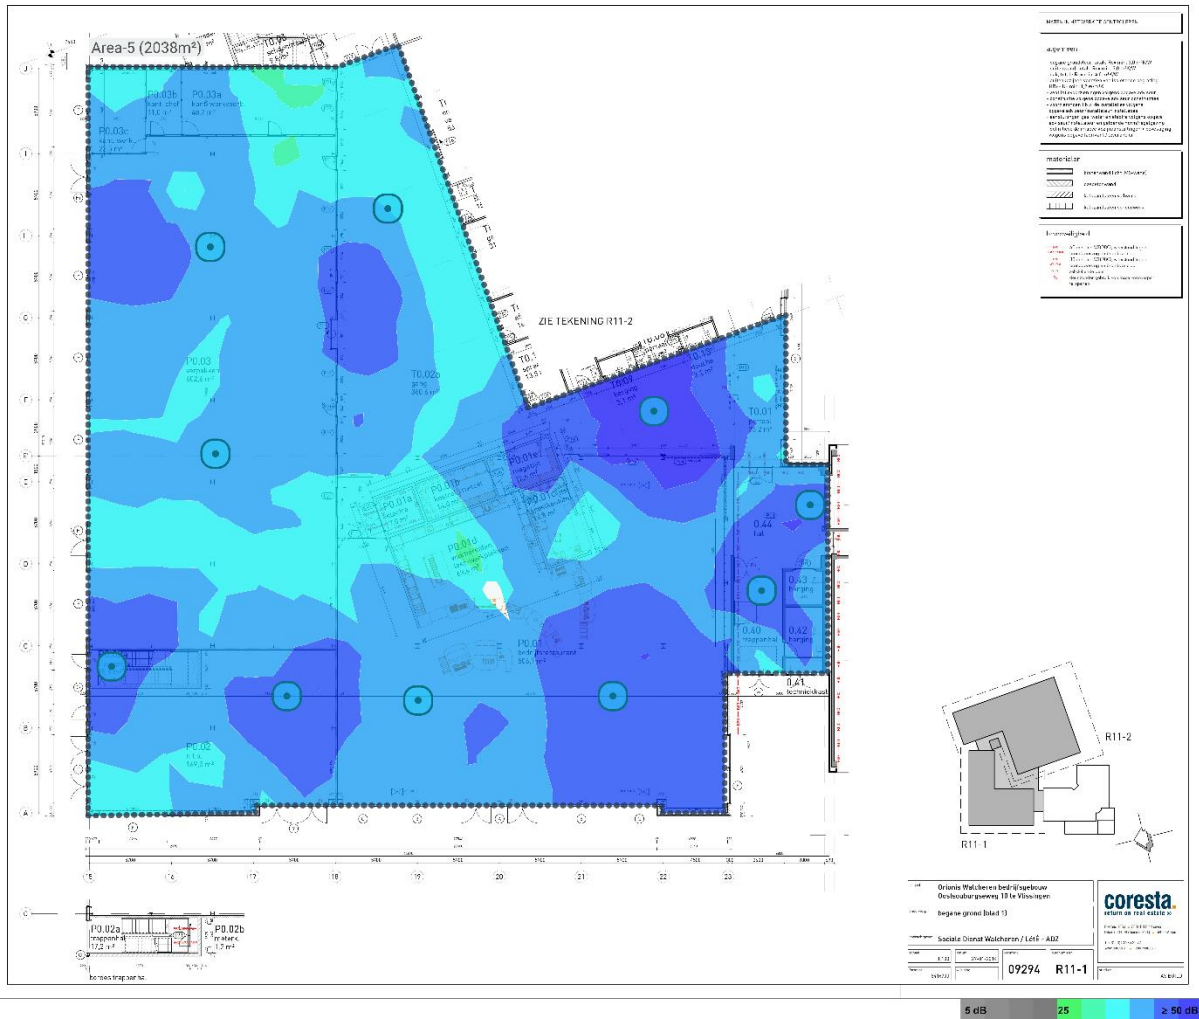
Afbeelding 21: SNR - 2.4GHz

De Signal to Noise Ratio is op orde.

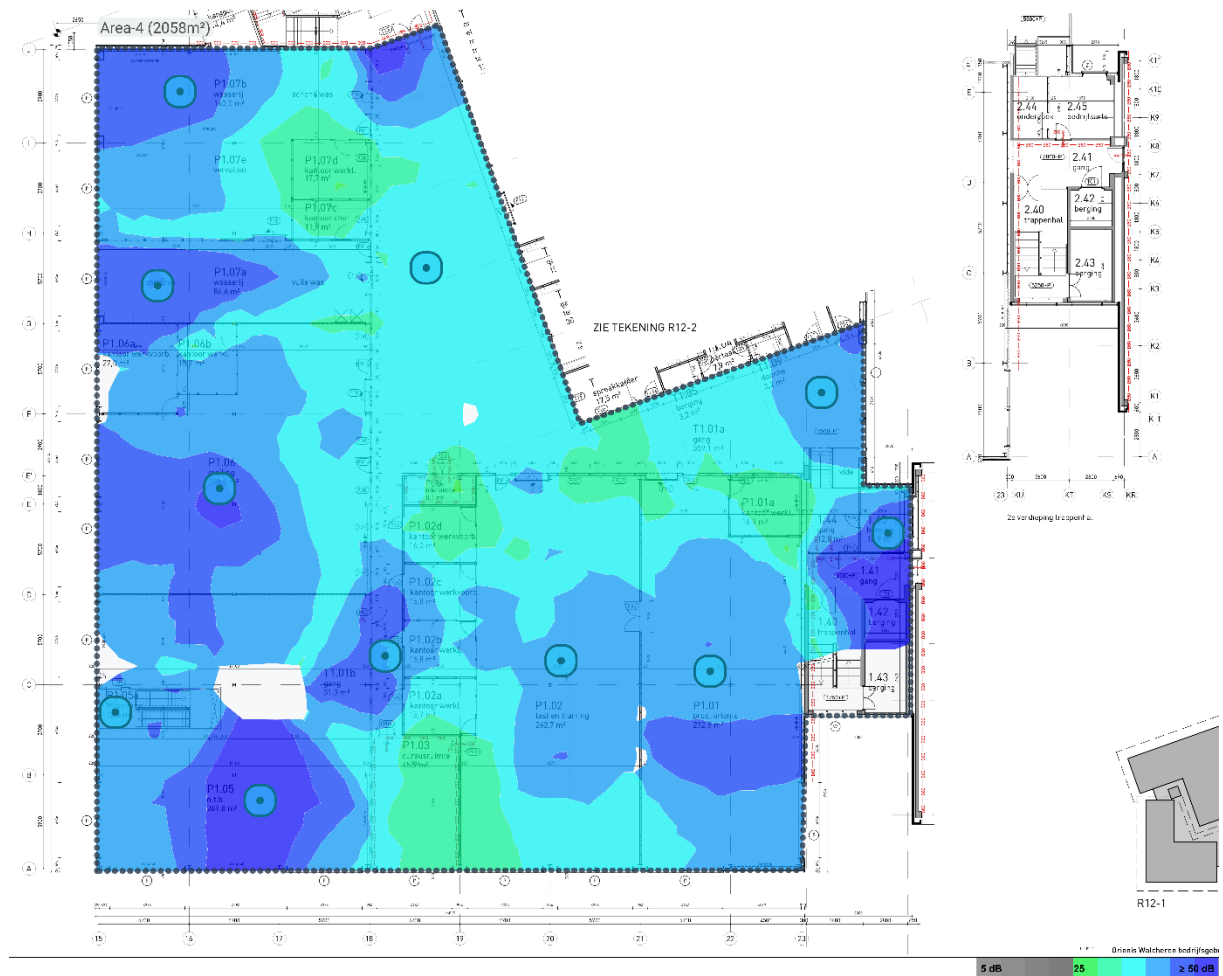
### Afbeelding 26: SNR - 2.4GHz

De Signal to Noise Ratio is op orde.

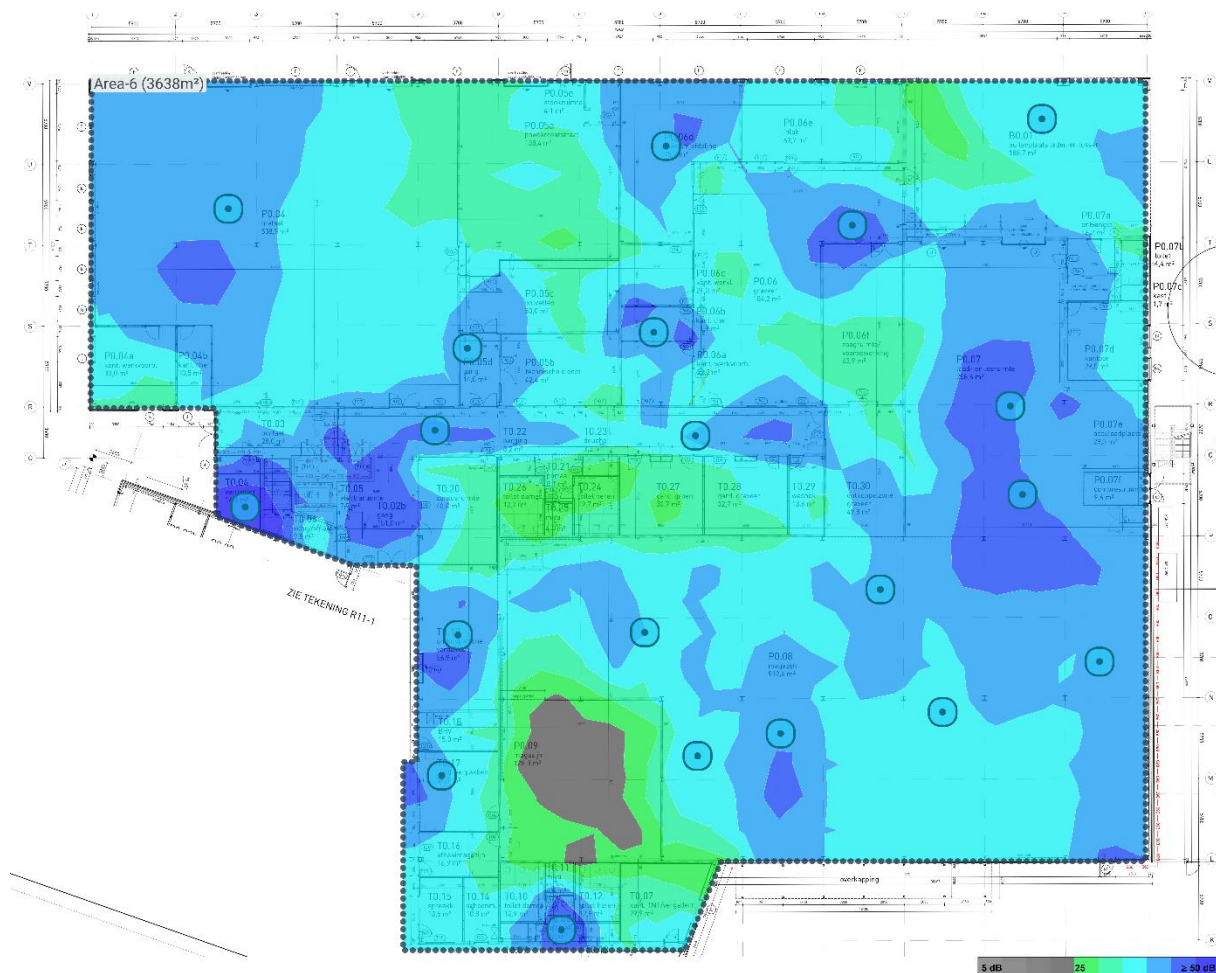
Afbeelding 30: SNR - 5GHz

De Signal-to-Noise ratio is de verhouding tussen signaal (RSSI) en ruis (Noise). Een hogere SNR is positiever voor de stabiliteit van de Wi-Fi verbinding. Op onderstaande afbeeldingen is goed te zien hoe hoog de SNR is op alle delen van de verdieping. Axians gaat uit van minimaal 25dB SNR en hoger.

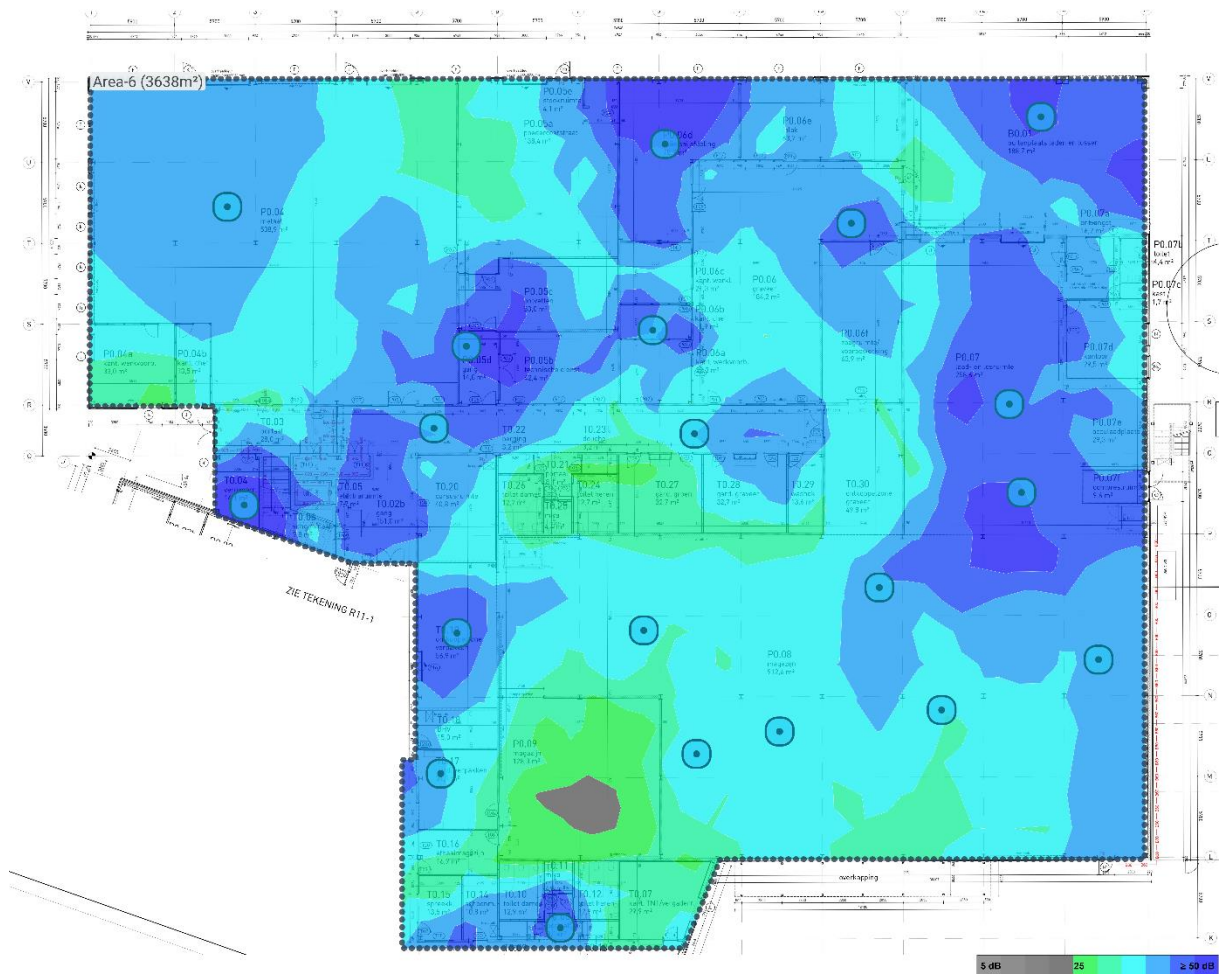
Afbeelding 31: SNR - 2.4GHz

De Signal to Noise Ratio is op orde.

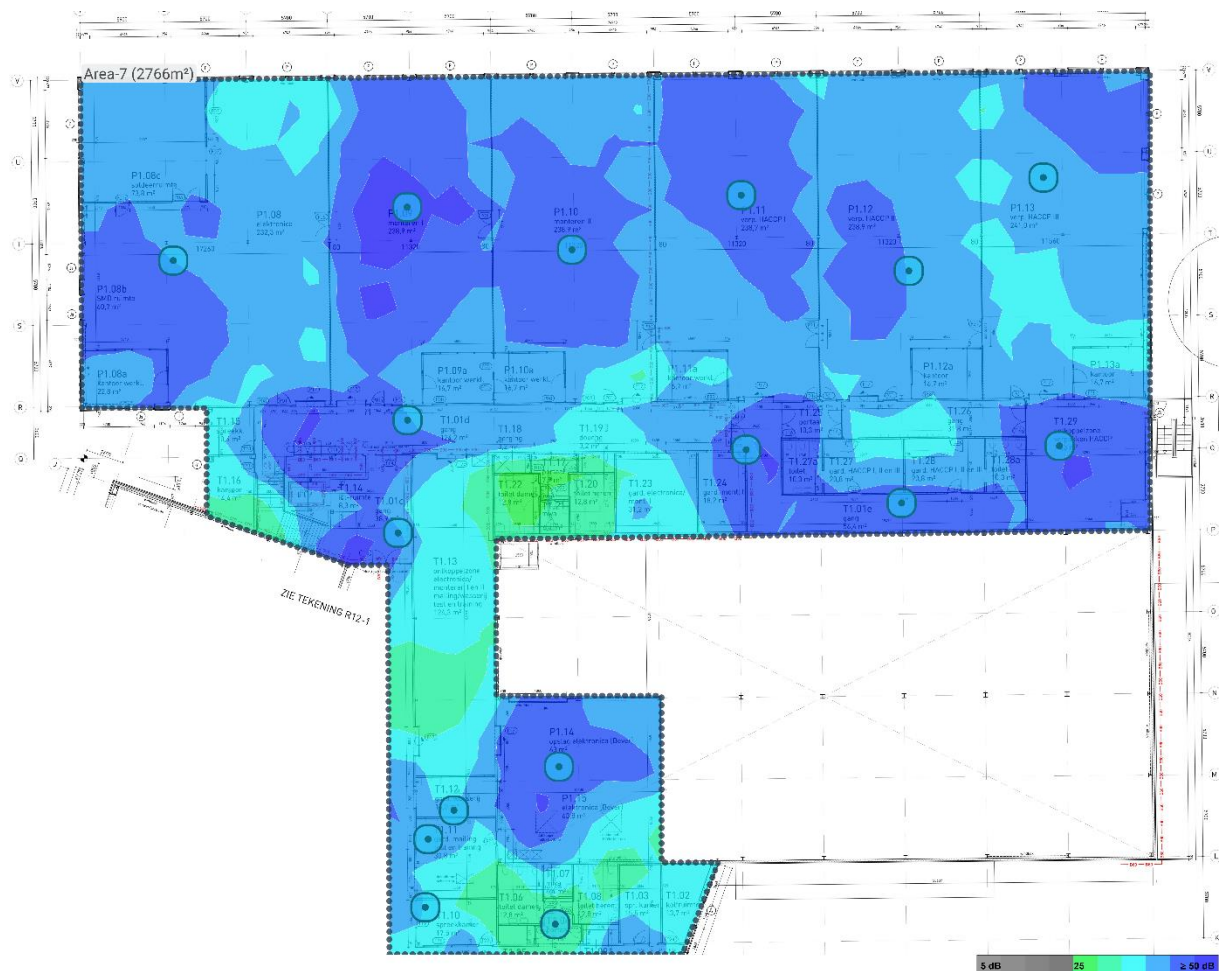
Afbeelding 35: SNR - 5GHz

De Signal-to-Noise ratio is de verhouding tussen signaal (RSSI) en ruis (Noise). Een hogere SNR is positiever voor de stabiliteit van de Wi-Fi verbinding. Op onderstaande afbeeldingen is goed te zien hoe hoog de SNR is op alle delen van de verdieping. Axians gaat uit van minimaal 25dB SNR en hoger.

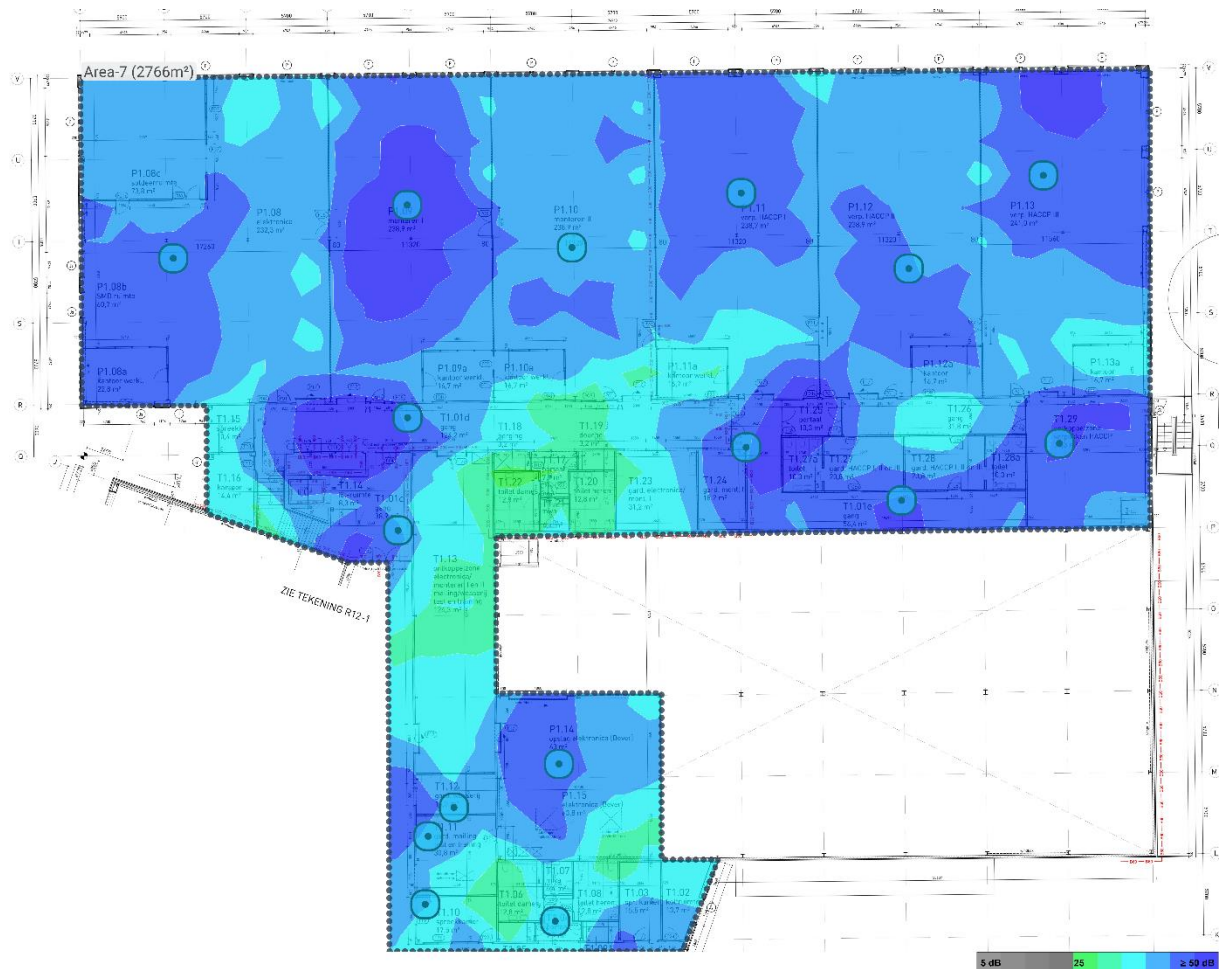
Afbeelding 36: SNR - 2.4GHz

De Signal to Noise Ratio is op orde.
