# Risico informatie rapport

**Gemeente Etten-Leur**

**MFA / brede school de Vleer**

Verzekeringnemer: Gemeente Etten-Leur  
Adres: Roosendaalseweg 4  
Plaats: 4875 AA Etten-Leur  
Bezoek datum: 27-09-2023

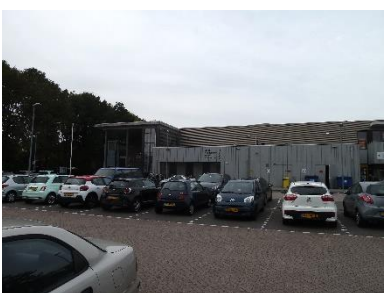
| Personeelsingang/brandweer ingang met BMC | Personeelsingang/ ingang wijkcentrum / KDV | Leerlingen ingang buitenzijde. |
