## Bomen Effect Analyse Vervangen brug en kademuur

Appingedam

| VERSIE<br>DATUM | DEFINITIEF<br>9 april 2024 |

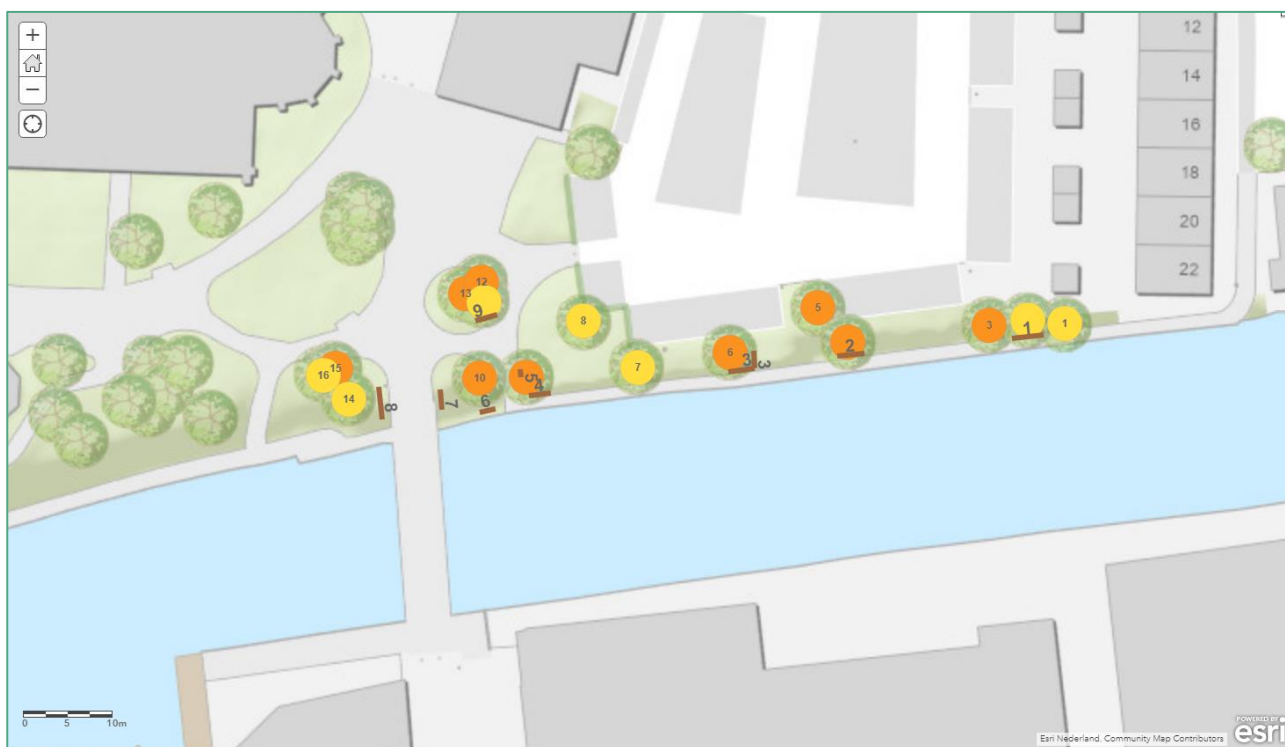
Afbeelding 3.2 Locatie profielsleuven

Bij deze BEA is ondergronds onderzoek verricht naar de bodemopbouw en de beworteling. De uitgewerkte profielen zijn opgenomen in **bijlage 2**. Hieronder is in **afbeelding 3.2** een overzicht opgenomen van de locaties van de profielsleuven.
