## Asbestinventarisatie rapport excl. destructief onderzoek (conform procescertificatieschema asbest)

### De riolering onder het maaiveld Julianalaan - Hoeksekade te Bergschenhoek

: Gemeente Lansingerland  
: Riolering Julianalaan Hoeksekade Bergschenhoek  
: Dhr. W.H.T. Alkemade (SCA-code: 51E-040621-411842)  
: Dhr. M. de Vries (SCA-code: 51E-051121-411880)

: A3986  
: 1

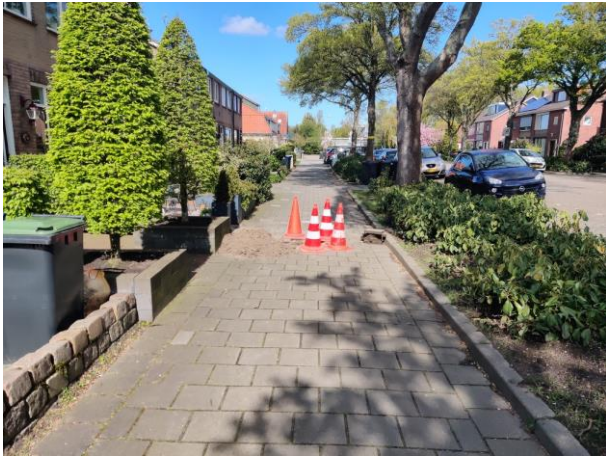
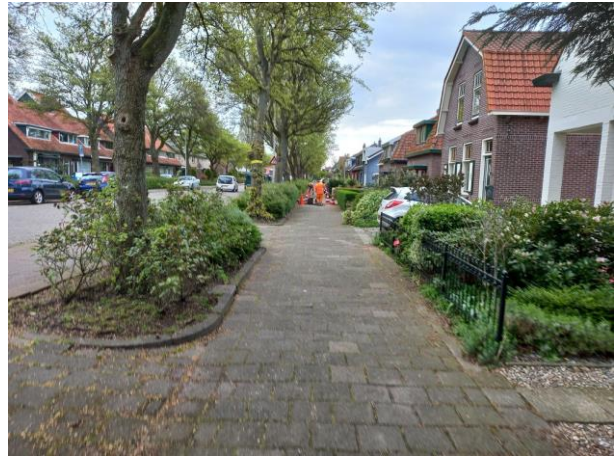
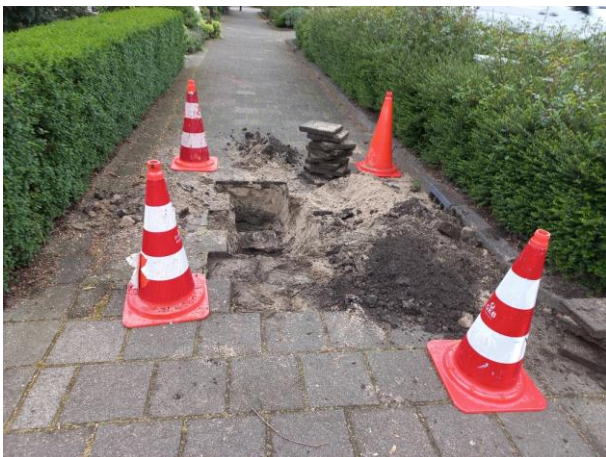
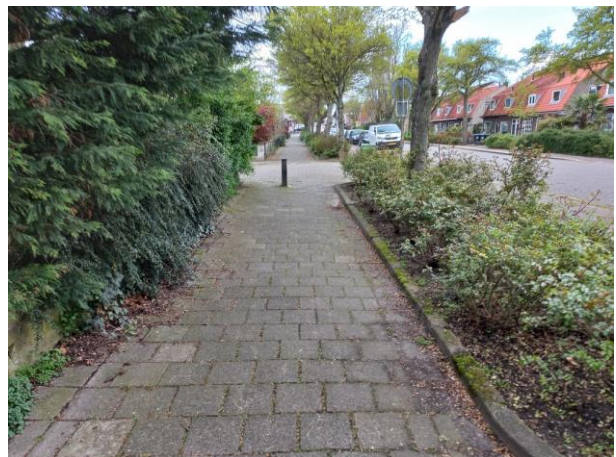
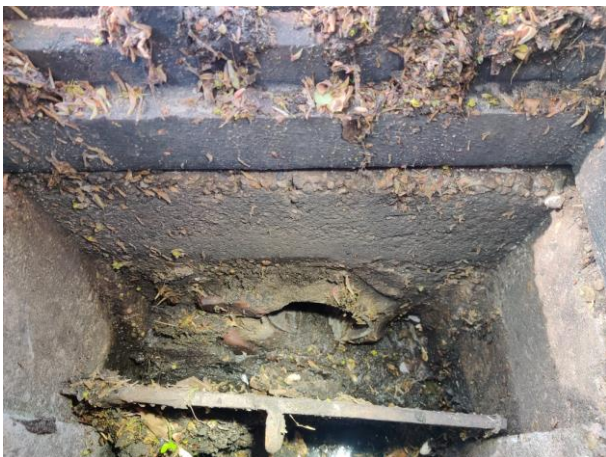
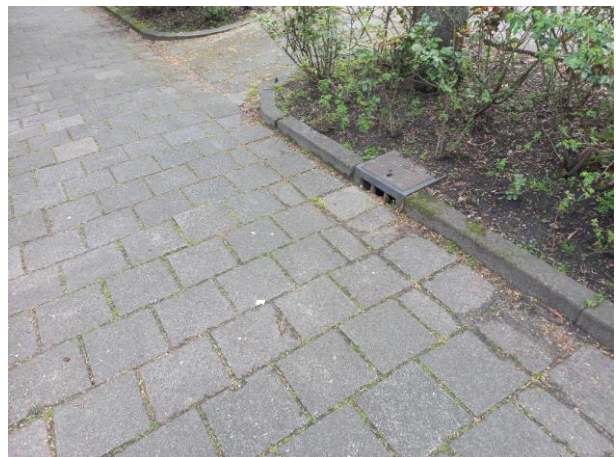
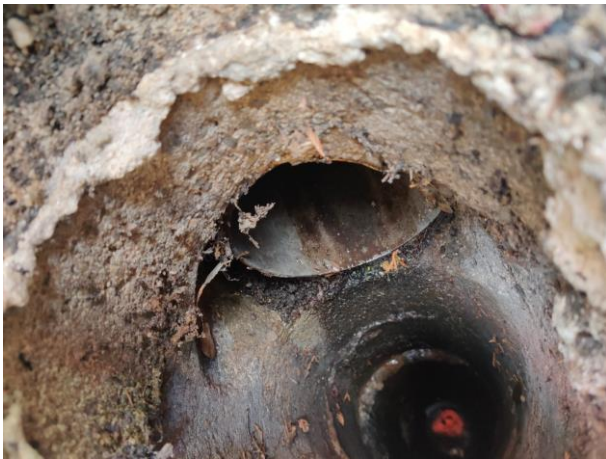
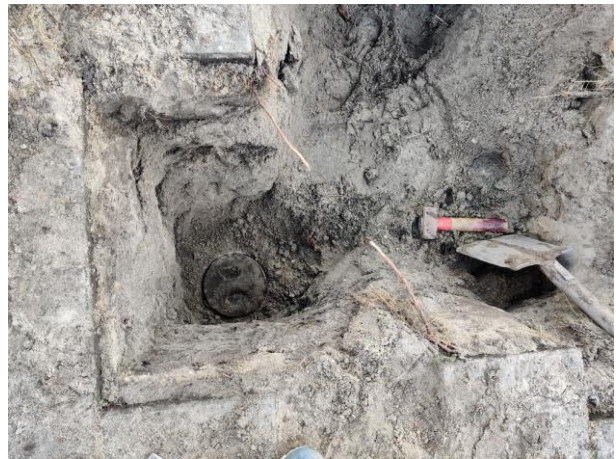
## BIJLAGE B: FOTOBLAD PROJECTFOTOS

De opdrachtgever heeft verzocht om onderzoek te doen naar de kit (voegenkit) in de aansluitingen van het bestaande GWA en DWA stelsel, spoelleiding, en de huisaansluitingen. Mogelijk is deze kit asbesthoudend.

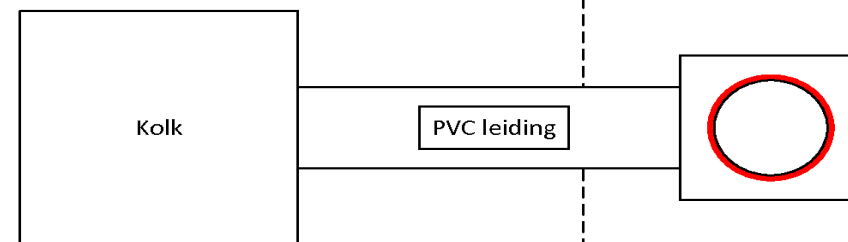
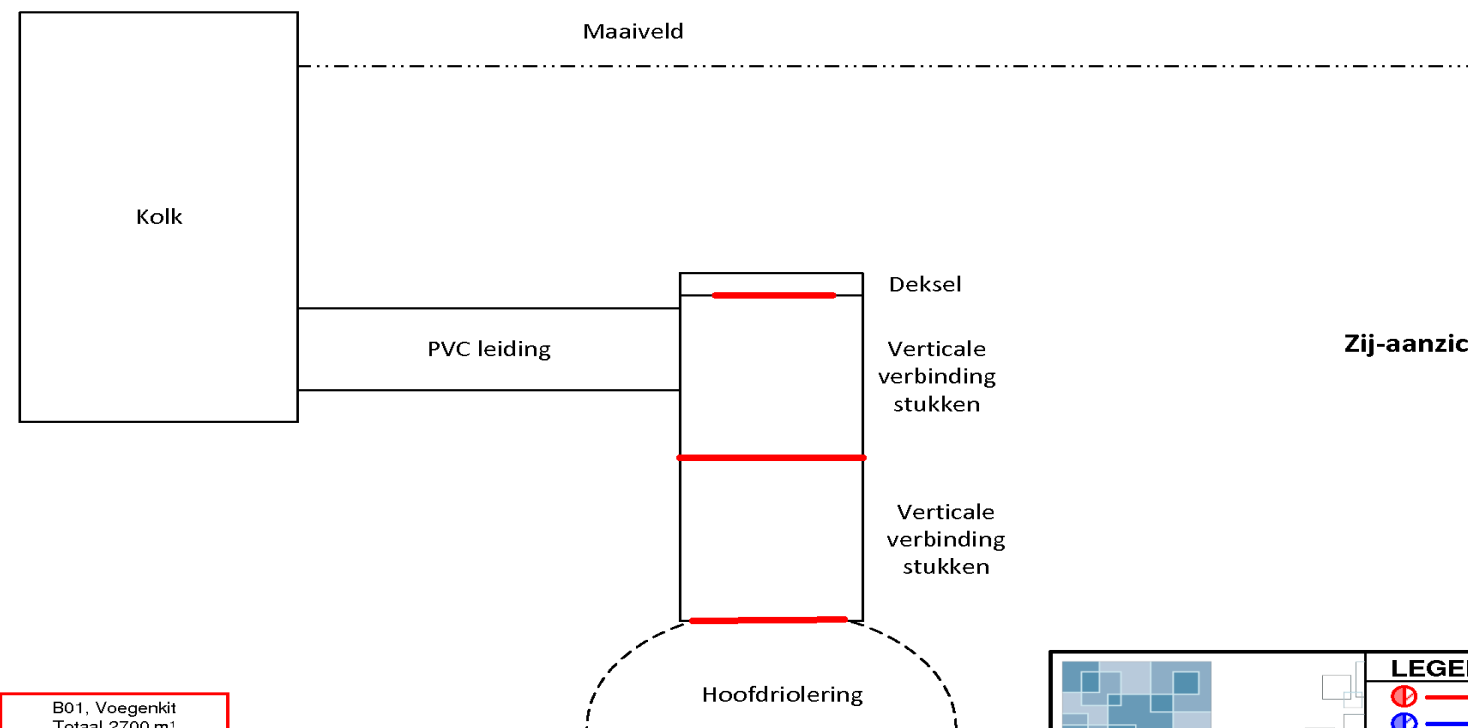
— B01, Voegenkit  
Totaal 2700 m<sup>1</sup>
