**Rapport: 002**

**Project: Vernieuwbouw Groen v Prinsterer  
Lyceum VL**

**Onderdeel: Inspectie en onderzoek**

**Datum: 28-08-2023**

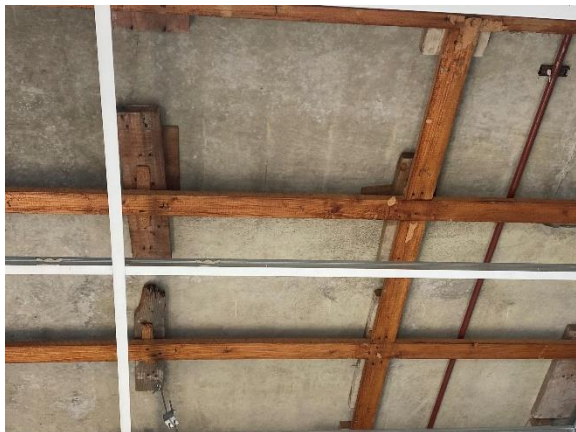
Afbeelding 4.1: grondhout betimmering onderzijde vloer lokaal 207

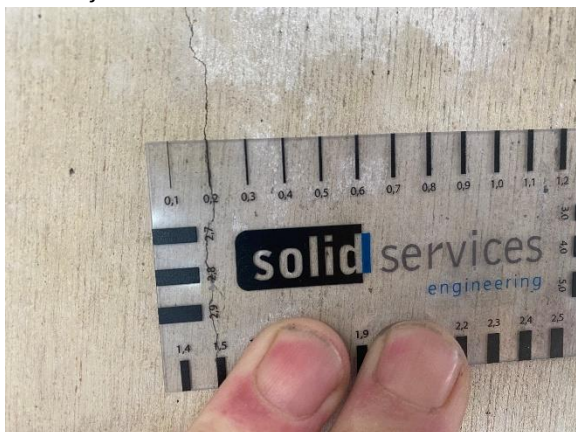
Afbeelding 4.3: uitvoering scheurwijdtemeting

- Aan de onderzijde van de plafonds in de lokalen 201 en 207 van bouwdeel B is op enkele locaties scheurvorming waargenomen (afbeelding 4.2, 4.3 en 4.5);

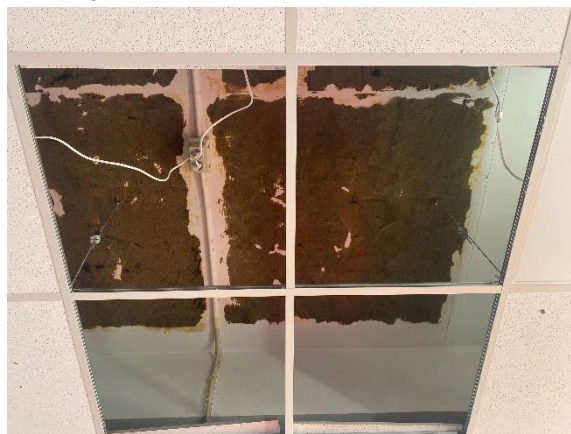
Afbeelding 4.10: onderzijde vloer lokaal 12 oorspronkelijk voorzien van (akoestisch) plaatmateriaal

- De onderzijde van de het plafond van lokaal 12 in bouwdeel A was niet inspecteerbaar in verband met de aanwezigheid van een in het verleden aangebracht plafond van opgelijmde (akoestische) plafondplaten (afbeelding 4.10);

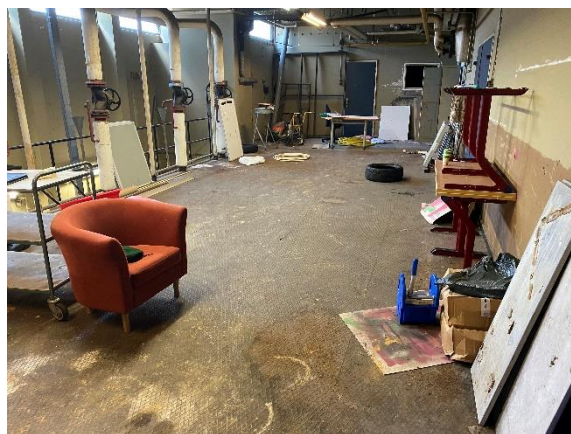
Afbeelding 4.16: overzichtsfoto bovenzijde stalen vloer in ketelhuis

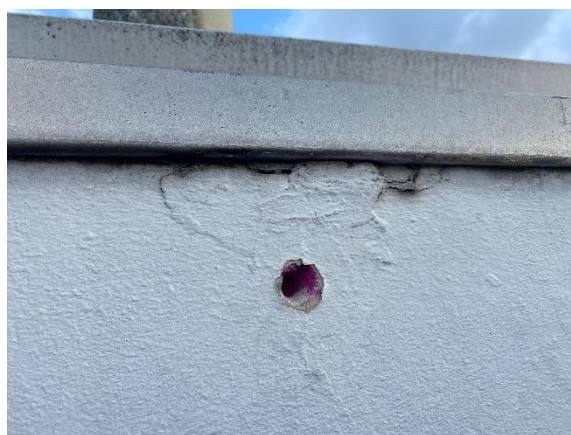
Afbeelding 4.28: carbonatatie diepte meting ter plaatse van dakrand bouwdeel B

- Op diverse locaties verdeelt over de verschillende bouwdelen is afgedrukt beton waargenomen ter plaatse van de betonnen dakranden (afbeelding 4.28, 4.32, 4.49 tot en met 4.51);

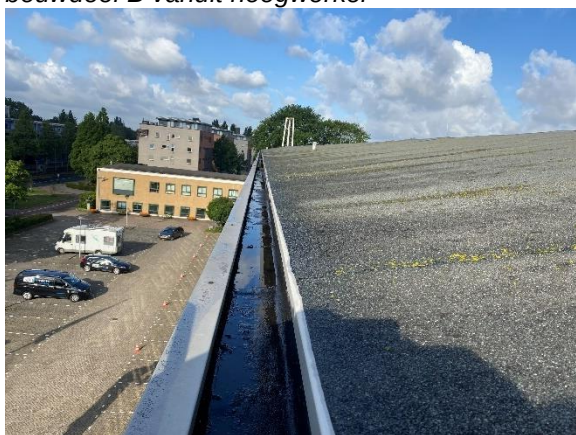
Afbeelding 4.29: overzichtsfoto goot ter plaatse van dakrand bouwdeel B

- Ter plaatse van de dakrand van bouwdeel B is geconstateerd dat het dilatatieprofiel is losgekomen en naar buiten wijkt (afbeelding 4.30);
- Op diverse locaties ter plaatse van de dakrand is geconstateerd dat de bitumineuze gootbekleding mankementen vertoont (afbeelding 4.29 en 4.31).

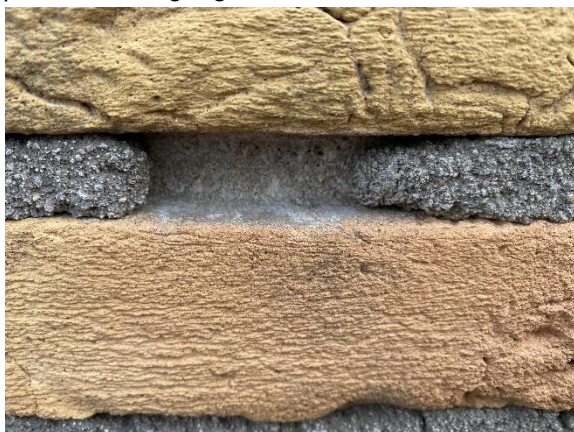
Afbeelding 4.45: detailfoto voeg en metselmortel ter plaatse van kopgevel bouwdeel D

- Op enkele locaties in het gevelmetselwerk is lokaal voegmortel uitgenomen om de staat van de metselmortel visueel te beoordelen, visueel is waarneembaar dat de metselmortel stabiel en niet verzand is (afbeelding 4.45);

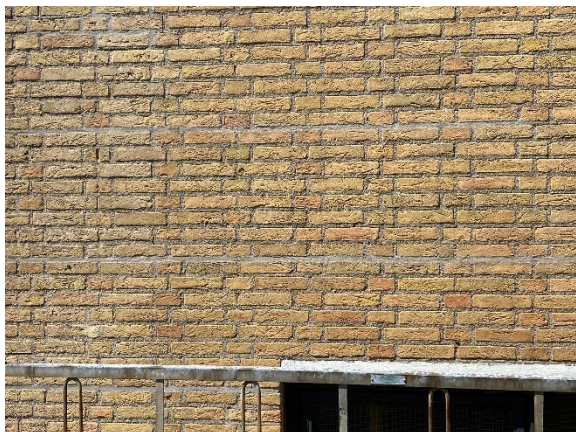
*Afbeelding 4.55: eerder uitgevoerd metselwerkherstel door middel van aanbrengen spiraalankerwapening bouwdeel D*

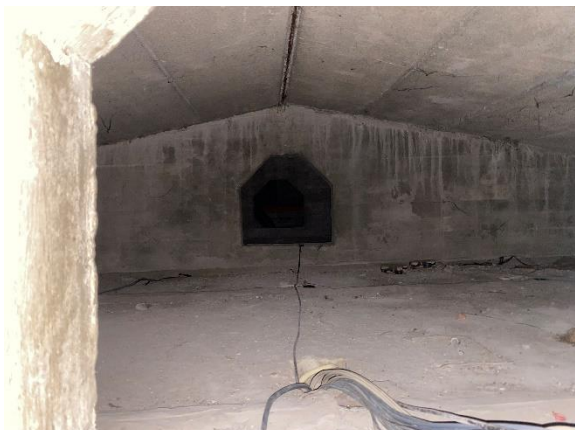
Afbeelding 4.61: overzichtsfoto ruimte onder dakbeplating

- Ter plaatse van de langs gevel van bouwdeel D zijn ter hoogte van de dakrand biologische aanslag en uitbloeiingen waargenomen (afbeelding 4.60);
- Ter plaatse van de onderzijden van de geprefabriceerde bimsbeton dakbeplating is lokaal scheurvorming en afgedrukt beton met wapeningscorrosie waargenomen (afbeelding 4.61 tot en met 4.64).

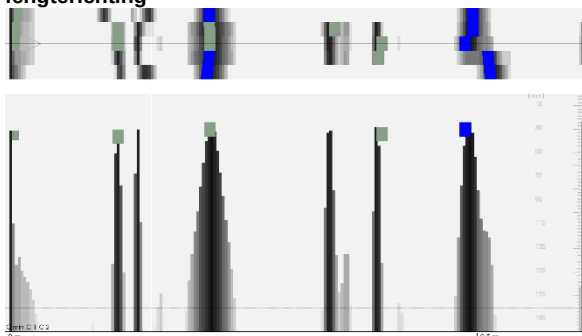
2023-Jul-11\_10\_50\_53: lokaal 110 bouwdeel C  
lengterichting

Min: 24 mm  
Max: 31 mm  
Gemiddeld: 27 mm  
StdDev: 3 mm

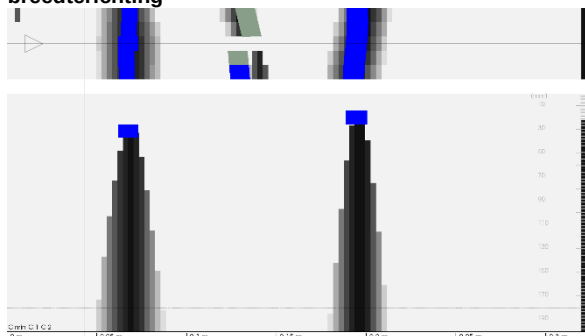
2023-Jul-11\_10\_51\_16: lokaal 110 bouwdeel C  
breedterichting

Min: 14 mm  
Max: 26 mm  
Gemiddeld: 20 mm  
StdDev: 8 mm

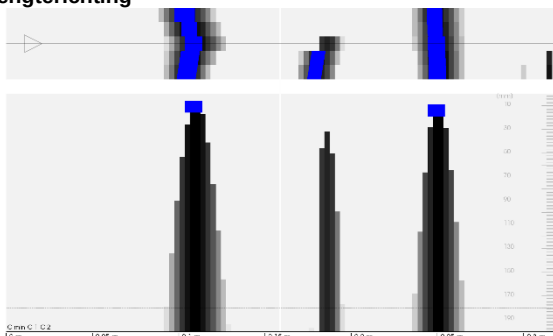
2023-Jul-11\_09\_49\_08: lokaal 201 bouwdeel B  
lengterichting

Min: 6 mm  
Max: 9 mm  
Gemiddeld: 7 mm  
StdDev: 2 mm

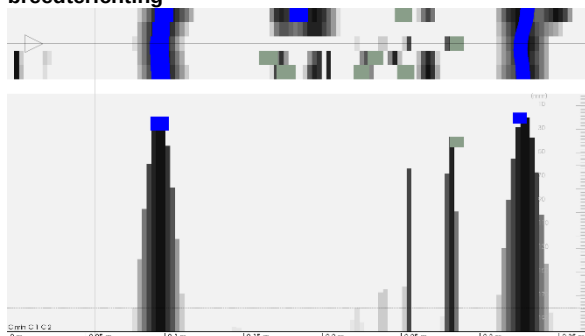
2023-Jul-11\_09\_50\_03: lokaal 201 bouwdeel B  
breedterichting

Min: 16 mm  
Max: 36 mm  
Gemiddeld: 23 mm  
StdDev: 11 mm

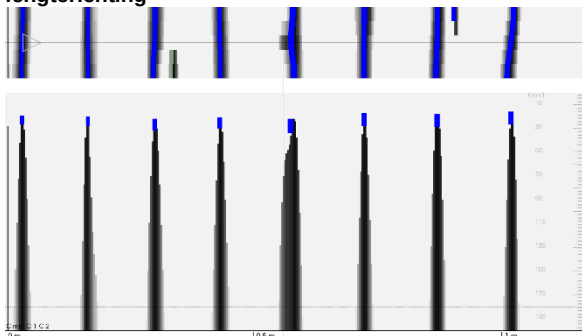
2023-Jul-11\_09\_36\_59: lokaal 207 bouwdeel B  
lengterichting

Min: 16 mm  
Max: 22 mm  
Gemiddeld: 19 mm  
StdDev: 2 mm

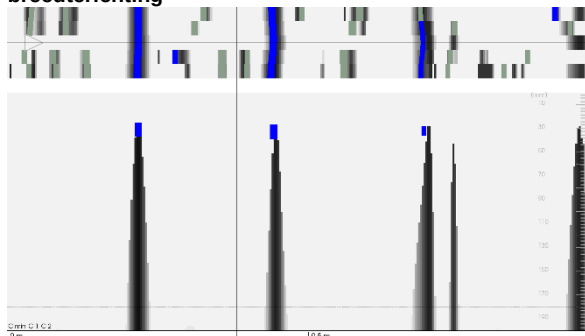
2023-Jul-11\_09\_38\_04: lokaal 207 bouwdeel B  
breedterichting

Min: 25 mm  
Max: 28 mm  
Gemiddeld: 26 mm  
StdDev: 2 mm

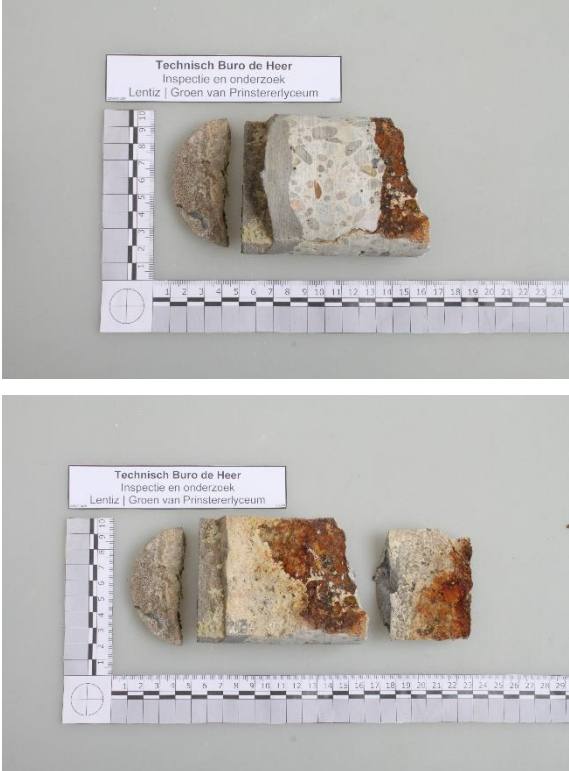
| Kern 1, Ø 80 mm, wand souterrain bouwdeel B | | Toelichting | |
|---|--|---|---|
| | | laag 1 : | minerale reparatiemortel 15 mm |
| | | laag 2 : | minerale reparatiemortel 15 mm |
| | | laag 3 : | constructiebeton 70 mm |

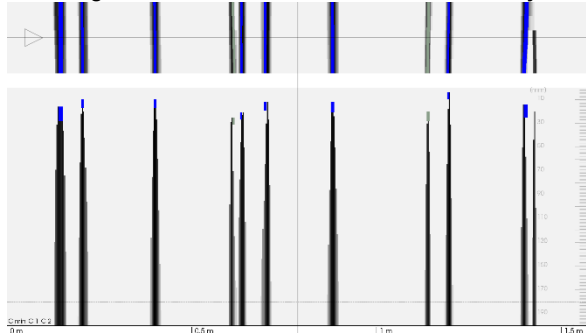
2023-Aug-21\_13\_32\_05: bouwdeel A dakvlak westzijde

Min: 4 mm  
Max: 25 mm

Gemiddeld: 14 mm  
StdDev: 6 mm

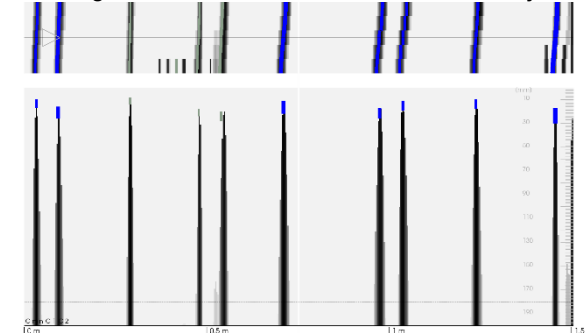
2023-Aug-21\_13\_33\_03: bouwdeel A dakvlak oostzijde

Min: 8 mm  
Max: 20 mm

Gemiddeld: 13 mm  
StdDev: 4 mm

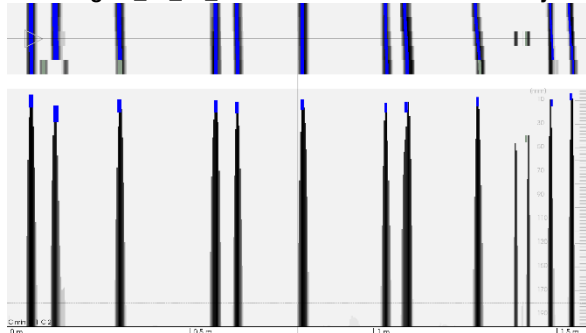
2023-Aug-21\_13\_40\_52: bouwdeel B dakvlak noordzijde

Min: 4 mm  
Max: 39 mm

Gemiddeld: 11 mm  
StdDev: 9 mm

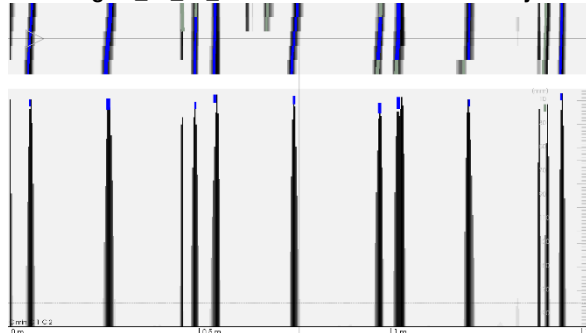
2023-Aug-21\_13\_42\_13: bouwdeel B dakvlak zuidzijde

Min: 4 mm  
Max: 13 mm

Gemiddeld: 8 mm  
StdDev: 3 mm
