# Inspectierapport Instandhoudingsinspectie

## Beheerobjectcode: 31H-111-01

OMSCHRIJVING : De Meernbrug over het Amsterdam-Rijnkanaal  
NAAM : De Meernbrug  
BEHEEROBJECT : De Meernbrug over het Amsterdam-Rijnkanaal in de Martin Luther Kinglaan  
RW / HM : HVWN /  
BEHEERDER : RWS MN / MN District Zuid

Opdrachtgever : RWS GPO  
Projectbegeleider RWS : M. Weerdesteijn  
Zaaknummer : 31130020  
Vertrouwelijkheid : RWS Bedrijfsvertrouwelijk

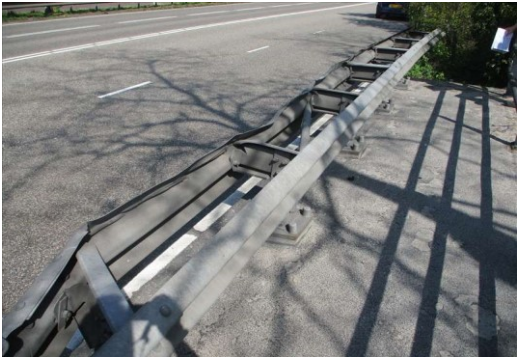
| Omgevingsfoto schade | Schadefoto |
|---|---|
| <p><b>IH onderdeel:</b> Geleideconstructie - staal - niet standaard</p> <p><b>IS onderdeel:</b> Geleiderail - staal - ZB 01+02</p> <p><b>Inspectiepunt:</b> Functionele werking / Functionele eigenschappen</p> <p><b>Component:</b></p> <p><b>Schadetype:</b> doorbuiging / verbuiging / uitbuiken / vervorming</p> <p><b>Oorzaak:</b> aanvaring / aanrijding</p> <p><b>Schadeindicator:</b> Vergevorderde / zeer ernstige schade</p> <p><b>Schadeoorzaakcategorie:</b> uitzonderlijke belasting / gebruik</p> <p><b>Omschrijving:</b> Schade nr. 01: De geleideconstructie is aangereden en daardoor in zijn geheel vervormd tpv ZB 01 / STP 04.</p> | <br> |

| IH-onderdeel | Maatregel | Kosten (k€) |
|---|---|---|
| Geleideconstructie staal - niet standaard | vervangen constructie | 10 |

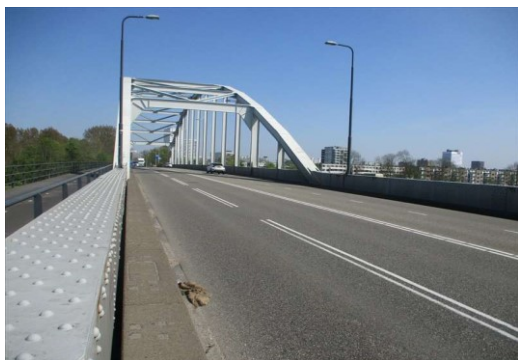
**IH onderdeel:** Verharding wegtype 2  
(zwaarbelaste weg) - dab -

**IS onderdeel:** Asfaltconstructie - dab -  
OVSP 01-04

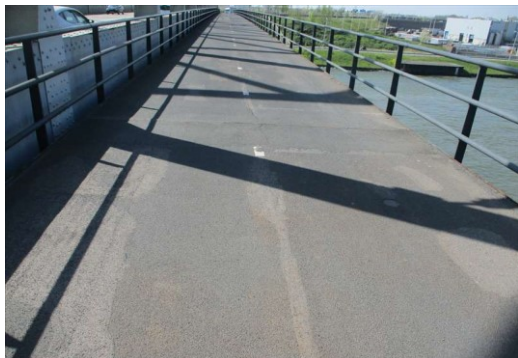
| 4.1-Sa Verharding<br>wegtype 7<br>(fietspaden) | Kans op onveilige situaties en ongelukken als gevolg van gladheid. | Ten gevolge van het onthechten zal de slijtlaag kale plekken vertonen. Dit kan leiden tot onveilige situaties | 5 - In slechte staat; Voldoet niet aan het minimaal acceptabele niveau | Hoog |

**IH onderdeel:** Verharding wegtype 7 (fietspaden) - - - Slijtlaag

**IS onderdeel:** Slijtlaag, Algemeen - kunststof - OVSP 01-04

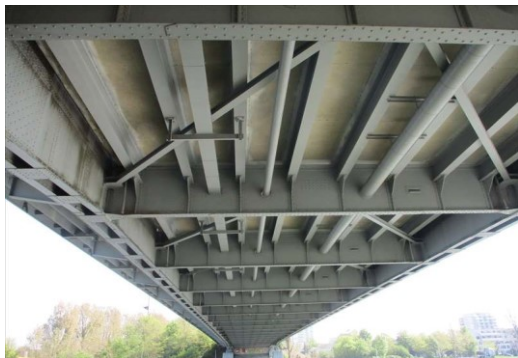
**IH onderdeel:** Vloerconstructie - beton -

**IS onderdeel:** Rijdek - beton - STP 01+04,  
OVSP 01-04

| IH-onderdeel | Maatregel | Kosten (k€) |
|---|---|---|
| Vloerconstructie beton - | herstellen betonschade onderzijde rijvloer | 15 |

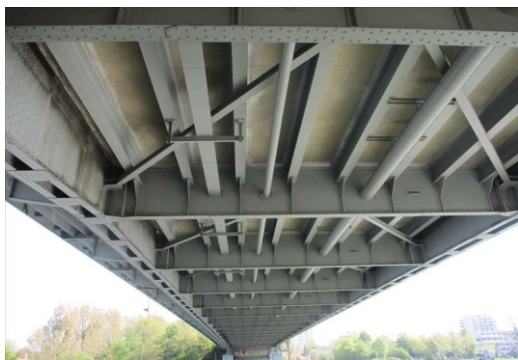
**IH onderdeel:** Vloerconstructie - beton -

**IS onderdeel:** Rijdek - beton - STP 01+04,  
OVSP 01-04

| IH-onderdeel | Maatregel | Kosten (k€) |
|---|---|---|
| Vloerconstructie beton - | herstellen betonschade bovenzijde rijvloer | 13 |

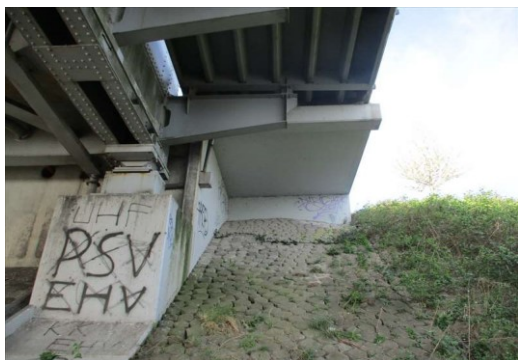
| 8.2-Ec<br>Vloerconstructie | Verminderde duurzaamheid van het staal als gevolg van corrosie dat kan optreden door de afwezigheid van de beschermende functie van de conservering. | Verminderde duurzaamheid als gevolg van aantasting door de afwezigheid van de beschermende functie van de conservering. | 3 - In redelijke staat; Risico voorzien t.a.v. OBR | Laag |

**IH onderdeel:** Vloerconstructie - staal -  
Verbreiding noordzijde

**IS onderdeel:** Rijdek - staal - OVSP 01-04

| IH-onderdeel | Maatregel | Kosten (k€) |
|---|---|---|
| Vloerconstructie staal - Verbreding noordzijde | vervangen verfsysteem of bijplekken en overlagen | 103 |
