# Objectgebonden risico's

## Hemtunnel

Kenmerk: [T20160134-1479324107-442](#)

Datum: 15-01-2024  
versie 1.4

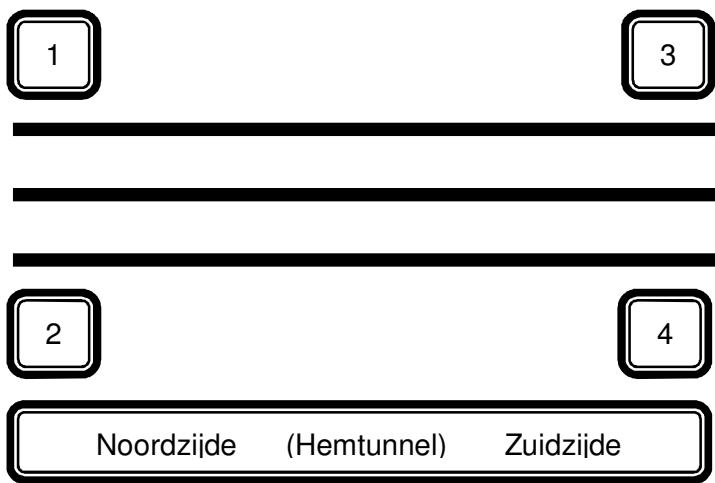
| | <p>Overzicht van de vier locaties:</p> <p>Schacht 1 en 2 zijn te bereiken vanaf de Daam Schijfweg te Zaanstad via een toegangshek.</p> <p>Schacht 3 en 4 zijn te bereiken vanaf Hornweg te Amsterdam via een toegangshek.</p> |
