## Object gebonden risico's Tunnel Zevenaar Geo 158 Van km.104.172 tot 106.495

Kenmerk: [T20160134-1479324107-1921](#)  
Datum: 20-04-2020  
Versie: 3.0  
Eigenaar: Gebiedsmanager Zee tot Zevenaar  
Status: definitief

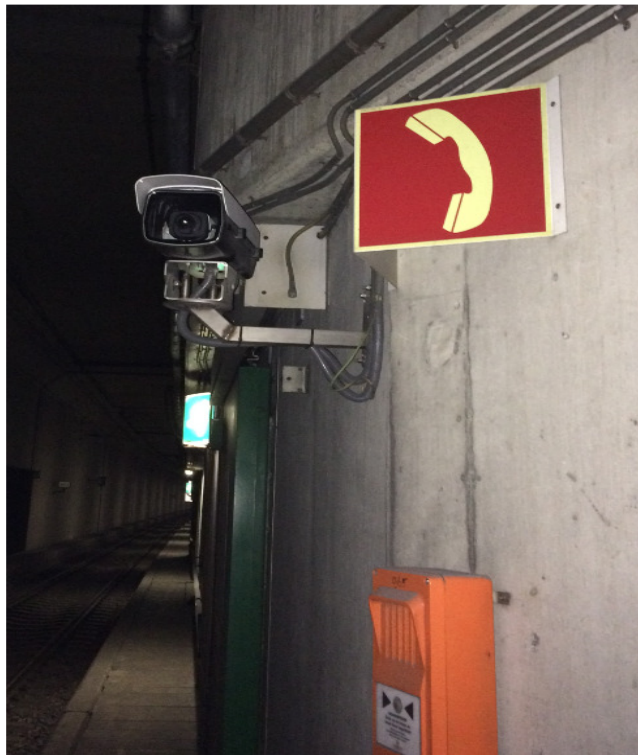
Foto 1:

| Locatie van de voorziening | Structurele veiligheidsvoorziening | Risico dat door de voorziening beperkt wordt | Toelichting |
|---|---|---|---|
| Buis noord en zuid | Cameratoezicht | Afschrik effect voor onbevoegden | Foto 1 |
| Spoortunnel | Noodtelefoon | Mogelijkheid om hulp te bellen tijdens een calamiteit | Foto 1 |

Camera toezicht en noodtelefoon

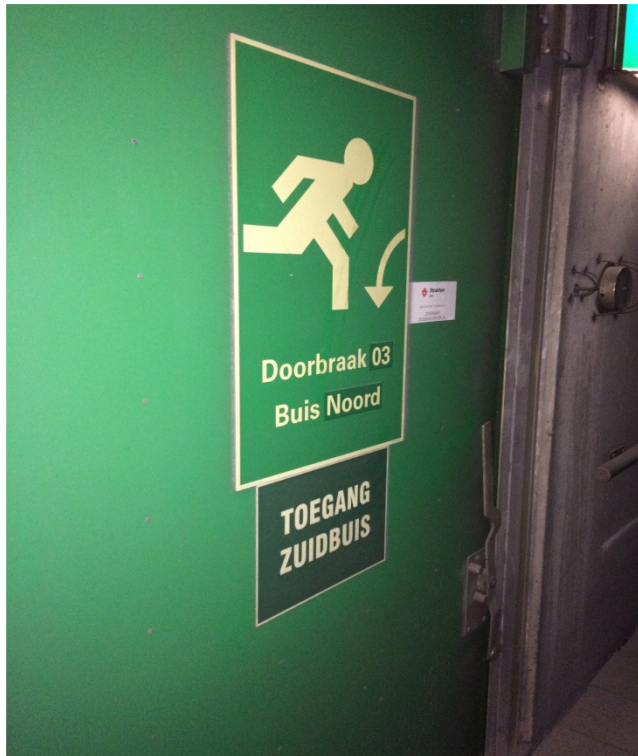
Foto 2:

| Locatie van de voorziening | Structurele veiligheidsvoorziening | Risico dat door de voorziening beperkt wordt | Toelichting |
|---|---|---|---|
| Spoortunnel | Nooddoorbraken | Vluchtweg van de ene tunnelbuis naar de andere | Foto 2 |

Vluchtroute

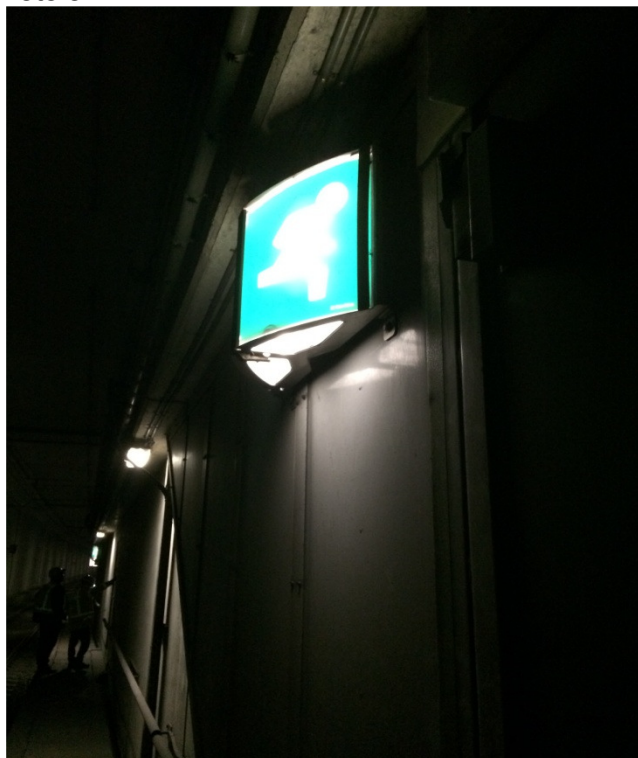
Foto 3:

| Locatie van de voorziening | Structurele veiligheidsvoorziening | Risico dat door de voorziening beperkt wordt | Toelichting |
|---|---|---|---|
| Spoortunnel | Vluchtweg aanduiding | Niet kunnen vinden van de vluchtweg | Foto 3 |

Vluchtroute aanduiding

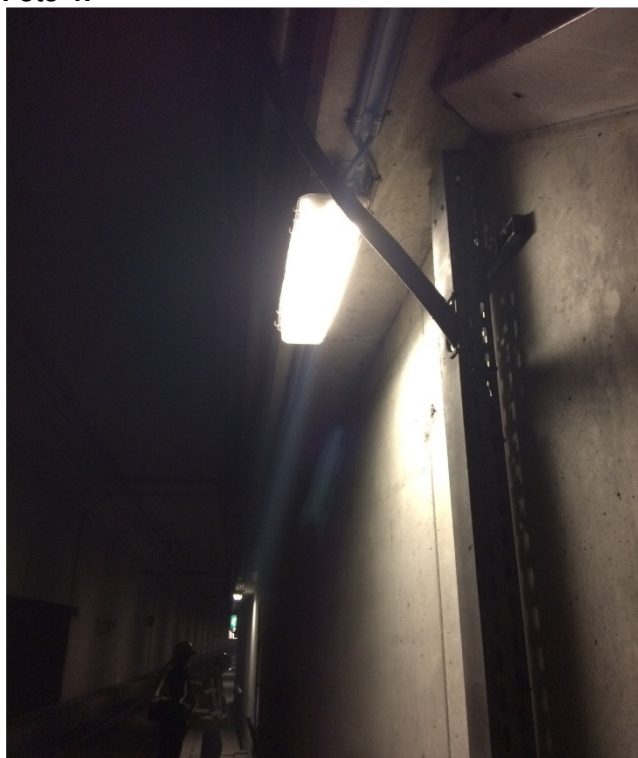
Foto 4:

| Locatie van de voorziening | Structurele veiligheidsvoorziening | Risico dat door de voorziening beperkt wordt | Toelichting |
|---|---|---|---|
| Spoortunnel | Verlichting | Risico's m.b.t. slechte verlichting | Foto 4 |

Verlichting

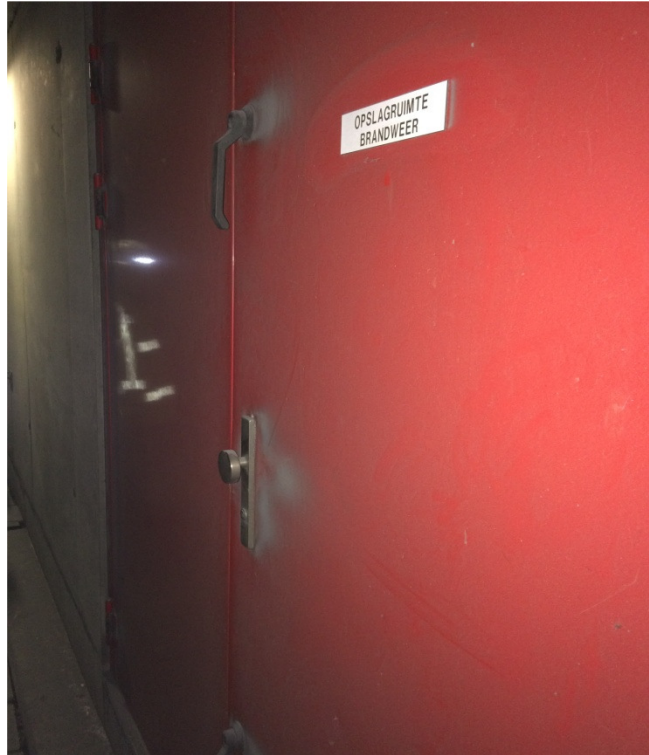
Foto 5:

| Locatie van de voorziening | Structurele veiligheidsvoorziening | Risico dat door de voorziening beperkt wordt | Toelichting |
|---|---|---|---|
| Spoortunnel | Opslagruimte brandweer | Het niet hebben van het benodigde gereedschap t.b.v. calamiteitenbestrijding | Foto 5 |

Opslagruimte brandweer

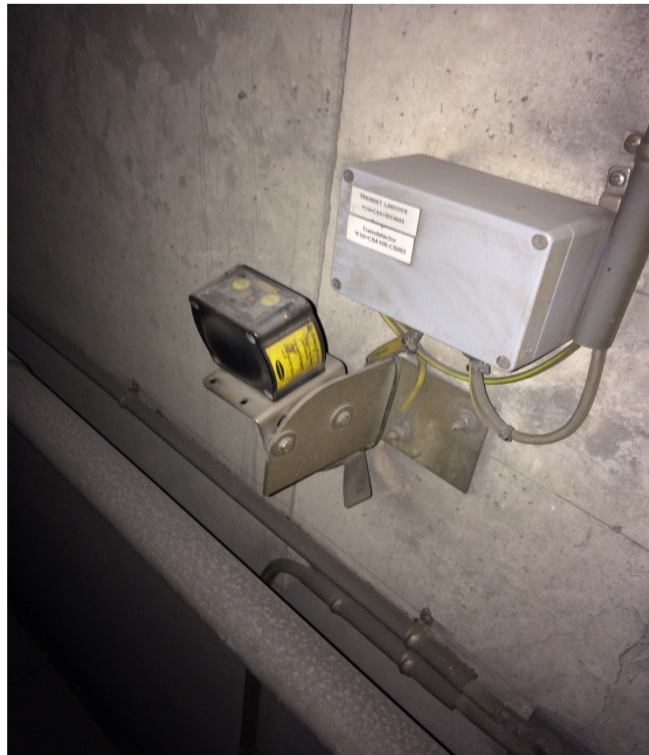
Foto 6:

| Locatie van de voorziening | Structurele veiligheidsvoorziening | Risico dat door de voorziening beperkt wordt | Toelichting |
|---|---|---|---|
| Spoortunnel | Triendetectie | Tijdens een calamiteit niet exact weten waar de trein zich bevindt | Foto 6 |

Treindetectie

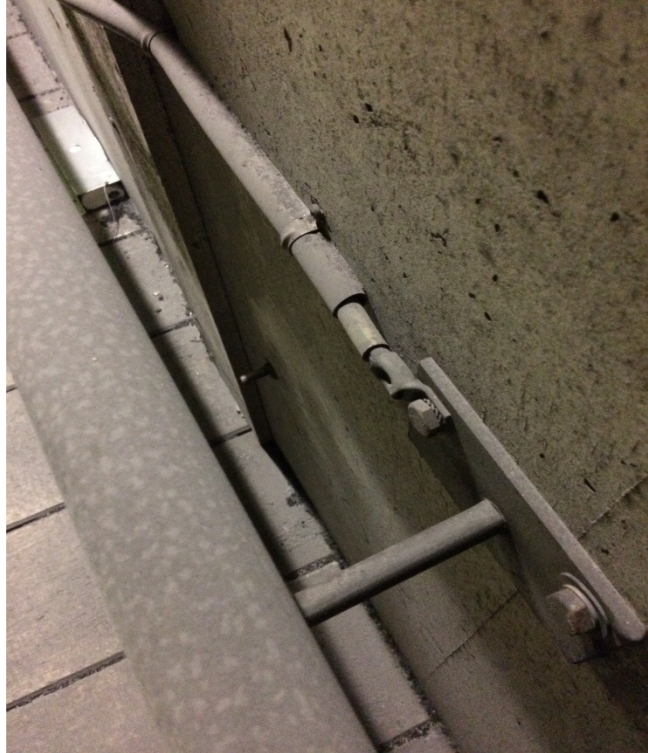
Foto 7:

| Locatie van de voorziening | Structurele veiligheidsvoorziening | Risico dat door de voorziening beperkt wordt | Toelichting |
|---|---|---|---|
| Spoortunnel | Aarding van geleidbare onderdelen | Elektrocutiegevaar | Foto 7 |

Aarding van geleidbare delen

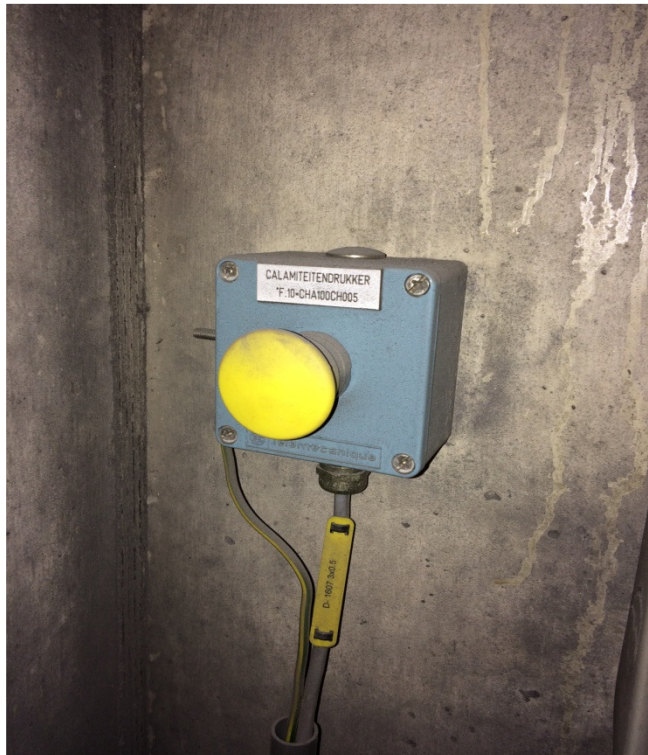
Foto 8:

| Locatie van de voorziening | Structurele veiligheidsvoorziening | Risico dat door de voorziening beperkt wordt | Toelichting |
|---|---|---|---|
| Spoortunnel | Handbrandmelder | Niet snel kunnen melden van calamiteiten bij het tunnel commandocentrum | Foto 8<br>De handbrandmelders zijn alleen actief wanneer de tunnel in onderhoudsmodus staat. |

Calamiteitendrukker

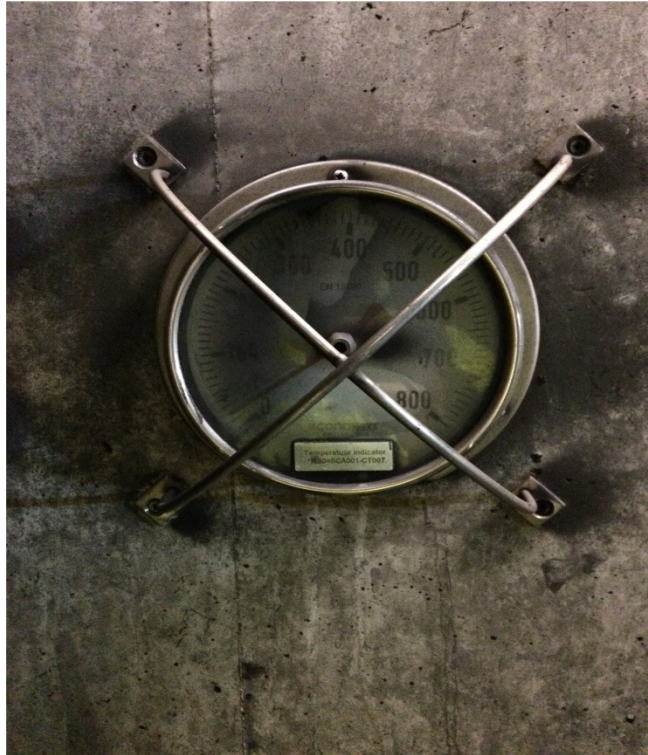
Foto 9:

| Locatie van de voorziening | Structurele veiligheidsvoorziening | Risico dat door de voorziening beperkt wordt | Toelichting |
|---|---|---|---|
| Spoortunnel | Temperatuur indicator | (reddings)werkzaamheden uitvoeren bij een te hoge/lage temperatuur | Foto 9 |

Temperatuur indicator

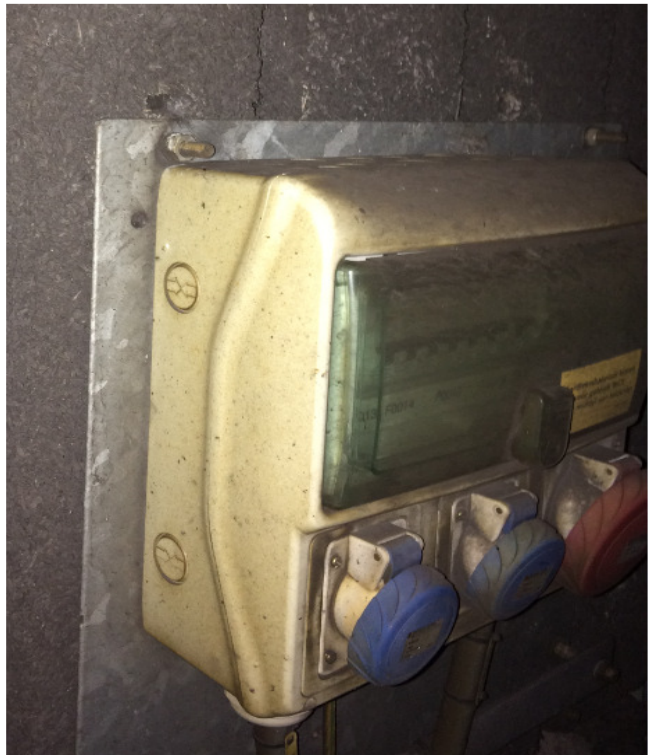
Foto 10:

| Locatie van de voorziening | Structurele veiligheidsvoorziening | Risico dat door de voorziening beperkt wordt | Toelichting |
|---|---|---|---|
| Spoortunnel | Elektriciteitsvoorziening | Risico's m.b.t. niet voor hand hebben van elektriciteit tijdens reddingswerkzaamheden.<br><br>Elektrocutie gevaar bij onderhoud/ werkzaamheden door kabelverlenging (ook voorkomen inductie door 25 kV door kabelverlening) | Foto 10 |

Elektriciteitsvoorziening

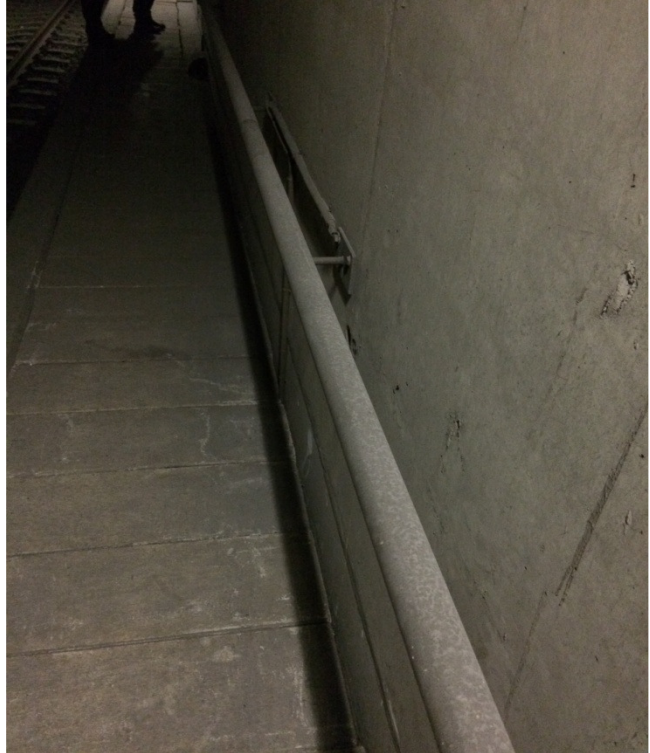
Foto 11:

| Locatie van de voorziening | Structurele veiligheidsvoorziening | Risico dat door de voorziening beperkt wordt | Toelichting |
|---|---|---|---|
| Spoortunnel | Leuning | Val- en struikelgevaar | Foto 11 |

Leuning

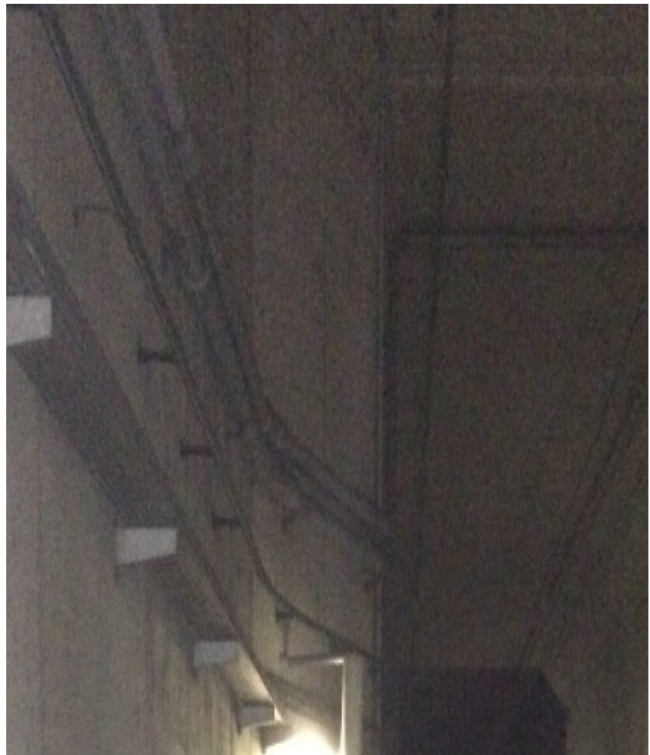
Foto 12 :

| Locatie van de voorziening | Structurele veiligheidsvoorziening | Risico dat door de voorziening beperkt wordt | Toelichting |
|---|---|---|---|
| Spoortunnel | Sprinklerinstallatie | Branduitbreiding | Foto 12 |

Sprinkler installatie

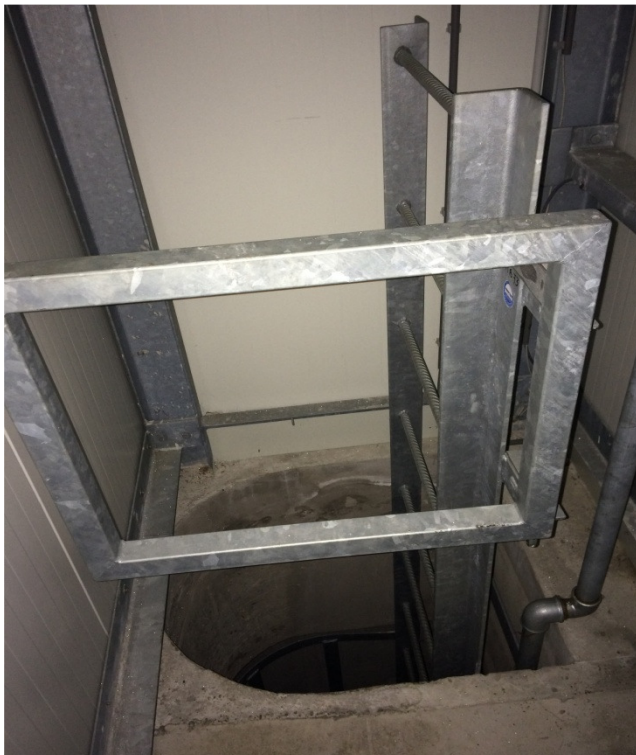
Foto 1:

| Locatie van de voorziening | Structurele veiligheidsvoorziening | Risico dat door de voorziening beperkt wordt | Toelichting |
|---|---|---|---|
| Toegang sprinklerpompkelder dienstgebouw west | Fysieke afscherming openliggende delen | Valgevaar | Foto 1 |

Randafscherming

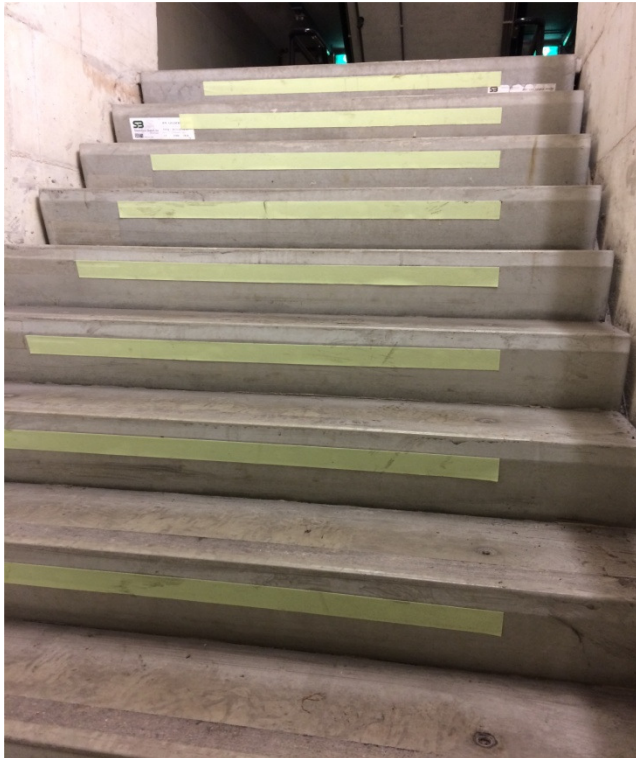
Foto 2:

| Locatie van de voorziening | Structurele veiligheidsvoorziening | Risico dat door de voorziening beperkt wordt | Toelichting |
|---|---|---|---|
| Trappen van tunnelbuis naar dienstgebouw oost en west | Lichtgevende strips op de traptreden | Val- en struikelgevaar bij uitval elektriciteit/licht | Foto 2 |

Lichtgevende strips

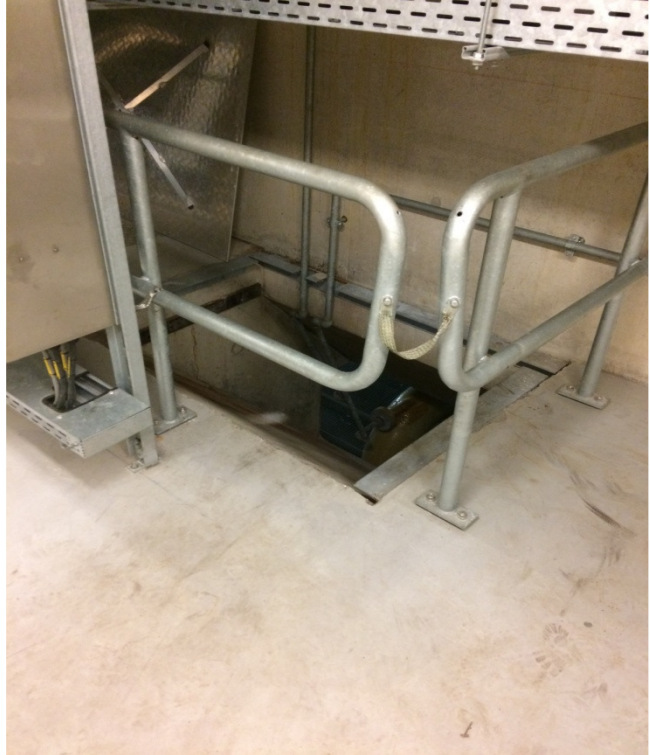
Foto 3:

| Locatie van de voorziening | Structurele veiligheidsvoorziening | Risico dat door de voorziening beperkt wordt | Toelichting |
|---|---|---|---|
| Kabelruimte dienstgebouw oost | Fysieke afscherming openliggende delen | Valgevaar | Foto 3 |

Randafscherming

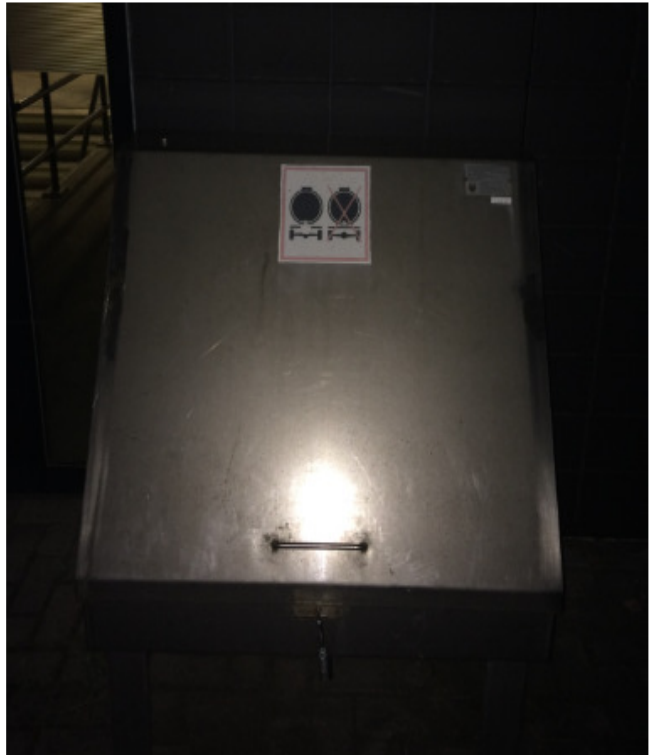
Foto 4:

| Locatie van de voorziening | Structurele veiligheidsvoorziening | Risico dat door de voorziening beperkt wordt | Toelichting |
|---|---|---|---|
| Diesel opslagruimte dienstgebouw oost en west | Aanvoerpunt van diesel achter afgeschermd en afgesloten voorziening | Diefstal van diesel en brandgevaar | Foto 4 |

Afgesloten aanvoerpunt diesel

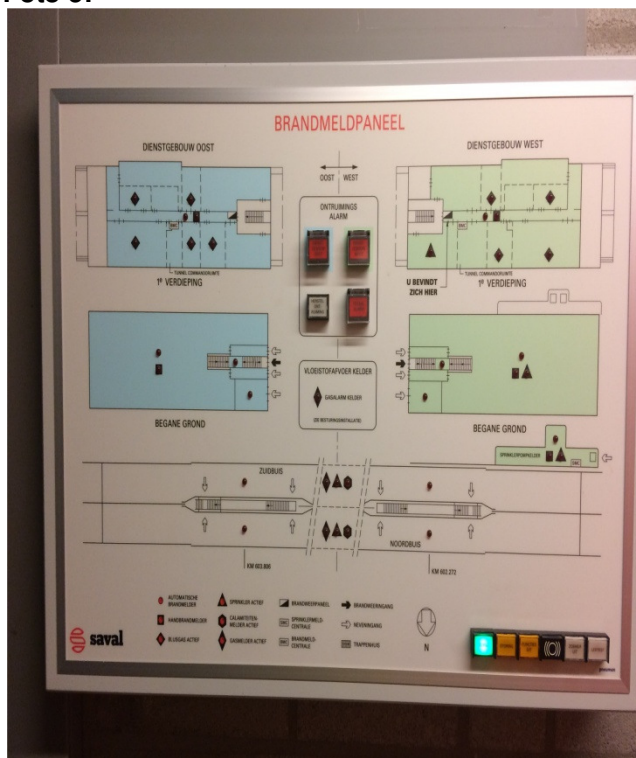
Foto 5:

| Locatie van de voorziening | Structurele veiligheidsvoorziening | Risico dat door de voorziening beperkt wordt | Toelichting |
|---|---|---|---|
| Tunnel commandoruimte dienstgebouw oost en west | Brandmeldpaneel | Risico's m.b.t. branduitbreiding | Foto 5 |

Brandmeldpaneel

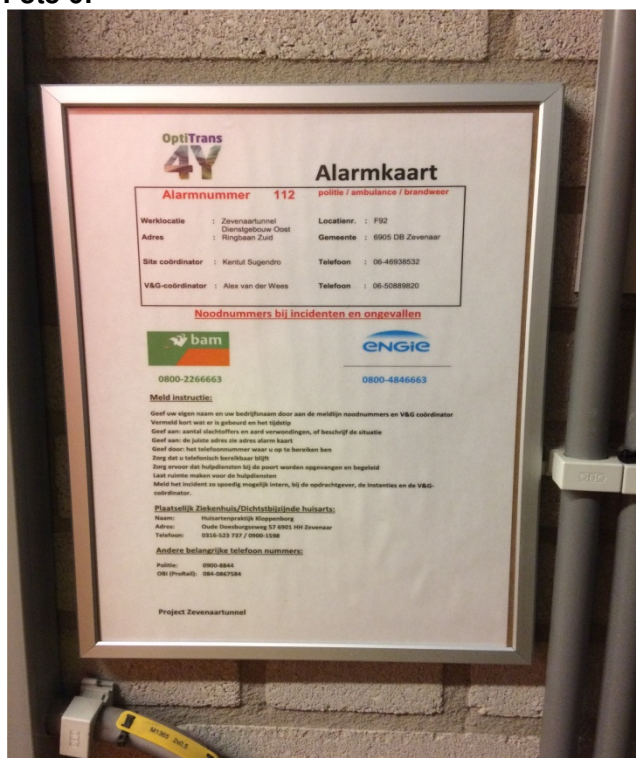
Foto 6:

| Locatie van de voorziening | Structurele veiligheidsvoorziening | Risico dat door de voorziening beperkt wordt | Toelichting |
|---|---|---|---|
| Dienstgebouw oost en west | Alarm kaart | Niet juist melden van calamiteit | Foto 6 |

Alarmkaart

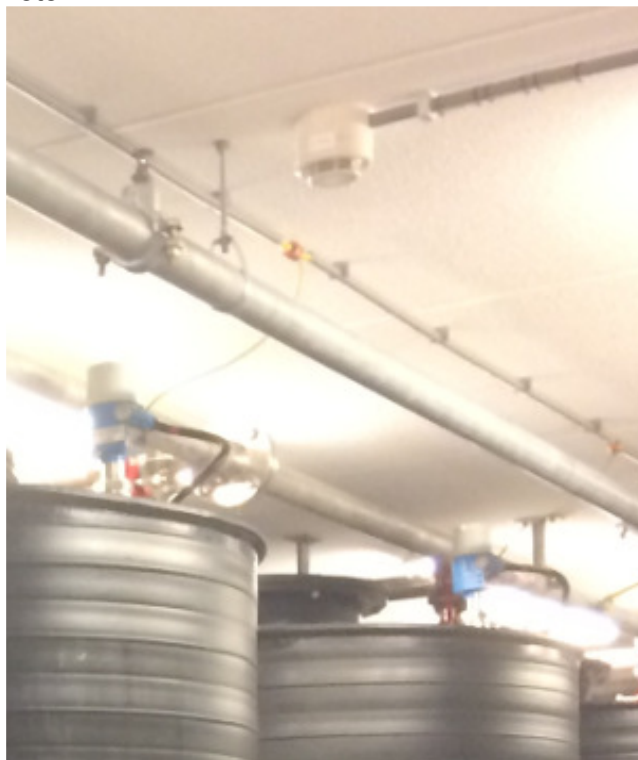
Foto 7:

| Locatie van de voorziening | Structurele veiligheidsvoorziening | Risico dat door de voorziening beperkt wordt | Toelichting |
|---|---|---|---|
| Dienstgebouw oost:<br>- NSA ruimte<br>- Gang<br>- Tunnelcommandoruimte<br>- Dieselopslagruimte<br>- Trappenhuis<br>- Kabelruimte | Automatisch brandmelder | Risico's m.b.t. ongemelde brand | Foto 7 |

| Locatie van de voorziening | Structurele veiligheidsvoorziening | Risico dat door de voorziening beperkt wordt | Toelichting |
|---|---|---|---|
| Dienstgebouw west:<br>- Gang<br>- Tunnelcommando-ruimte<br>- Dieselopslagruimte<br>- Trappenhuis<br>- Kruipruimte<br>- TRV ruimte | Automatisch brandmelder | Risico's m.b.t. ongemelde brand | Foto 7 |

Automatische brandmelder

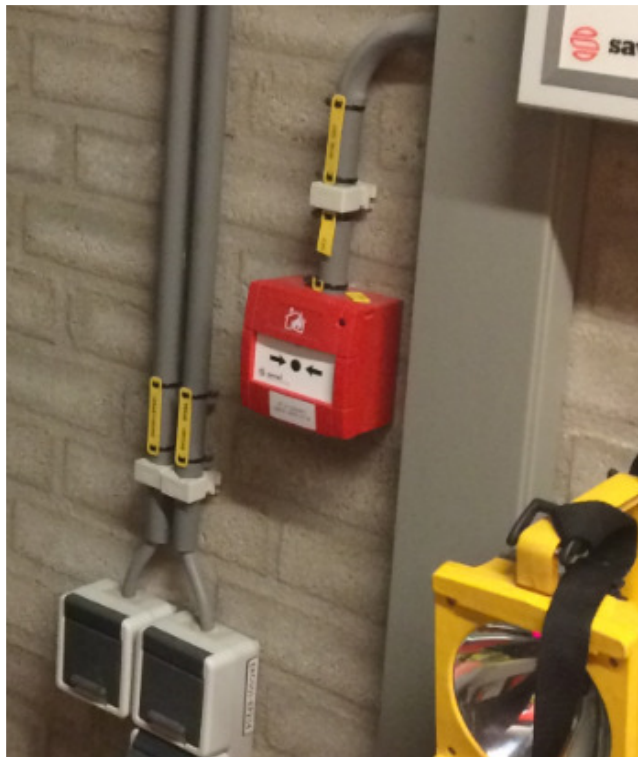
Foto 8:

| Locatie van de voorziening | Structurele veiligheidsvoorziening | Risico dat door de voorziening beperkt wordt | Toelichting |
|---|---|---|---|
| Dienstgebouw oost:<br>- Gang<br>- Kruipruimte noord/zuid | Handbrandmelder | Risico's m.b.t. ongemelde brand | Foto 8<br>De handdrukmelder zijn alleen actief wanneer de tunnel in onderhoudsmodus staat. |

| Locatie van de voorziening | Structurele veiligheidsvoorziening | Risico dat door de voorziening beperkt wordt | Toelichting |
|---|---|---|---|
| Dienstgebouw west:<br>- Gang<br>- Kruipruimte | Handbrandmelder | Risico's m.b.t. ongemelde brand | Foto 8<br>De handdrukmelder zijn alleen actief wanneer de tunnel in onderhoudsmodus staat. |

Hand brandmelder

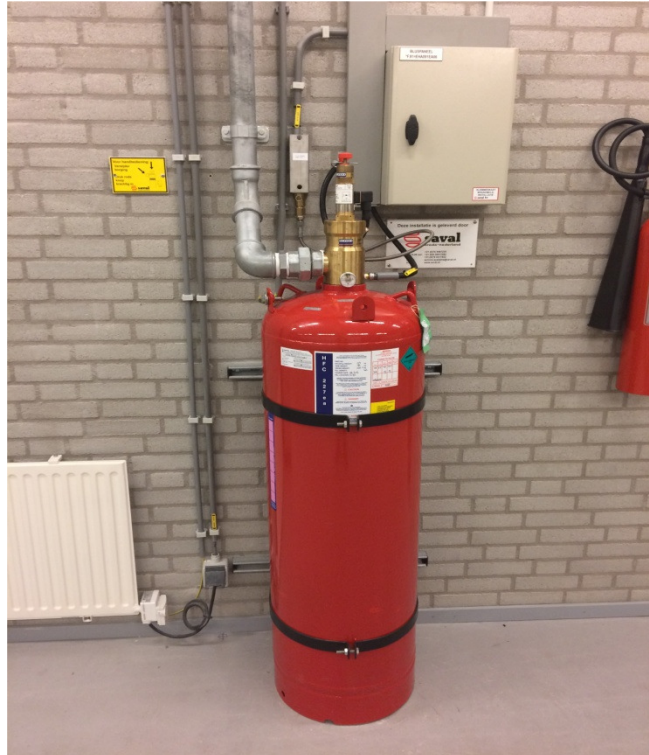
Foto 9:

| Locatie van de voorziening | Structurele veiligheidsvoorziening | Risico dat door de voorziening beperkt wordt | Toelichting |
|---|---|---|---|
| Dienstgebouw oost<br>- Telecom ruimte<br>- Besturingsruimte<br>- Laagspanningsruimte<br>- Middenspanningsruimte | Blusgas systeem | Risico's m.b.t. branduitbreiding | Foto 9 |

| Locatie van de voorziening | Structurele veiligheidsvoorziening | Risico dat door de voorziening beperkt wordt | Toelichting |
|---|---|---|---|
| Dienstgebouw west:<br>- Telecom ruimte<br>- Besturingsruimte<br>- Laagspanningsruimte<br>- UPS ruimte | Blusgas systeem | Risico's m.b.t. branduitbreiding | Foto 9 |

Blusgas systeem

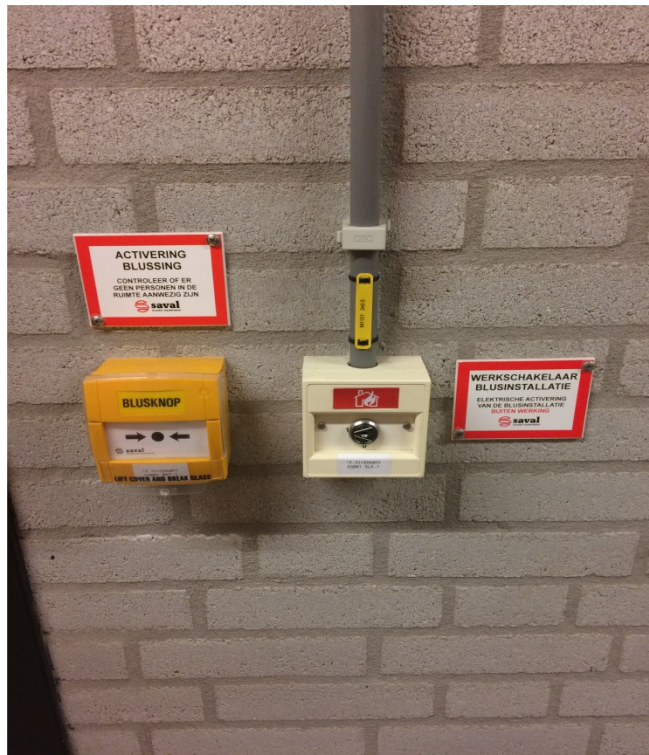
Foto 10:

| Locatie van de voorziening | Structurele veiligheidsvoorziening | Risico dat door de voorziening beperkt wordt | Toelichting |
|---|---|---|---|
| Dienstgebouw oost:<br>- Telecom ruimte<br>- Besturingsruimte<br>- Laagspanningsruimte<br>- Middenspanningsruimte | Handmatige blusknop voor blusgas systeem | Risico's m.b.t. branduitbreiding | Foto 10 |

Handmatige blusknop voor blusgas systeem

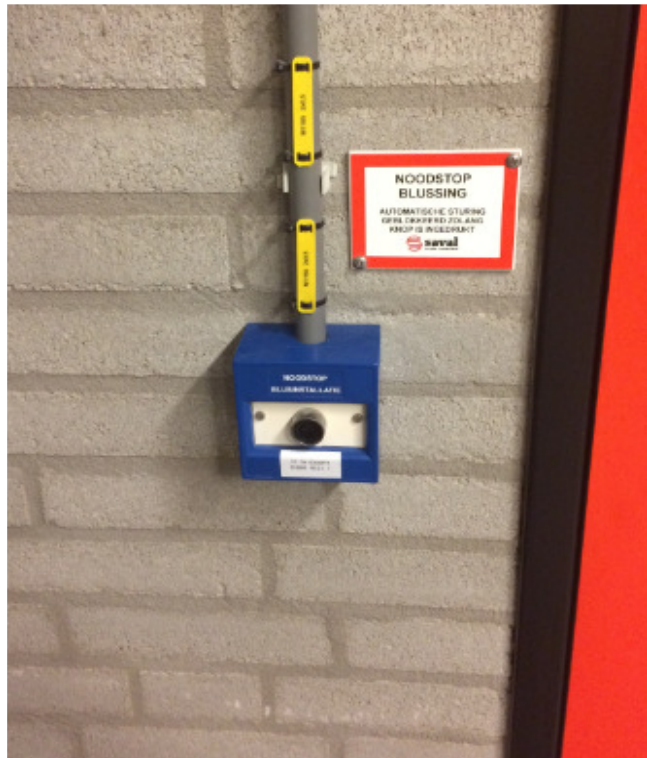
Foto 11:

| Locatie van de voorziening | Structurele veiligheidsvoorziening | Risico dat door de voorziening beperkt wordt | Toelichting |
|---|---|---|---|
| Dienstgebouw oost:<br>- Telecom ruimte<br>- Besturingsruimte<br>- Laagspanningsruimte<br>- Middenspanningsruimte | Handmatige noodstop blusgas systeem | Risico's op verstikking | Foto 11 |

Handmatige noodstop blusgas systeem

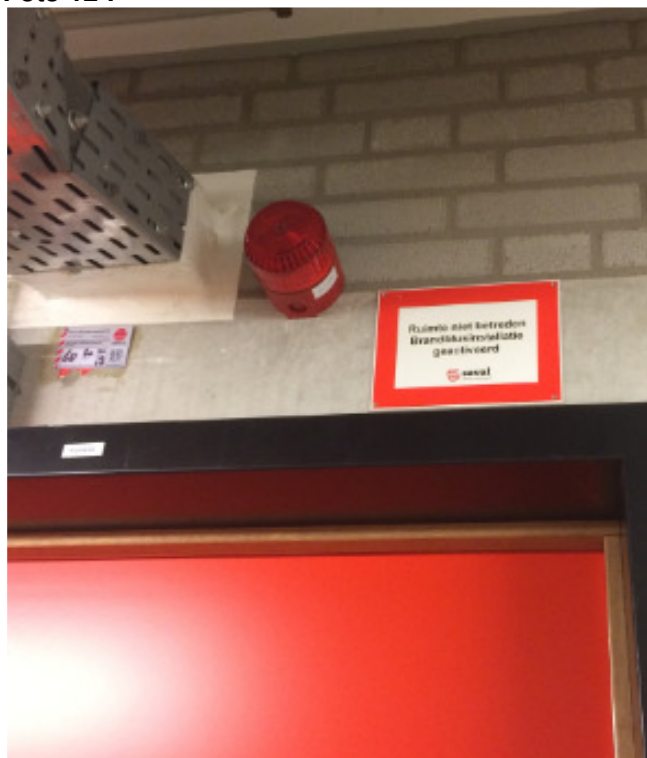
Foto 12 :

| Locatie van de voorziening | Structurele veiligheidsvoorziening | Risico dat door de voorziening beperkt wordt | Toelichting |
|---|---|---|---|
| Dienstgebouw oost, bij de ingang van:<br>- Telecom ruimte<br>- Besturingsruimte<br>- Laagspanningsruimte<br>- Middenspanningsruimte | Alarmlicht ter aanduiding van geactiveerde brandblusinstallatie | Risico's m.b.t. verstikking en branduitbreiding | Foto 12 |

Alarmlicht ter aanduiding van geactiveerde blusinstallatie

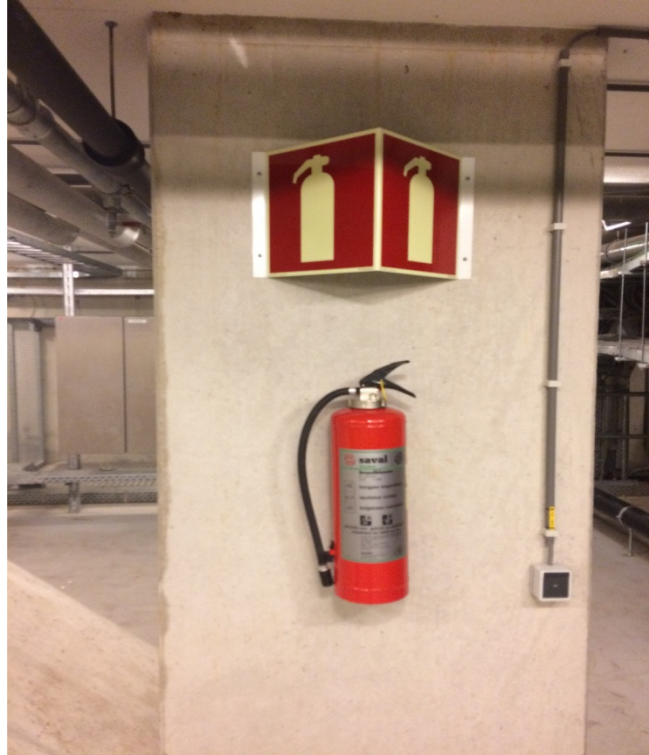
Foto 13:

| Locatie van de voorziening | Structurele veiligheidsvoorziening | Risico dat door de voorziening beperkt wordt | Toelichting |
|---|---|---|---|
| Dienstgebouw oost:<br>- SVM ruimte<br>- Tunnelcommando ruimte<br>- Telecom ruimte<br>- Laagspanningsruimte<br>- Traforuimte<br>- TRV ruimte<br>- Kabelruimte<br>- Vluchtgang vanuit tunnel | Brandblusser | Risico's m.b.t. branduitbreiding | Foto 13 |

Brandblusser

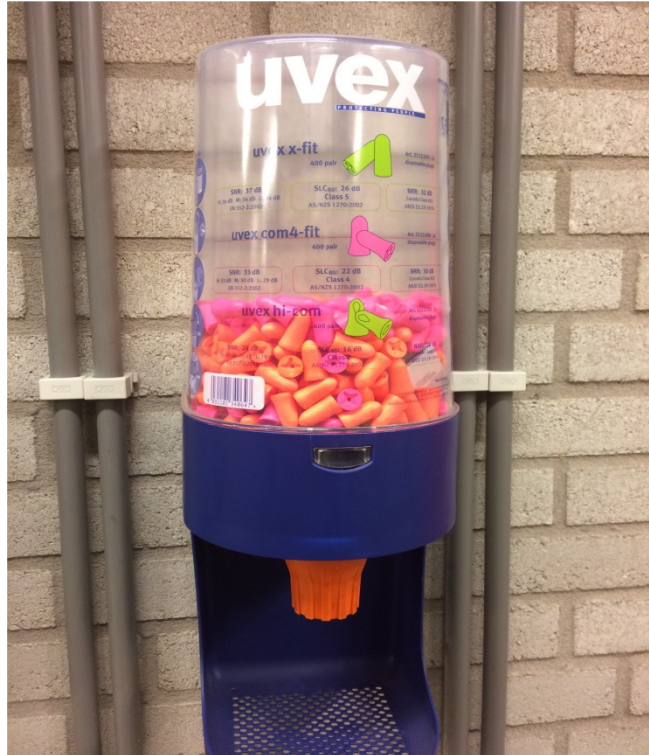
Foto 19:

| Locatie van de voorziening | Structurele veiligheidsvoorziening | Risico dat door de voorziening beperkt wordt | Toelichting |
|---|---|---|---|
| Dienstgebouw oost:<br>- NSA ruimte | Gehoorscherming | Gehoorschade | Foto 19 |

Gehoorbescherming
