## **Objectgebonden risico's**

**Oude Maas tunnel,  
geocode 165  
van km. 217.05 tot 215.47**

Datum dossier: 21-08-2017  
Versie dossier: 1.0  
Kenmerk dossier: [T20160134-1479324107-1329](#)

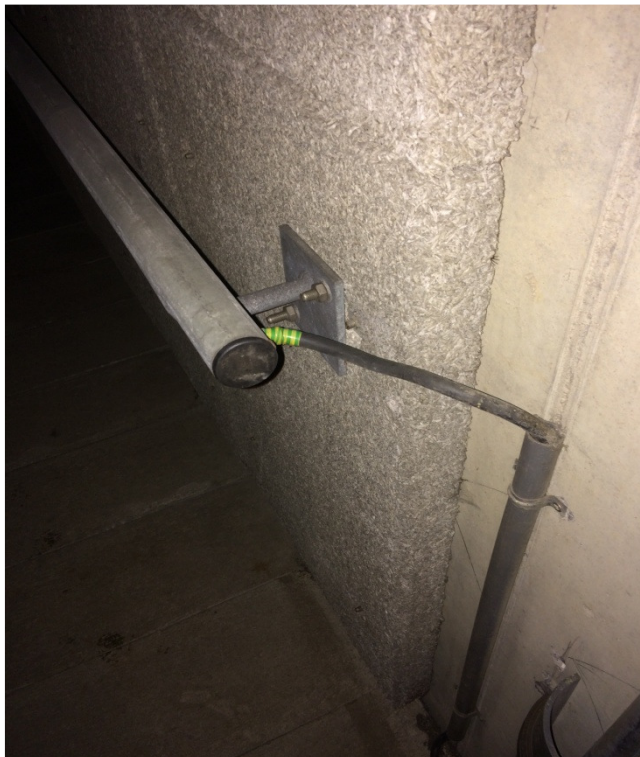
Foto 1:

| Locatie van de voorziening | Structurele veiligheidsvoorziening | Risico dat door de voorziening beperkt wordt | Toelichting |
|---|---|---|---|
| Spoortunnel | Aarding geleide delen | Elektrocutiegevaar | Foto 1 |

Aarding

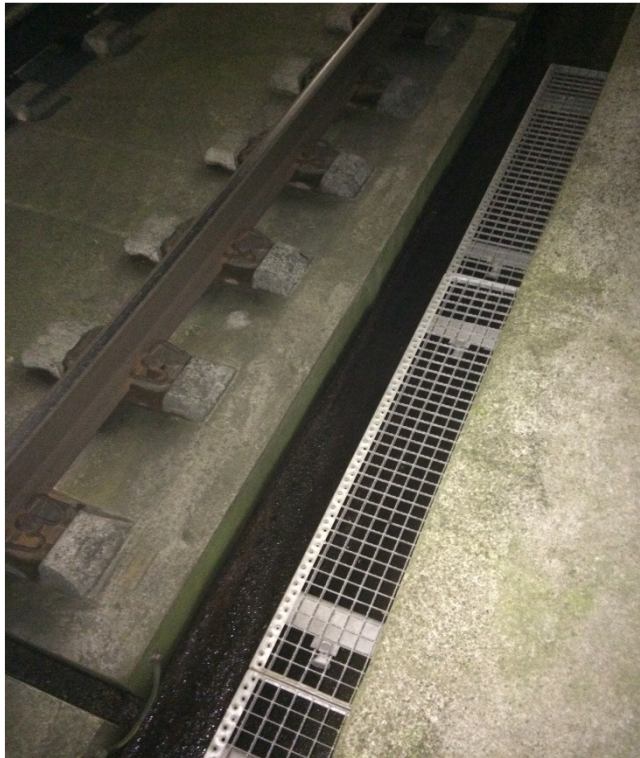
Foto 2 :

| Locatie van de voorziening | Structurele veiligheidsvoorziening | Risico dat door de voorziening beperkt wordt | Toelichting |
|---|---|---|---|
| Spoortunnel | Afstap bordes | Val- en struikelgevaar | Foto 2 |

Afstap bordes

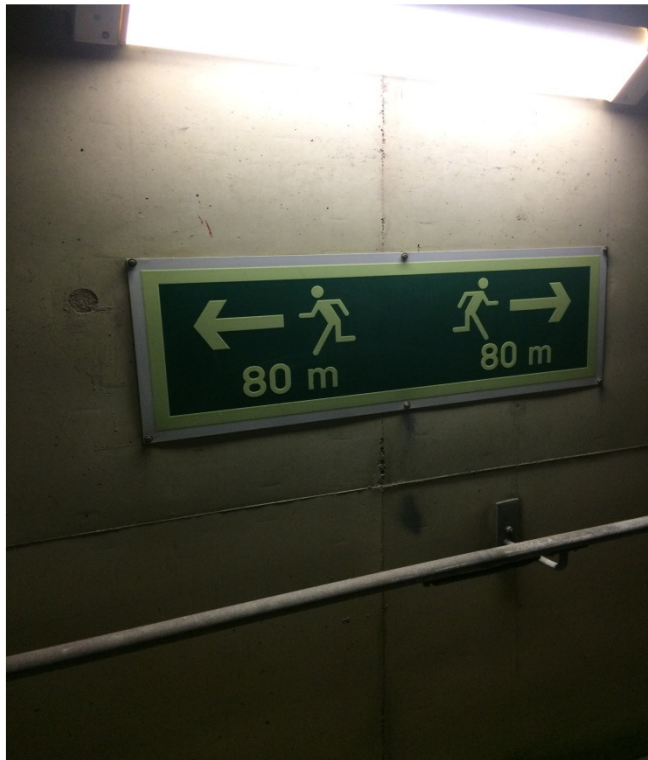
Foto 3:

| Locatie van de voorziening | Structurele veiligheidsvoorziening | Risico dat door de voorziening beperkt wordt | Toelichting |
|---|---|---|---|
| Spoortunnel | Vluchtroute aanduiding | Onjuiste kant op vluchten | Foto 3 |

Vluchtroute aanduiding

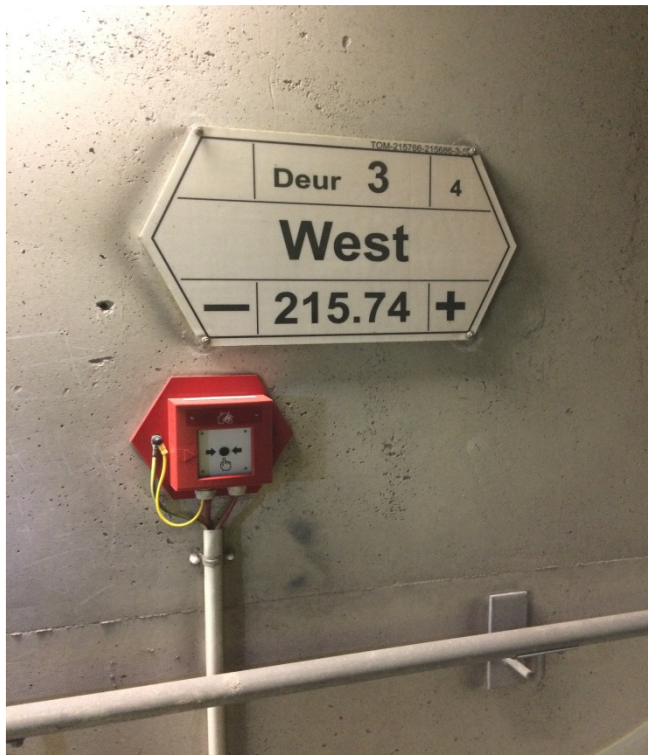
Foto 4:

| Locatie van de voorziening | Structurele veiligheidsvoorziening | Risico dat door de voorziening beperkt wordt | Toelichting |
|---|---|---|---|
| Spoortunnel | Handbrandmelder | Risico's m.b.t. branduitbreiding | Foto 4 |

Handbrandmelder

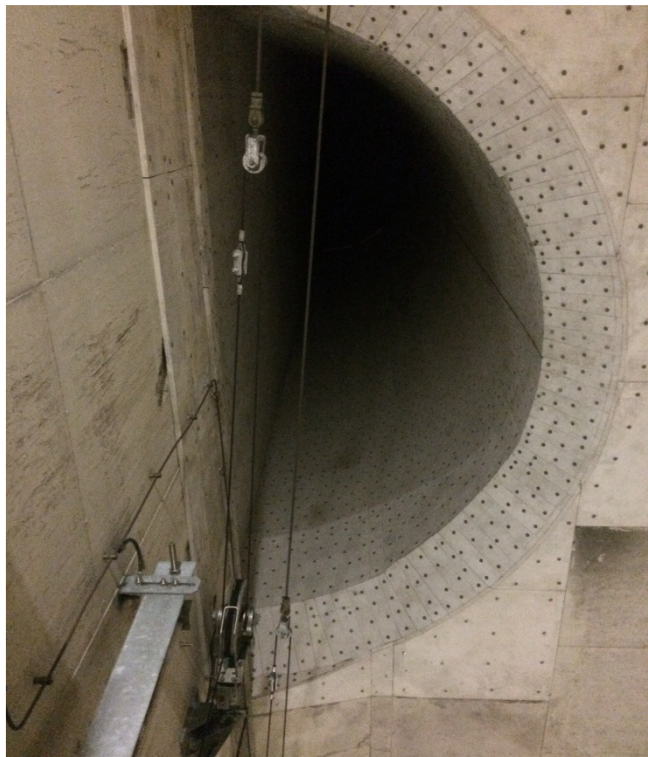
Foto 13:

| Bereikbaarheid bovenzijde object | Vanaf de tunnelmond Noord zijn er 3 luchtschachten geplaatst om de 100 meter. Dit geldt ook voor de Zuidzijde. De luchtschachten zijn echter niet gemaakt om de tunnel te betreden (foto 13, bijlage 1). | |

| Locatie van de voorziening | Structurele veiligheidsvoorziening | Risico dat door de voorziening beperkt wordt | Toelichting |
|---|---|---|---|
| Spoortunnel | Luchtschachten | Risico's m.b.t. niet kunnen ontsnappen van luchtdruk | Foto 13 |

Luchtschacht

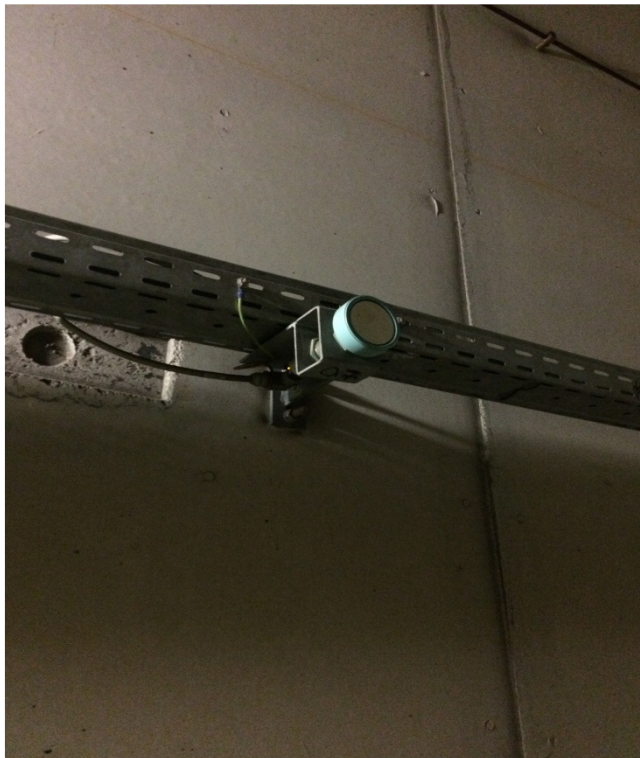
Foto 14:

| Locatie van de voorziening | Structurele veiligheidsvoorziening | Risico dat door de voorziening beperkt wordt | Toelichting |
|---|---|---|---|
| Spoortunnel | Treindetectie | Risico's m.b.t. tot niet weten of en waar er een trein zich bevindt in de spoortunnel | Foto 14 |

Treindetectie

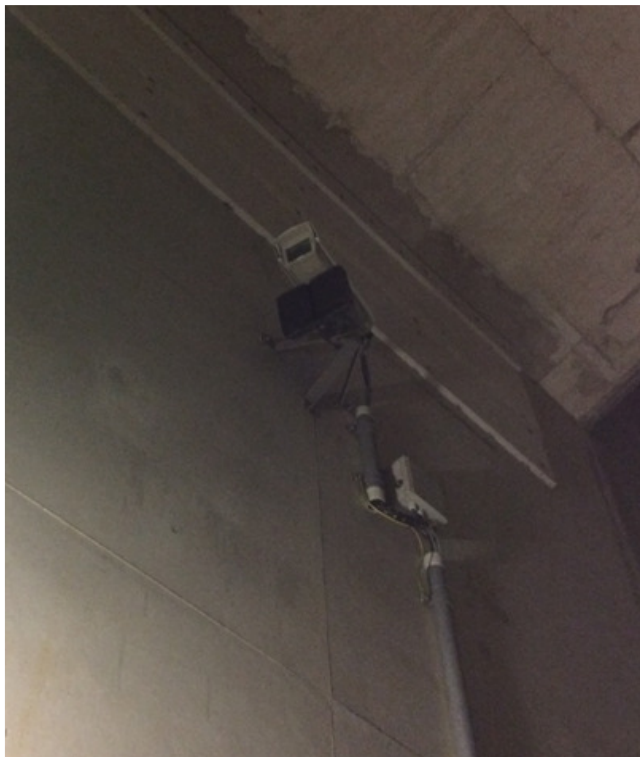
Foto 15:

| Locatie van de voorziening | Structurele veiligheidsvoorziening | Risico dat door de voorziening beperkt wordt | Toelichting |
|---|---|---|---|
| Spoortunnel | Camera toezicht | Risico's m.b.t. toetreden tunnel door onbevoegden | Foto 15 |

Camera toezicht

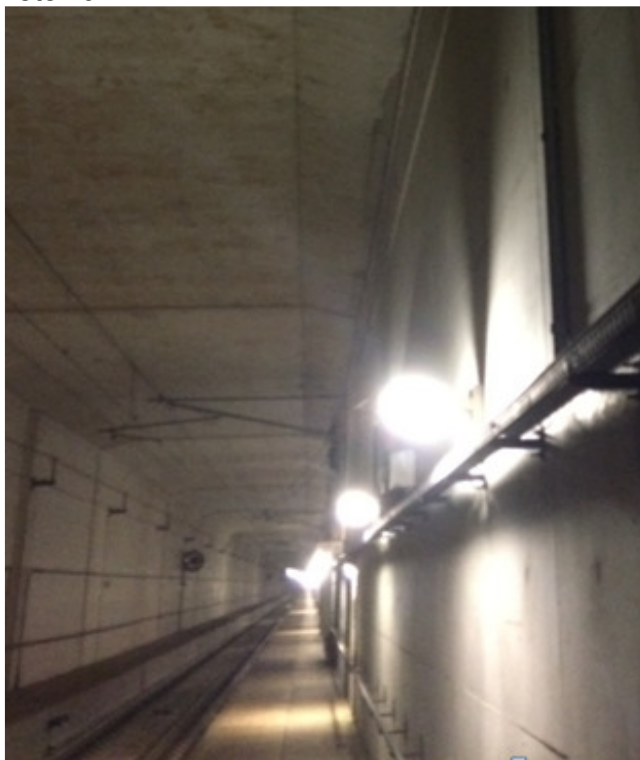
Foto 16:

| Locatie van de voorziening | Structurele veiligheidsvoorziening | Risico dat door de voorziening beperkt wordt | Toelichting |
|---|---|---|---|
| Spoortunnel | Verlichting | Risico's m.b.t. werkzaamheden in donker | Foto 16 |

Verlichting

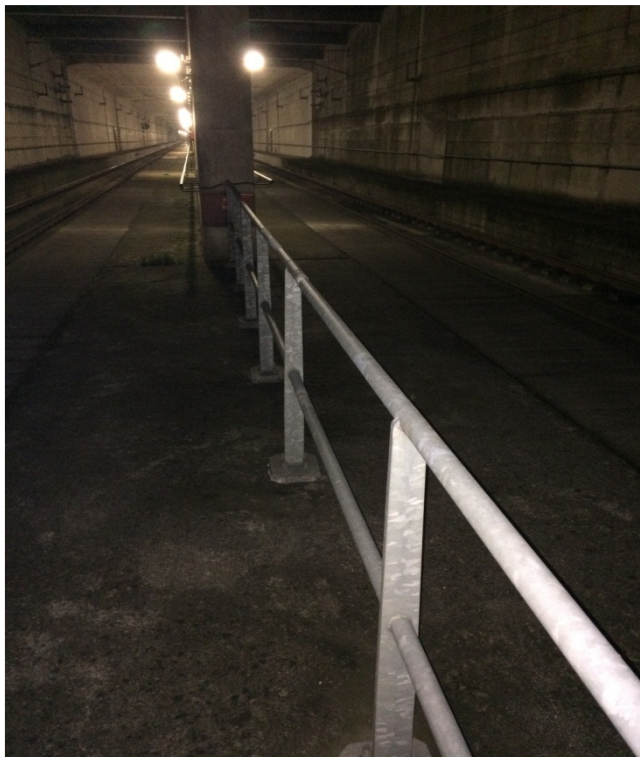
Foto 17:

| Locatie van de voorziening | Structurele veiligheidsvoorziening | Risico dat door de voorziening beperkt wordt | Toelichting |
|---|---|---|---|
| Spoortunnel | Leuning | Risico's m.b.t. niet kunnen oriënteren in het donker | Foto 17 |

Leuning

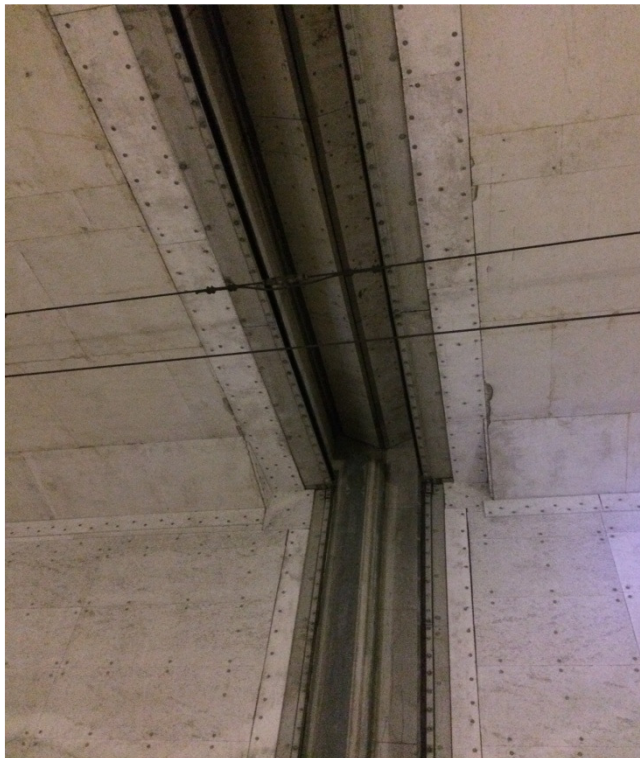
Foto 18:

| Locatie van de voorziening | Structurele veiligheidsvoorziening | Risico dat door de voorziening beperkt wordt | Toelichting |
|---|---|---|---|
| Spoortunnel | Waterkering schuifdeur | Dijkdoorbraak<br>Vollopen van aanliggende polders | Foto 18 |

Waterkering schuifdeur

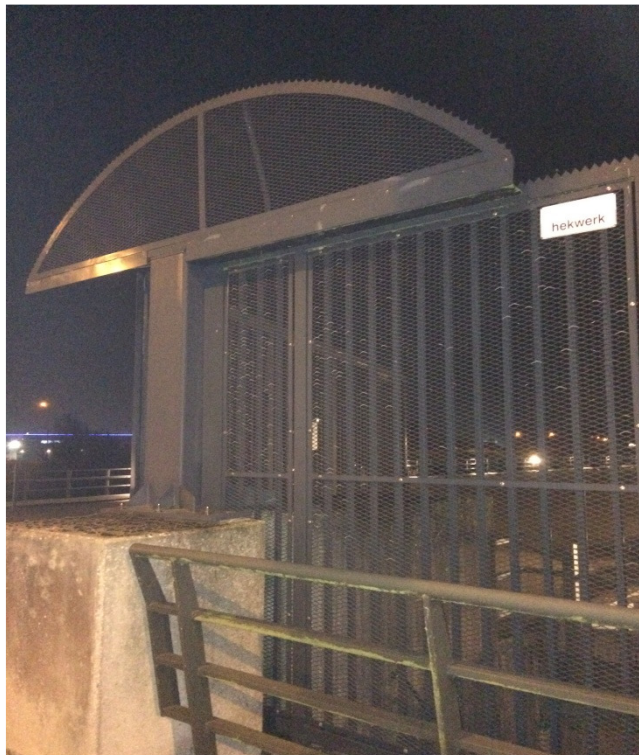
Foto 1:

| Locatie van de voorziening | Structurele veiligheidsvoorziening | Risico dat door de voorziening beperkt wordt | Toelichting |
|---|---|---|---|
| Toegang tot dienstgebouwen | Hekwerk | Risico's m.b.t. toetreden terrein door onbevoegden | Foto 1 |

Hekwerk (t.b.v. toegang onbevoegden)

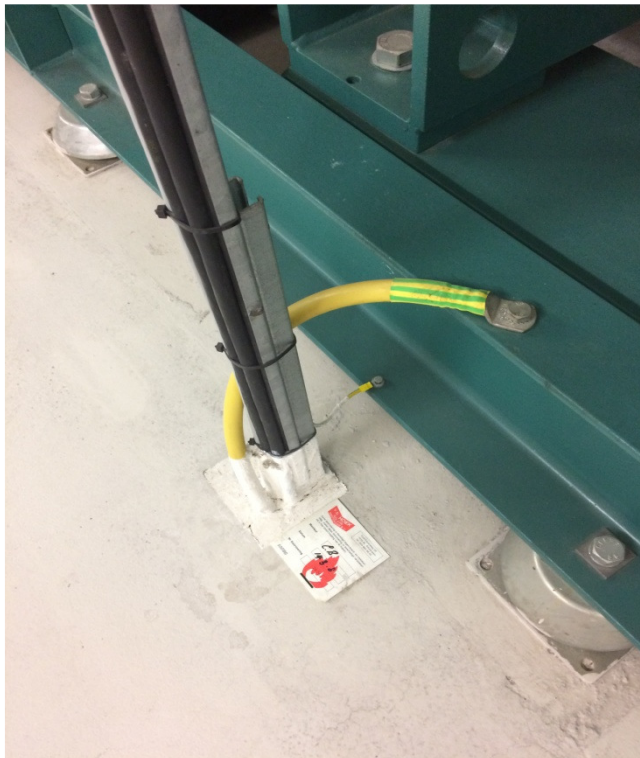
Foto 3:

| Locatie van de voorziening | Structurele veiligheidsvoorziening | Risico dat door de voorziening beperkt wordt | Toelichting |
|---|---|---|---|
| Dienstgebouw Noord en Zuid | Aarding van geleidbare delen | Elektrocutiegevaar | Foto 3 |

Aarding

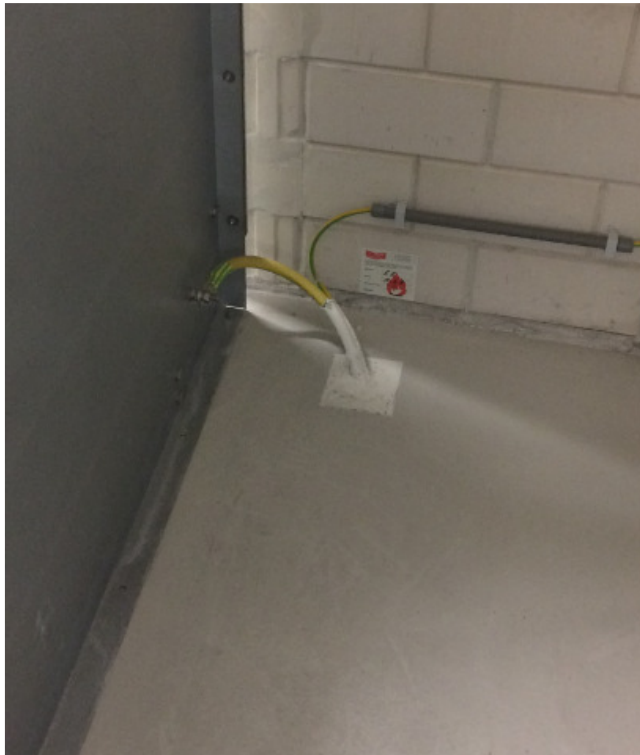
Foto 4:

| Locatie van de voorziening | Structurele veiligheidsvoorziening | Risico dat door de voorziening beperkt wordt | Toelichting |
|---|---|---|---|
| Dienstgebouw Noord en Zuid | Brandwerende afwerking | Risico's m.b.t. branduitbreiding | Foto 4 |

Brandwerende afwerking

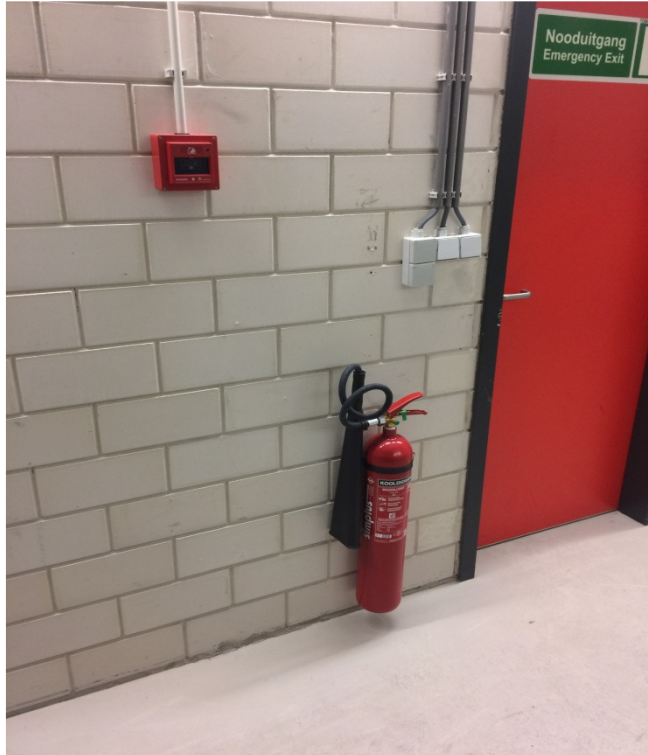
Foto 5:

| Locatie van de voorziening | Structurele veiligheidsvoorziening | Risico dat door de voorziening beperkt wordt | Toelichting |
|---|---|---|---|
| Dienstgebouw Noord en Zuid | Brandblussers | Risico's m.b.t. branduitbreiding | Foto 5 |
| Dienstgebouw Noord en Zuid | Handbrandmelders | Risico's m.b.t. branduitbreiding | Foto 5 |

Brandblusser en handbrandmelder

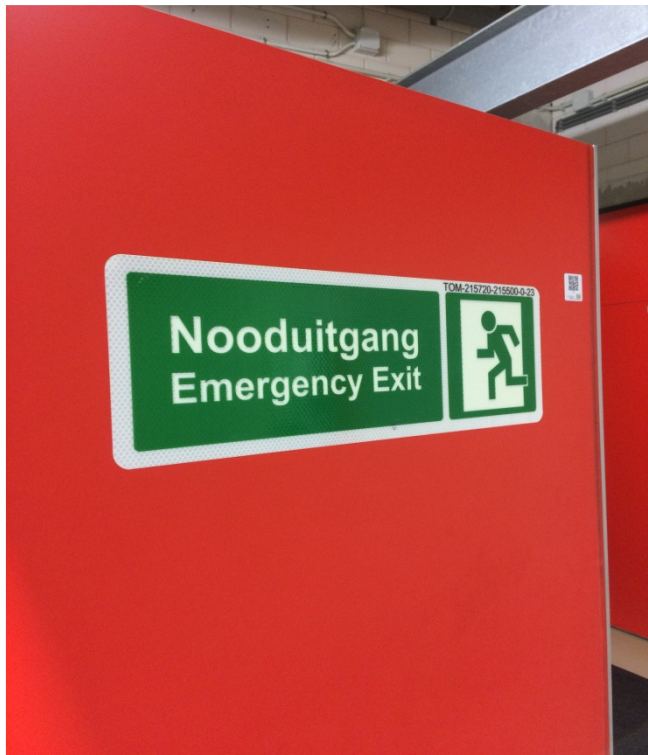
Foto 6:

| Locatie van de voorziening | Structurele veiligheidsvoorziening | Risico dat door de voorziening beperkt wordt | Toelichting |
|---|---|---|---|
| Dienstgebouw Noord en Zuid | Nooduitgang | Risico's m.b.t. ontruiming | Foto 6 |

Nooduitgang

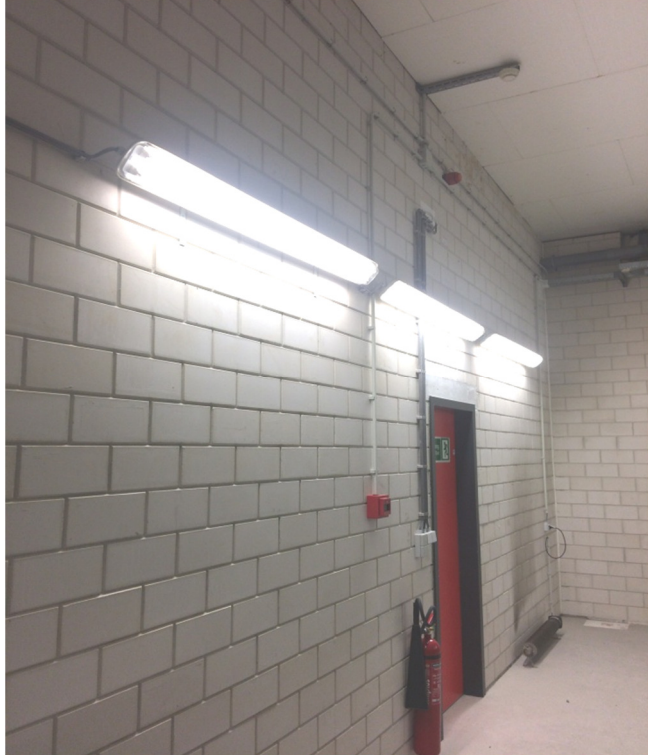
Foto 7:

| Locatie van de voorziening | Structurele veiligheidsvoorziening | Risico dat door de voorziening beperkt wordt | Toelichting |
|---|---|---|---|
| Dienstgebouw Noord en Zuid | Verlichting | Risico's m.b.t. werken in het donker | Foto 7 |

Verlichting

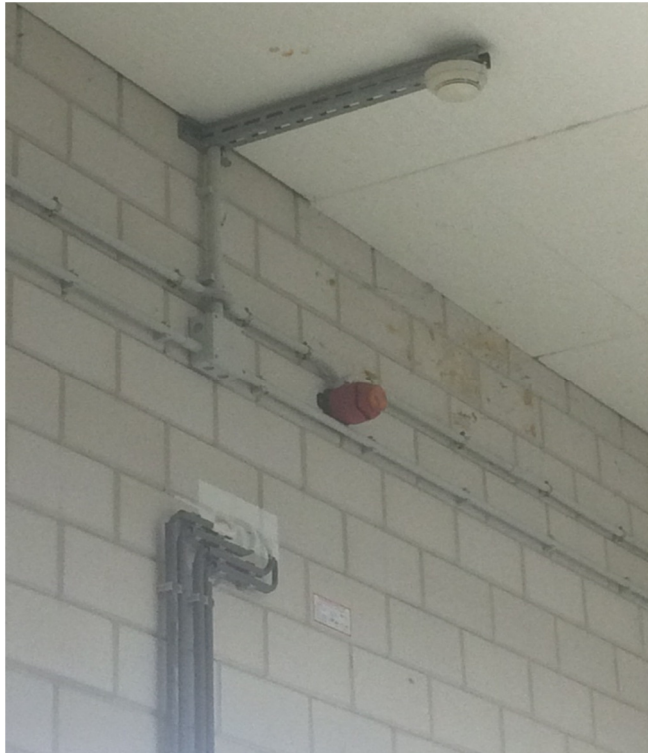
Foto 8:

| Locatie van de voorziening | Structurele veiligheidsvoorziening | Risico dat door de voorziening beperkt wordt | Toelichting |
|---|---|---|---|
| Dienstgebouw Noord en Zuid | Brandalarm | Risico's m.b.t. branduitbreiding | Foto 8 |
| Dienstgebouw Noord en Zuid | Rookmelder | Risico's m.b.t. branduitbreiding | Foto 8 |

Rookmelder en brandalarm

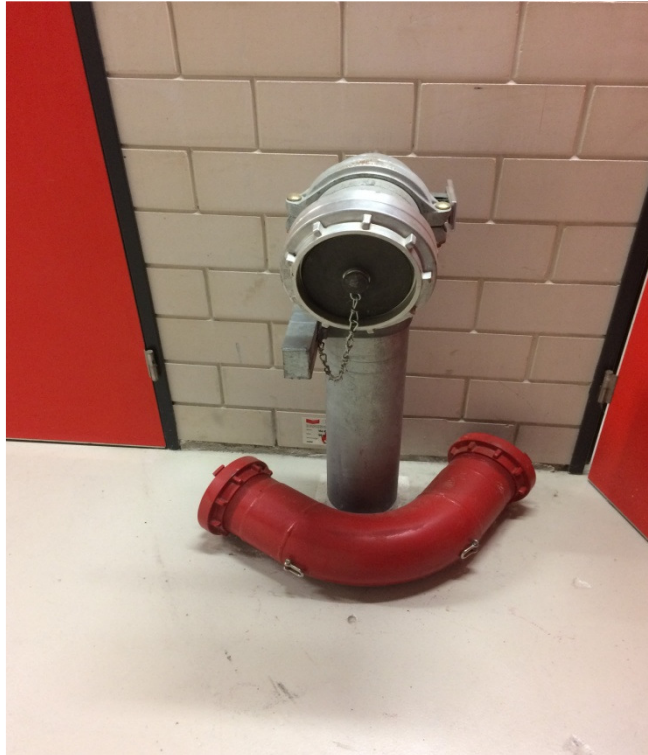
Foto 9:

| Locatie van de voorziening | Structurele veiligheidsvoorziening | Risico dat door de voorziening beperkt wordt | Toelichting |
|---|---|---|---|
| Dienstgebouw Noord en Zuid | Brandkraan | Risico's m.b.t. branduitbreiding | Foto 9 |

Bluskraan

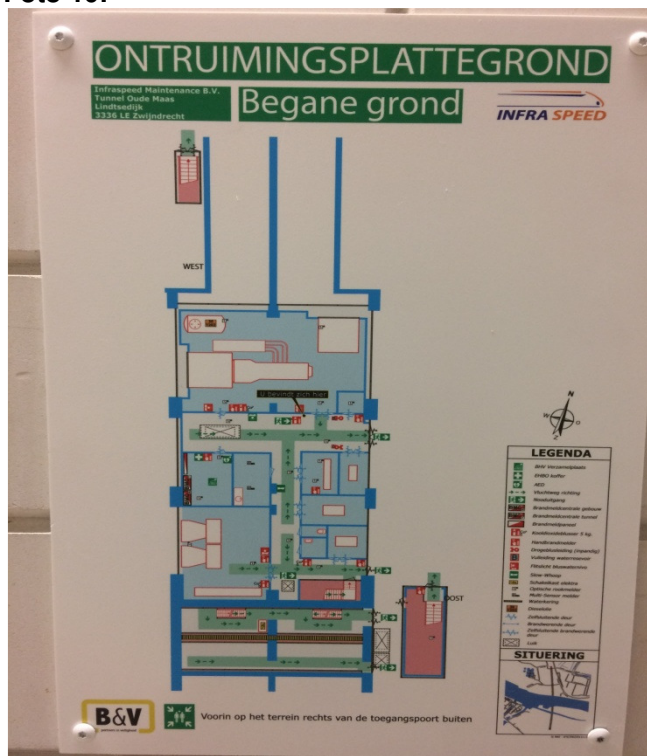
Foto 10:

| Locatie van de voorziening | Structurele veiligheidsvoorziening | Risico dat door de voorziening beperkt wordt | Toelichting |
|---|---|---|---|
| Dienstgebouw Noord en Zuid | Ontruimingsplattegrond | Risico's m.b.t. onjuist ontruimen | Foto 10 |

Ontruimingsplattegrond

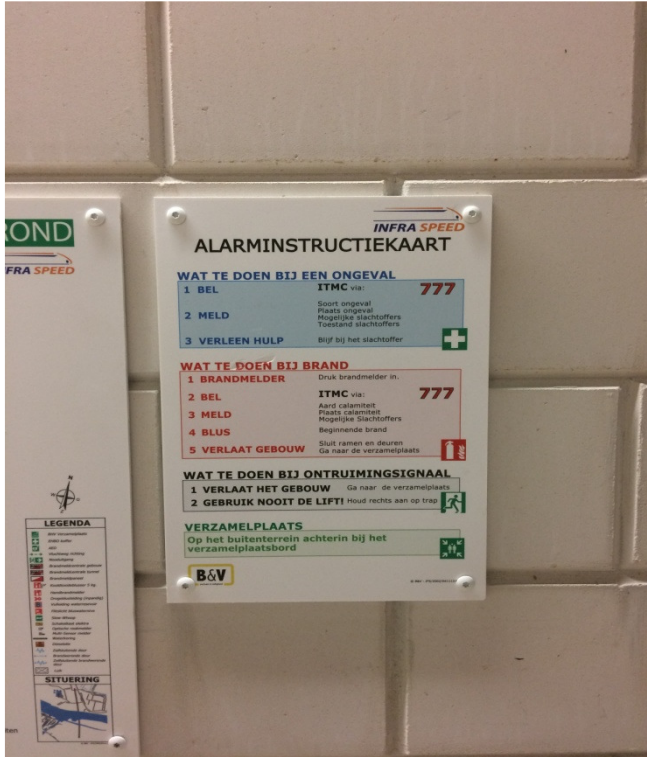
Foto 11:

| Locatie van de voorziening | Structurele veiligheidsvoorziening | Risico dat door de voorziening beperkt wordt | Toelichting |
|---|---|---|---|
| Dienstgebouw Noord en Zuid | Alarminstructiekaart | Risico's m.b.t. onjuist alarmeren | Foto 11 |

Alarminstructiekaart

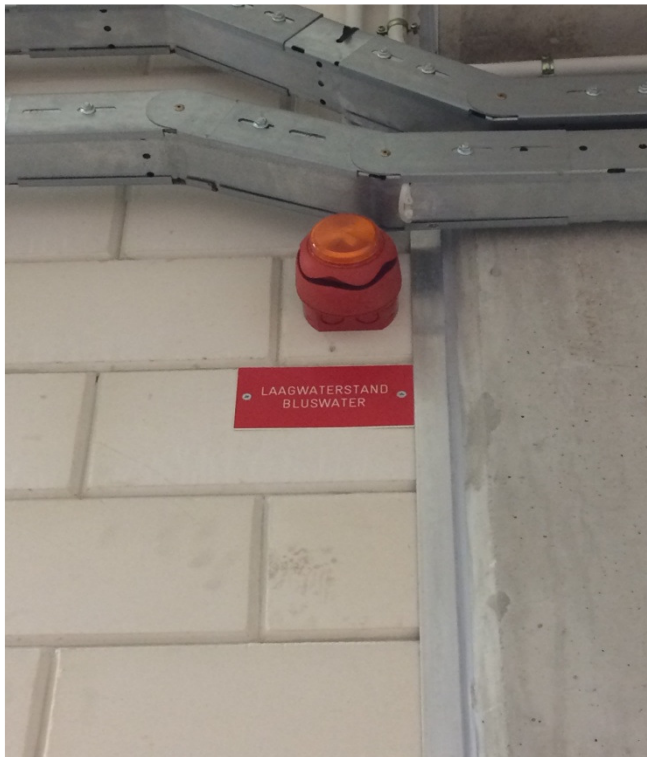
Foto 12:

| Locatie van de voorziening | Structurele veiligheidsvoorziening | Risico dat door de voorziening beperkt wordt | Toelichting |
|---|---|---|---|
| Dienstgebouw Noord en Zuid | Aanduiding laagwaterstand bluswater | Risico's m.b.t. laagwaterstand bluswater | Foto 12 |

Aanduiding laagwaterstand bluswater

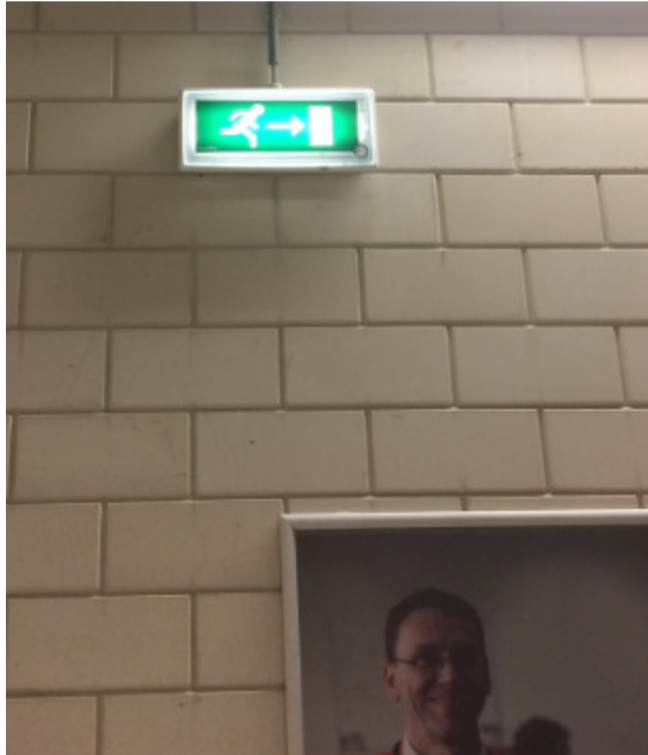
Foto 13:

| Locatie van de voorziening | Structurele veiligheidsvoorziening | Risico dat door de voorziening beperkt wordt | Toelichting |
|---|---|---|---|
| Dienstgebouw Noord en Zuid | Aanduiding nooduitgang | Risico's m.b.t. onjuist ontruimen | Foto 13 |

Aanduiding vluchtroute

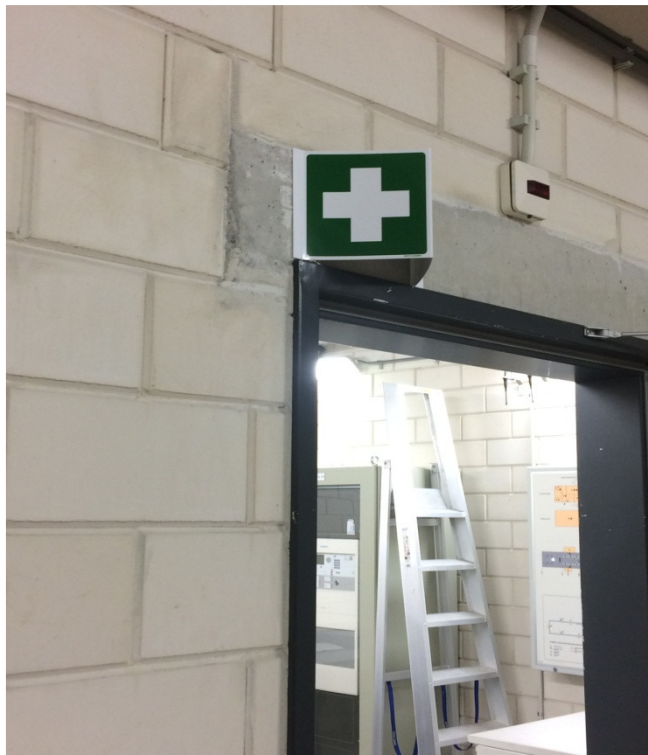
Foto 14:

| Locatie van de voorziening | Structurele veiligheidsvoorziening | Risico dat door de voorziening beperkt wordt | Toelichting |
|---|---|---|---|
| Tunnelcommando ruimte dienstgebouw Noord en Zuid | EHBO koffer | Risico's m.b.t. niet kunnen verlenen van eerste hulp | Foto 14 |

EHBO koffer

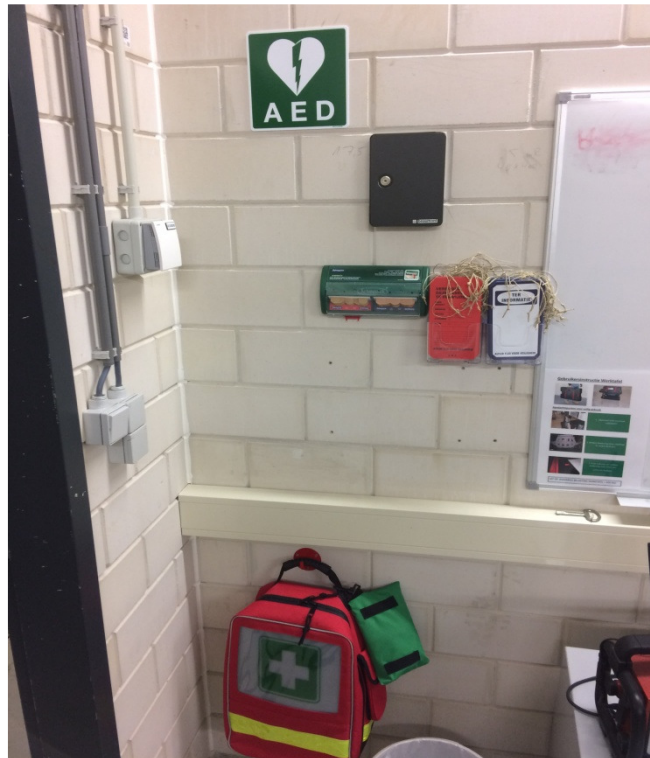
Foto 15:

| Locatie van de voorziening | Structurele veiligheidsvoorziening | Risico dat door de voorziening beperkt wordt | Toelichting |
|---|---|---|---|
| Tunnelcommando ruimte dienstgebouw Noord en Zuid | AED | Risico's m.b.t. acute hartklachten | Foto 15 |

AED

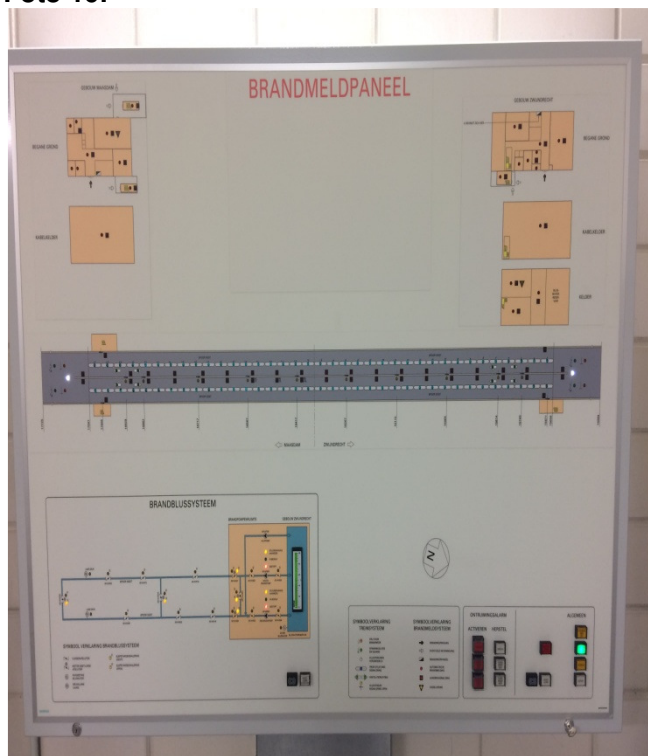
Foto 16:

| Locatie van de voorziening | Structurele veiligheidsvoorziening | Risico dat door de voorziening beperkt wordt | Toelichting |
|---|---|---|---|
| Tunnelcommando ruimte dienstgebouw Noord en Zuid | Brandmeldpaneel | Risico's m.b.t. branduitbreiding | Foto 16 |

Brandmeldpaneel

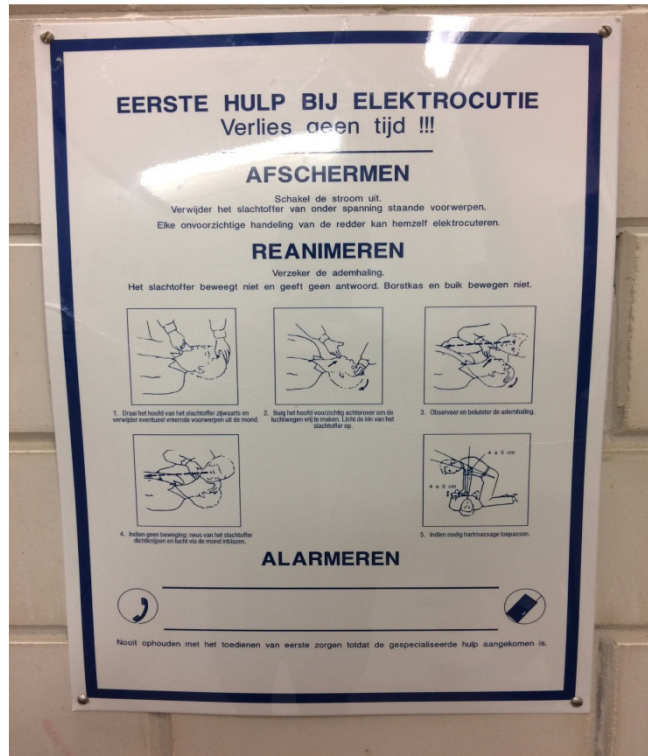
Foto 17:

| Locatie van de voorziening | Structurele veiligheidsvoorziening | Risico dat door de voorziening beperkt wordt | Toelichting |
|---|---|---|---|
| Hoogspannings- en laagspannings-ruimten dienstgebouw Noord en Zuid | Reanimatie instructiekaart | Risico's m.b.t. onjuiste reanimatie | Foto 17 |

Instructiekaart reanimatie

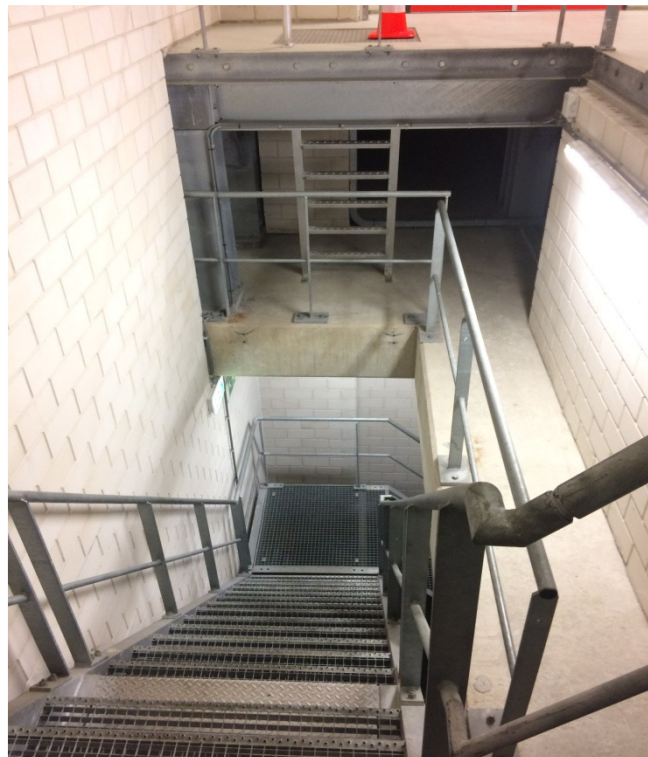
Foto 18:

| Locatie van de voorziening | Structurele veiligheidsvoorziening | Risico dat door de voorziening beperkt wordt | Toelichting |
|---|---|---|---|
| Dienstgebouw Noord en Zuid | Randafscherming en leuning bij trappen | Valgevaar | Foto 18 |

Randafscherming

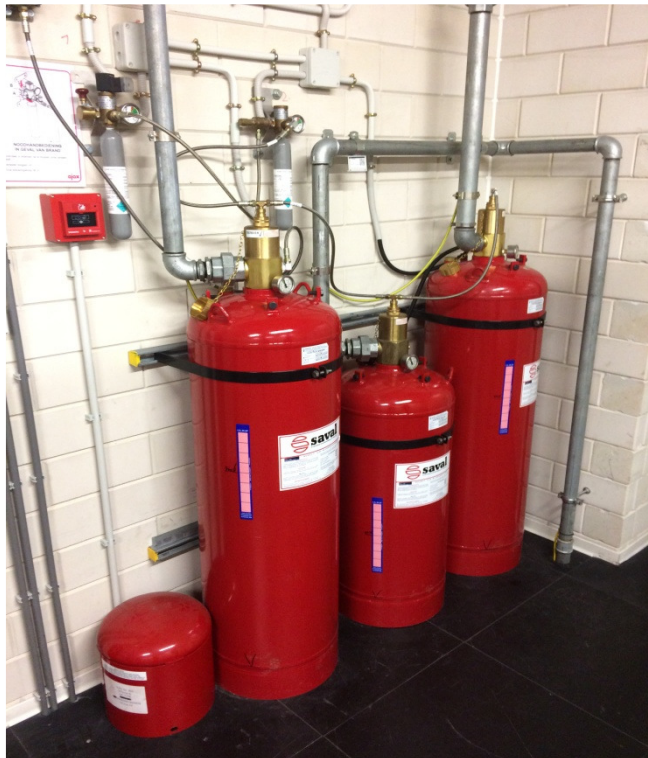
Foto 19:

| Locatie van de voorziening | Structurele veiligheidsvoorziening | Risico dat door de voorziening beperkt wordt | Toelichting |
|---|---|---|---|
| Laagspanningsruimte verdieping -1 dienstgebouw Noord | Gasblussysteem | Risico's m.b.t. branduitbreiding | Foto 19 |

Gasblussysteem

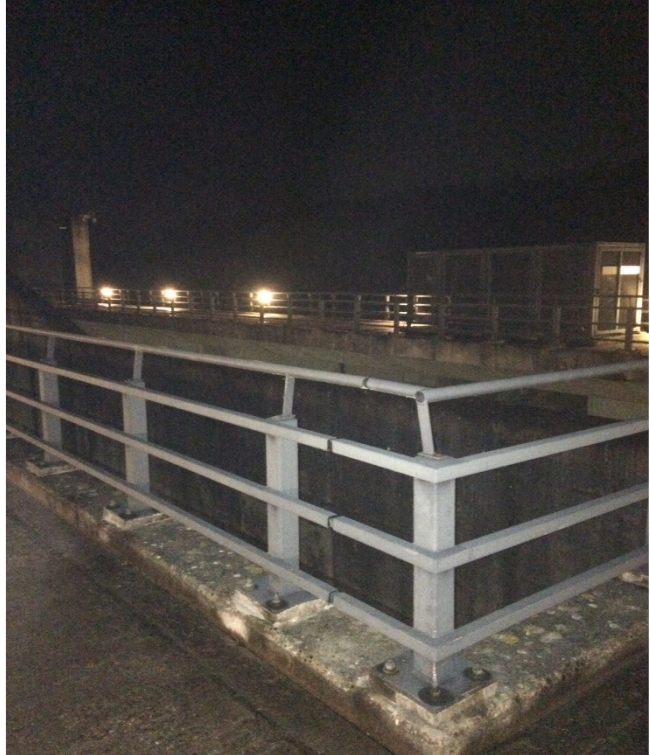
Foto 23:

| Locatie van de voorziening | Structurele veiligheidsvoorziening | Risico dat door de voorziening beperkt wordt | Toelichting |
|---|---|---|---|
| Buitenterrein Dienstgebouw Noord en Zuid | Randafscherming | Valgevaar | Foto 23 |

Randafscherming buitenterrein

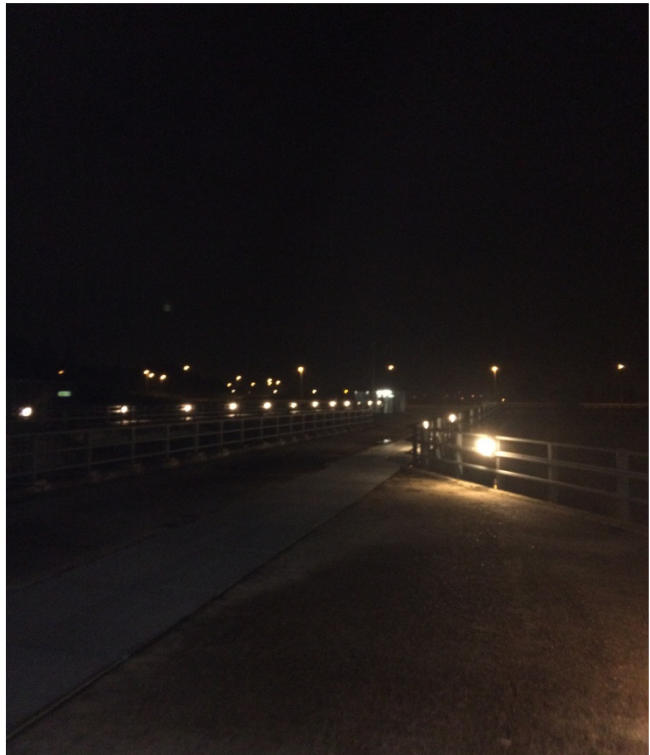
Foto 24:

| Locatie van de voorziening | Structurele veiligheidsvoorziening | Risico dat door de voorziening beperkt wordt | Toelichting |
|---|---|---|---|
| Buitenterrein Dienstgebouw Noord en Zuid | Verlichting | Risico's m.b.t. werken in het donker | Foto 24 |

Verlichting buitenterrein

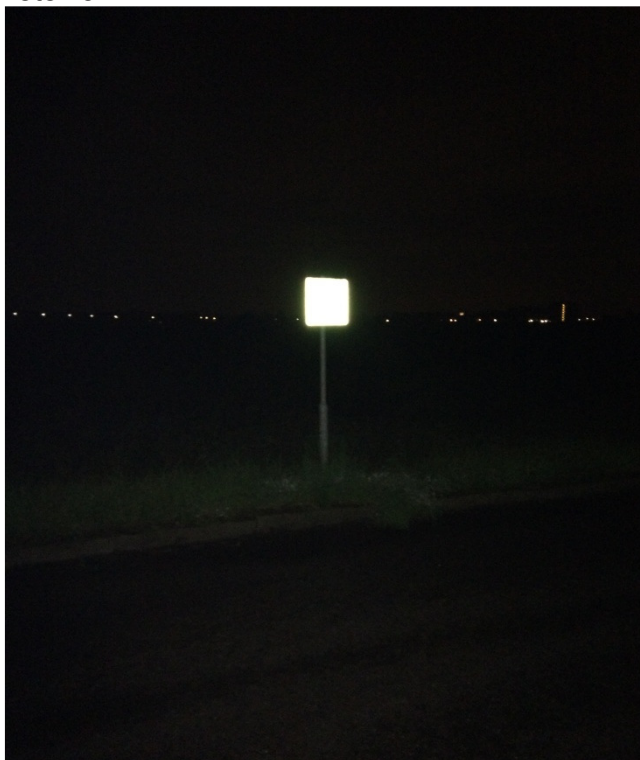
Foto 25:

| Locatie van de voorziening | Structurele veiligheidsvoorziening | Risico dat door de voorziening beperkt wordt | Toelichting |
|---|---|---|---|
| Buitenterrein Dienstgebouw Noord en Zuid | Verzamelpaats (aanduiding) | Risico's m.b.t. ontruiming | Foto 25 |

Verzamelpaats
