# Inspectierapportage 2055 H Andriessenbrug

## Instandhoudingsinspectie kunstwerken 2022

projectnummer 0477719.100

definitief revisie 1.0  
21 juni 2022

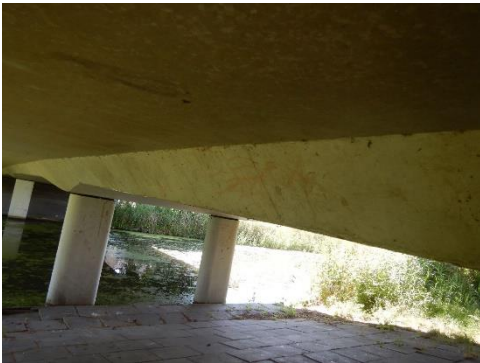
| Er bevindt zich een betonschol in de onderzijde van het rijdek van de brug, hierdoor ligt 4 cm van de wapening bloot. De wapening is aan het corroderen echter is er nog geen materiaalafname zichtbaar. Vermoedelijk is er sprake van een dekkingsprobleem. | | | | | | | | |

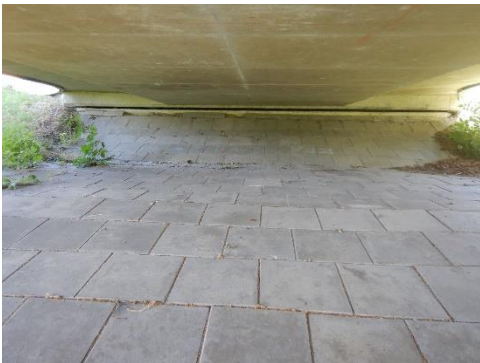
| Een aantal elementen van de taludverharding is verzakt. De beschoeiing heeft op dit stuk een defect waardoor uitspoeling is ontstaan. De beschoeiing maakt deel uit van oeverconstructie en wordt verder ook niet beschouwd in deze inspectie. | | | | | |

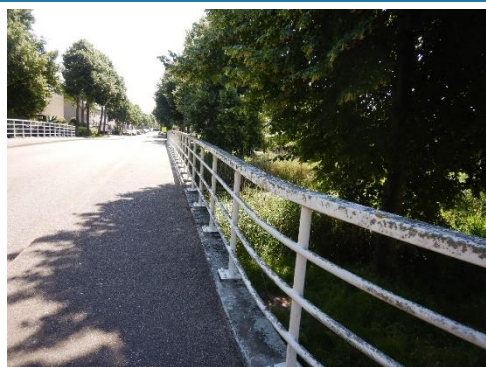
| Leuningconstructie | 1 | 1 |

| 6 Corrosie, uniform | serieus | Gevorderd stadium | plaatselijk 2-10% | 1 | 1 |
| Oorzaak | Chloride geïnitieerde corrosie | | | | |

| Hersteladvies | Repareren | | Vooralsnog is de functie van de leuning niet in het geding. Het advies is de corrosie te verwijderen en de conservering bij te werken tijdens het overlagen van de conservering. | | |
